LAUDO

O propósito deste laudo é estabelecer o valor de mercado do imóvel situado na Avenida Manoel Casanova, nº 1000 – Casa 15 – Parque Santa Rosa, Suzano / SP.

2. Vistoria do Imóvel

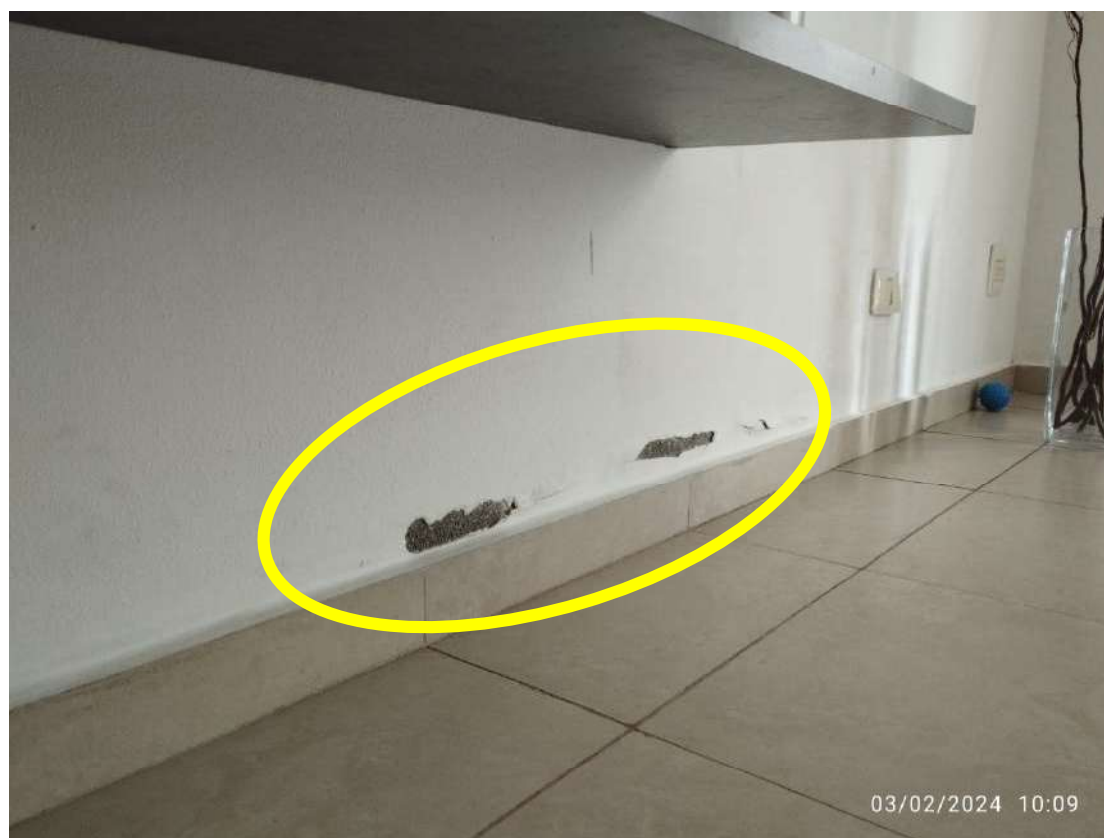
Figura 11 – Manifestação patológica: Umidade no rodapé da Sala de TV

O imóvel apresenta algumas manifestações patológicas e pode ter seu estado geral recuperado com pintura externa e interna, substituição de pisos da área externa e revisão do sistema de impermeabilização, tanto do piso do térreo quanto da cobertura, após reparos de fissuras e trincas, com estabilização e/ou recuperação localizada do sistema estrutural. As instalações elétricas podem ser restauradas mediante revisão, com a substituição eventual de algumas peças desgastadas naturalmente.

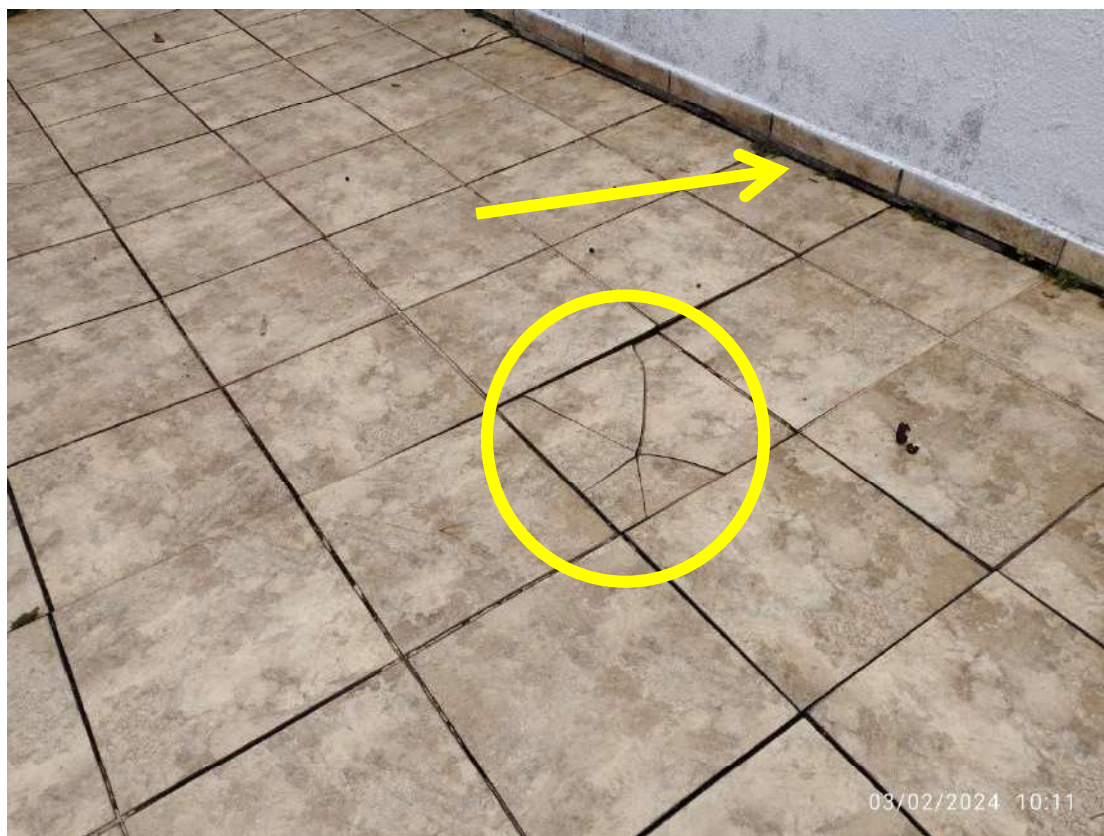
**Figura 15 – Manifestação patológica: Afundamento do piso do Quintal**

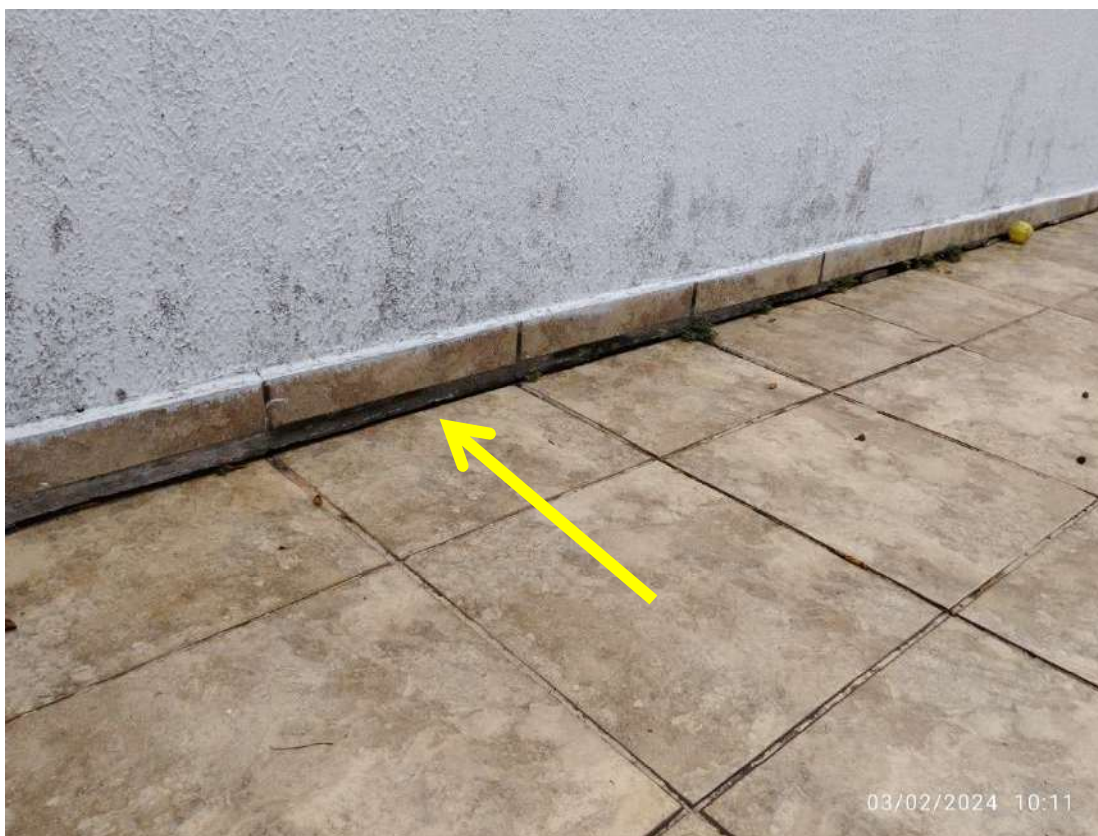
Figura 16 - Manifestação patológica: Afundamento do piso do Quintal

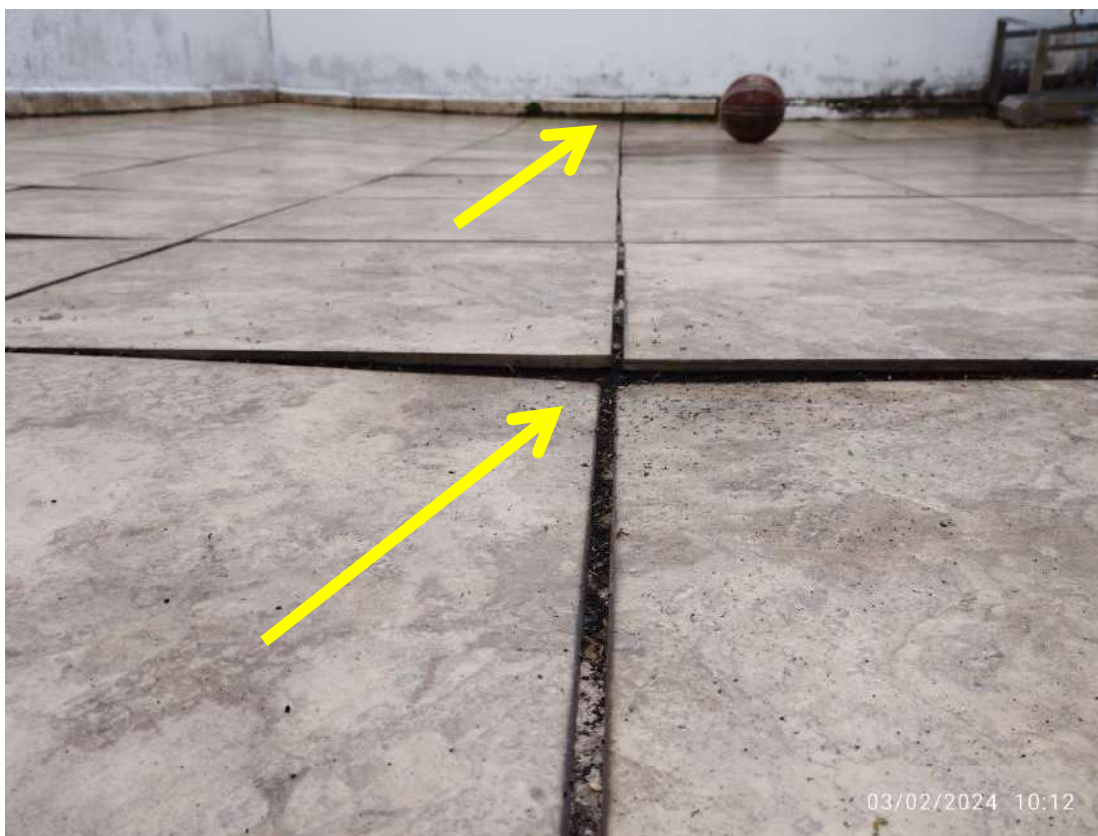
Figura 17 - Manifestação patológica: Afundamento do piso do Quintal

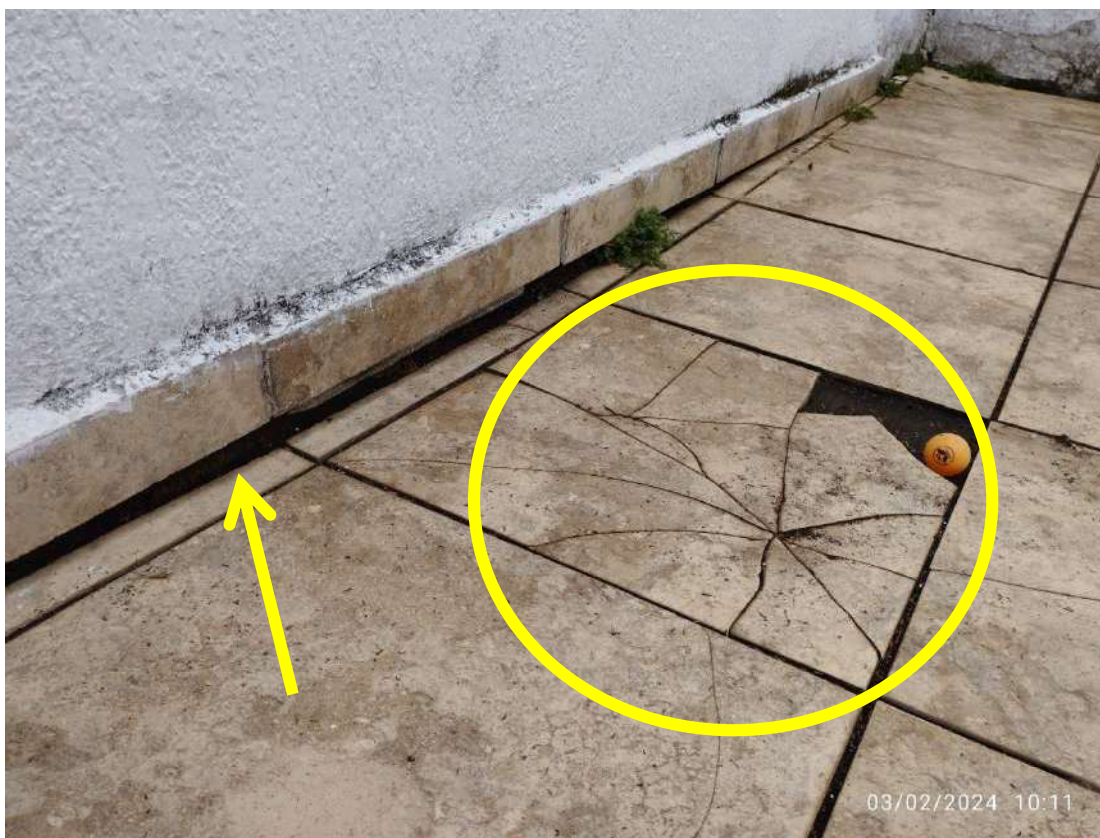
Figura 18 - Manifestação patológica: Afundamento do piso do Quintal

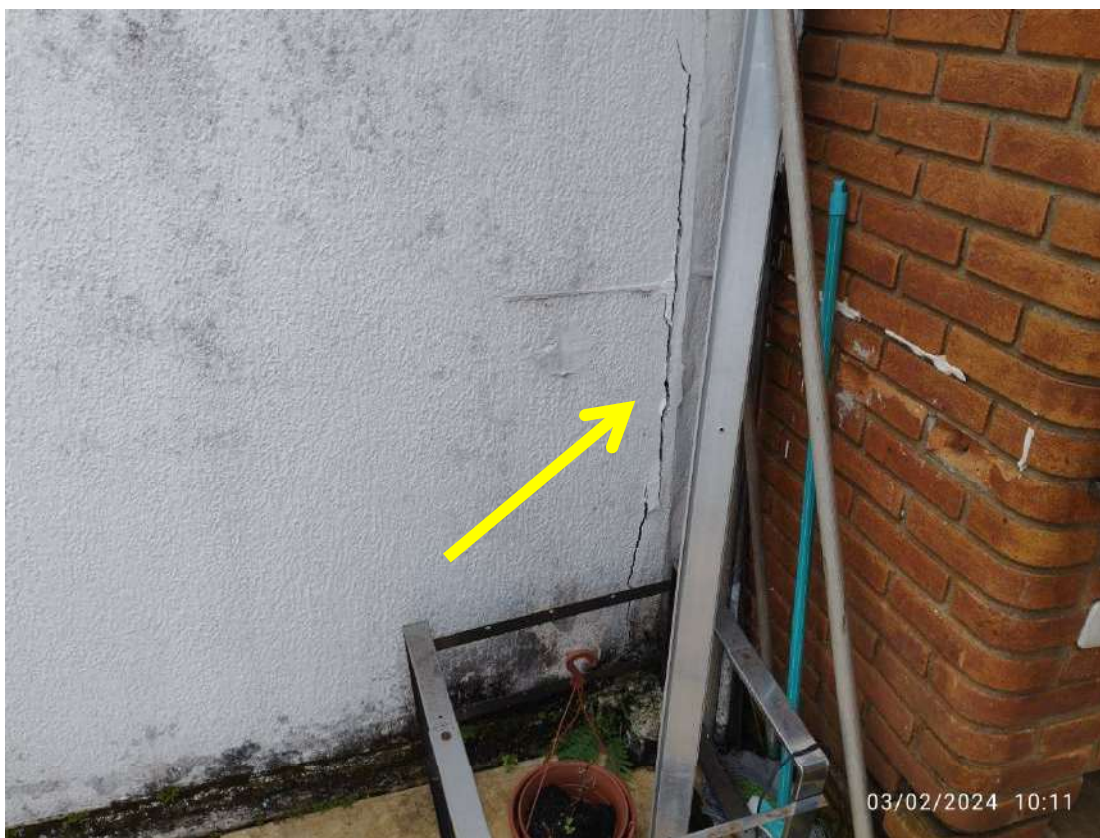
Figura 19 - Manifestação patológica: Fissuras no muro de divisa do Quintal

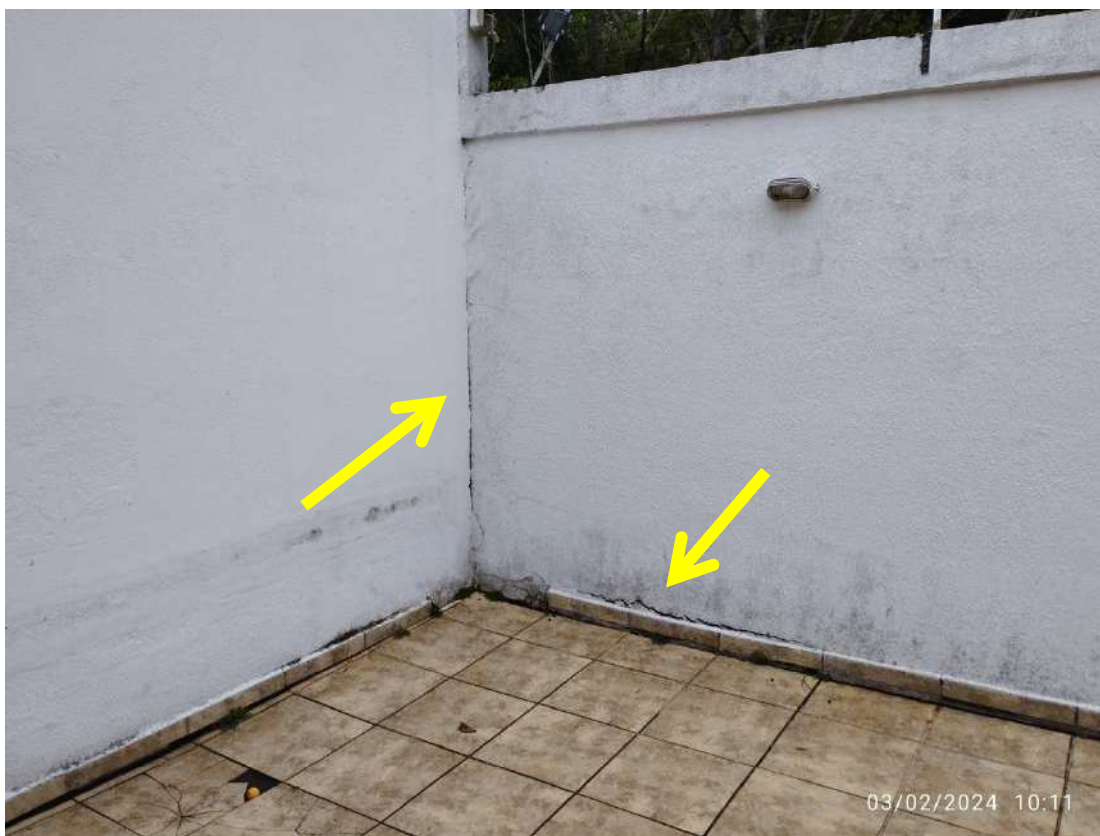
Figura 20 - Manifestação patológica: Fissuras no muro de divisa do Quintal

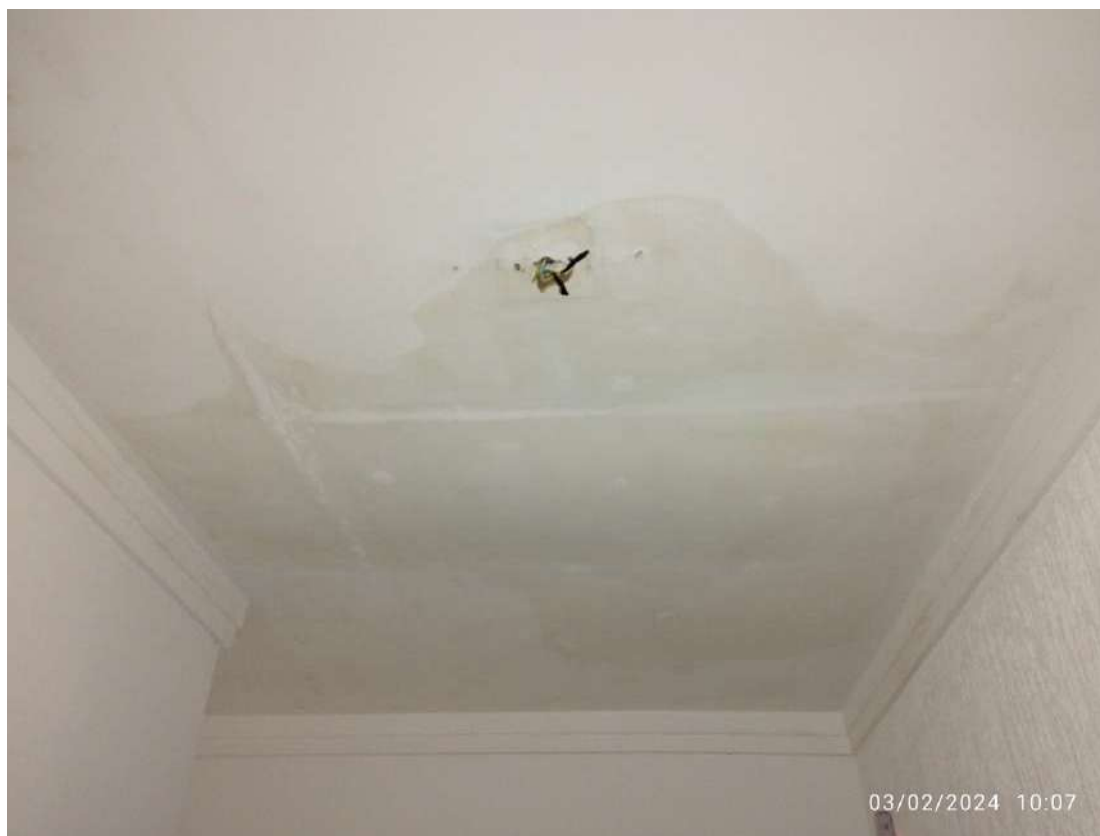
Figura 28 – Manifestação patológica: Infiltração no Hall dos dormitórios

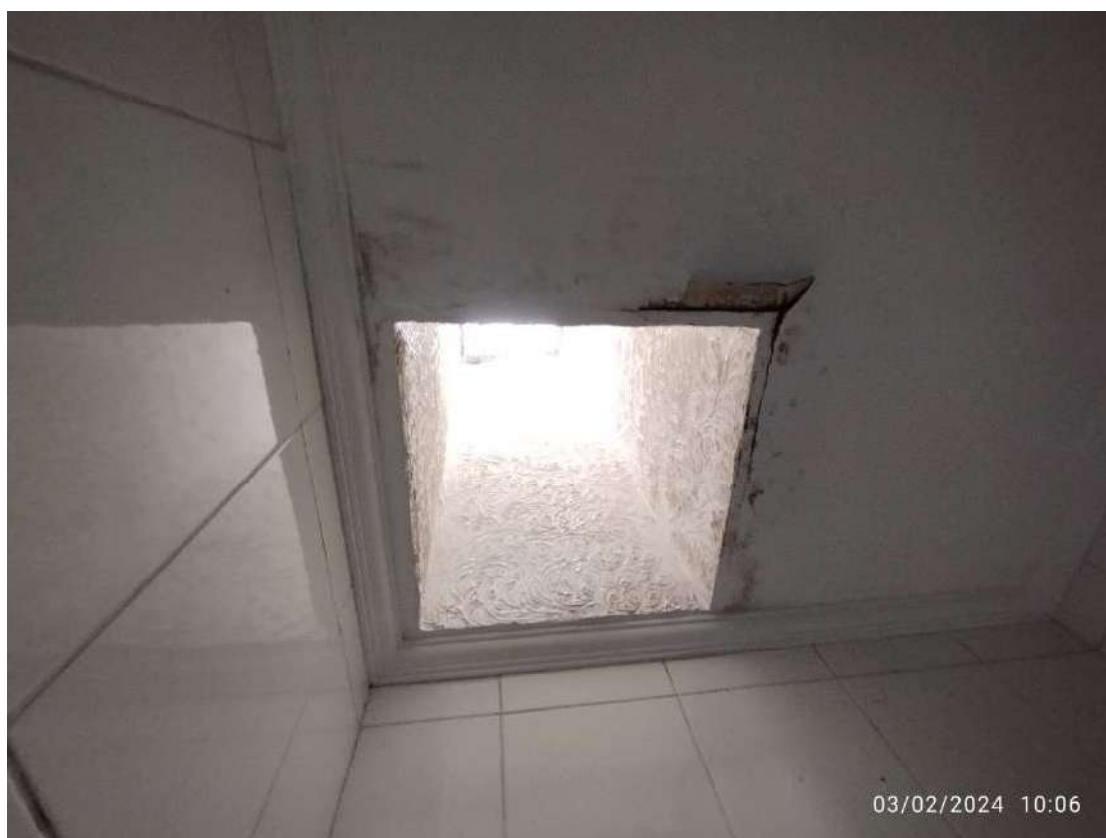
Figura 37 – Manifestação patológica: Infiltração no Banheiro do Suíte 3
