**EXMA. SRA. DRA. JUÍZA DE DIREITO DA 5ª VARA CÍVEL DA COMARCA DE SANTO ANDRÉ - SP.**

**PROCESSO Nº 0002599-69.2018.8.26.0554**

**LAUDO**

**Avaliação do Imóvel situado à Rua Panamá,  
nº 126, Bairro Casa Branca, Santo André.  
Matriculado sob nº 57.838 do 1º C.R.I de  
Piracicaba.**

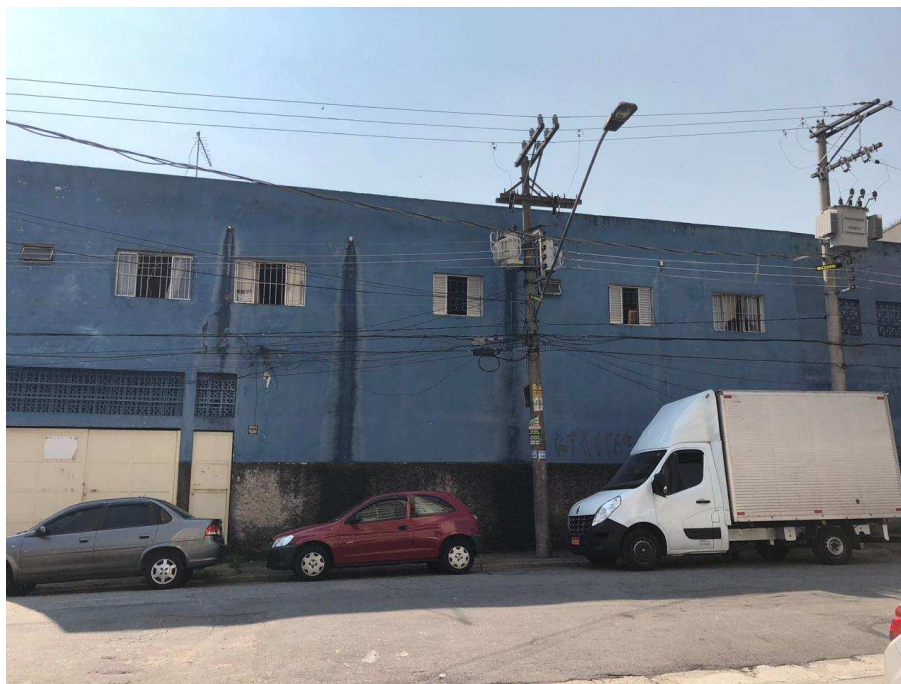
### FOTO 03

**VISTA DA FACHADA DO IMÓVEL ACESSO PELA VIA PANAMÁ.**

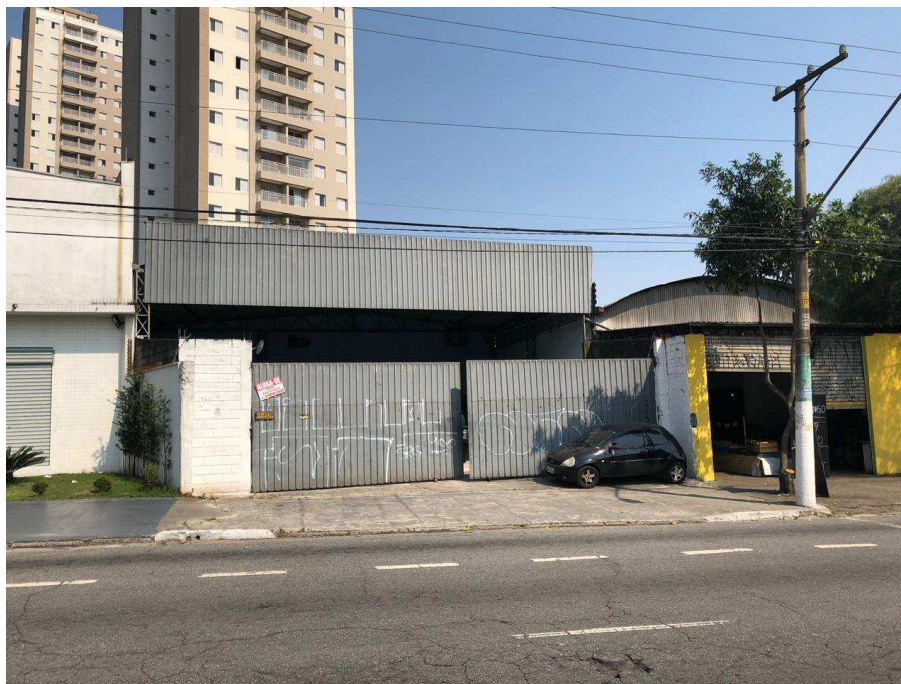
## FOTO 07

Cumprе salientar que o imóvel avaliando possui frente múltipla, com acesso pela Rua Panamá, nº 126 e Avenida Firestone, nº 1250, Bairro Casa Branca.

**VISTA DA FACHADA DO IMÓVEL COM ACESSO PELA AVENIDA  
FIRESTONE.**

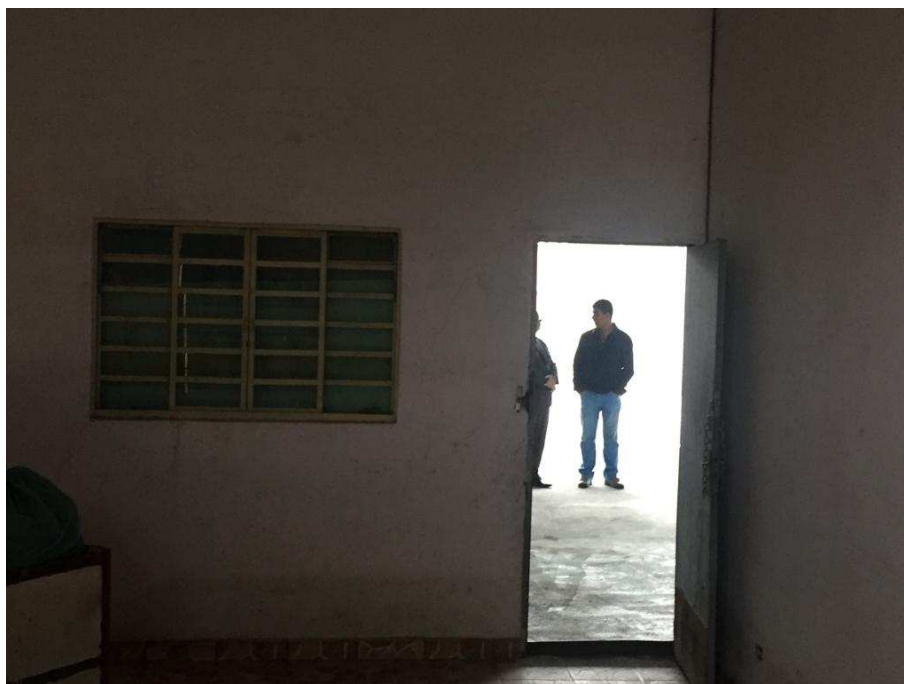
## FOTO 08

PISO: Cerâmico.

PAREDE(S): Pintura látex sobre argamassa.

TETO: Pintura látex sobre argamassa.

PORTA(S): Ferro.  
Giro de 2 folhas (dobradiças).

JANELA(S): Ferro com vidro.  
Abrir (folha de eixo vertical).

VISTA DA GARAGEM.

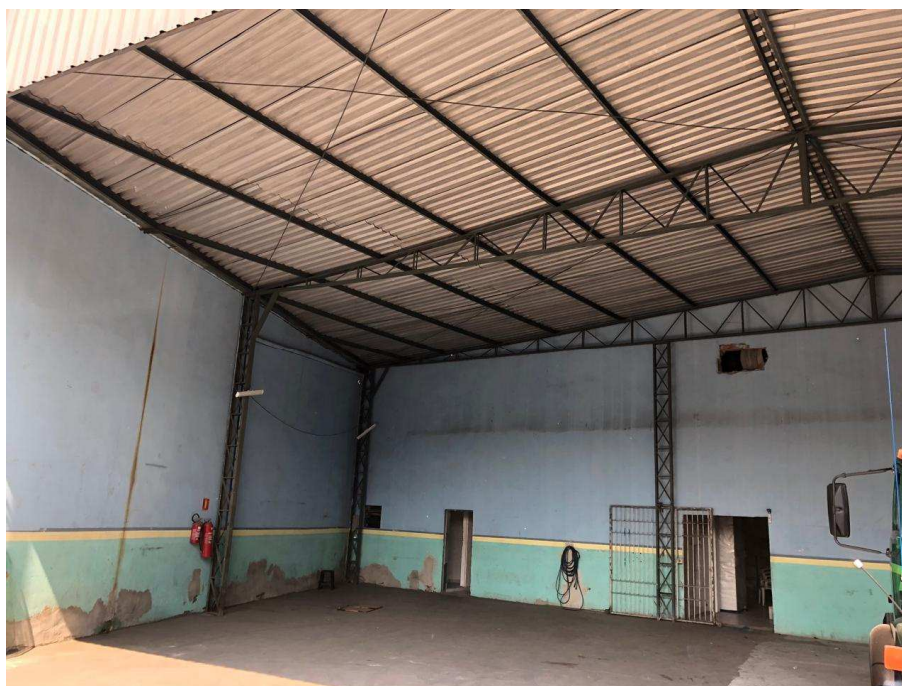
## FOTO 10

PISO: Cimento.

PAREDE(S): Pintura látex sobre argamassa.

TETO: Telhado aparente.

PORTA(S): Ferro.  
Giro de 2 folhas (dobradiças).

**OUTRA VISTA DA COBERTURA, CONSTRUÇÃO NA ÁREA DIVERSA DO LOTE AVALIANDO.**

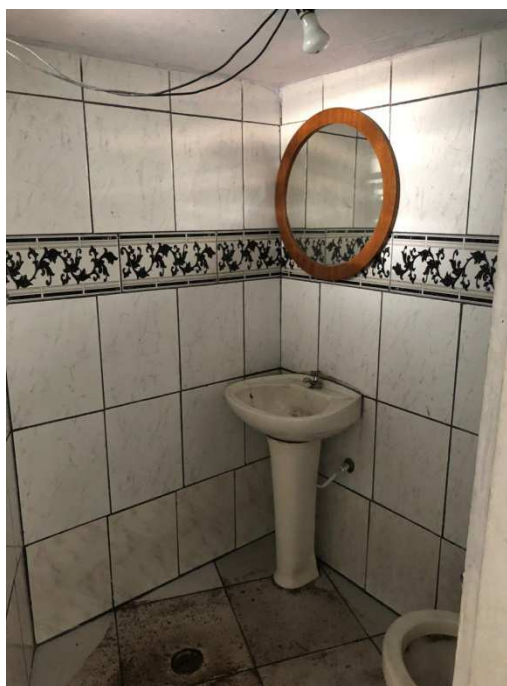
## FOTO 12

PISO: Cerâmico.

PAREDE(S): Azulejo até o teto.

TETO: Pintura látex sobre argamassa.

PORTA(S): Vão livre.

JANELA(S): Ferro com vidro.  
Basculante.

**VISTA DO BANHEIRO, CONSTRUÇÃO NA ÁREA DIVERSA DO LOTE AVALIANDO.**

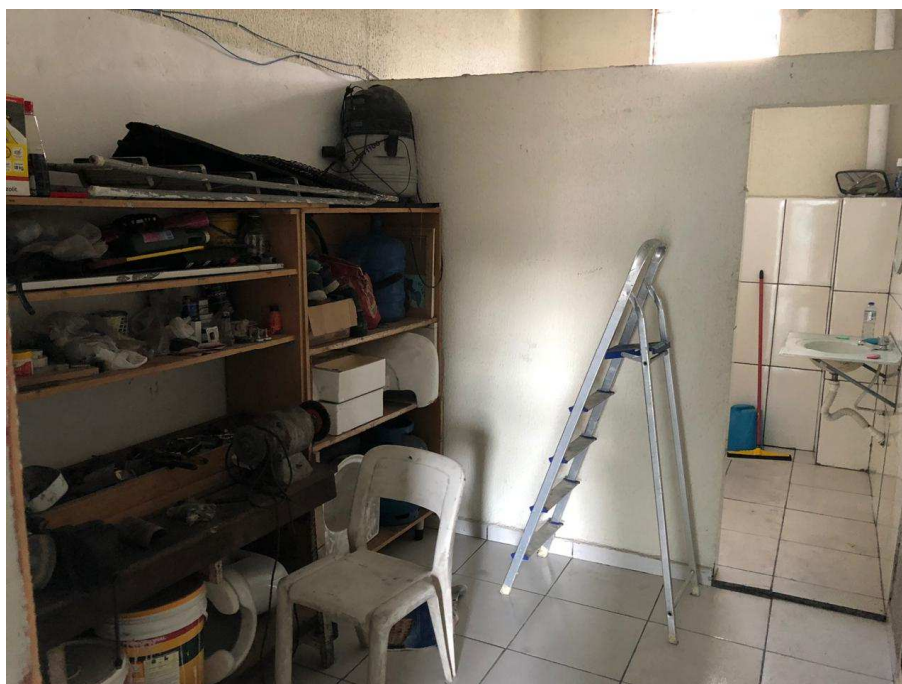
## FOTO 13

- PISO: Cerâmico.  
PAREDE(S): Pintura látex sobre argamassa.  
TETO: Pintura látex sobre argamassa.  
PORTA(S): Madeira.  
Giro de 1 folha (dobradiças).

VISTA DA SALA.

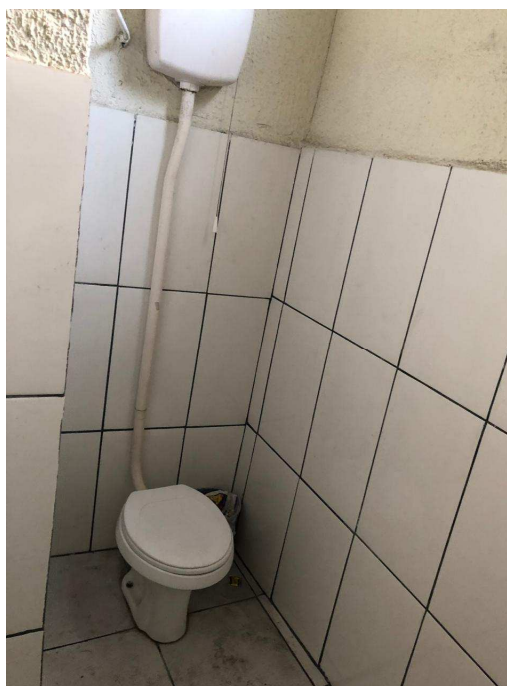
## FOTO 14

PISO: Cerâmico.

PAREDE(S): Azulejo até meia parede.

TETO: Pintura látex sobre argamassa.

PORTA(S): Vão livre.

JANELA(S): Ferro com vidro.  
Basculante.

VISTA DO BANHEIRO.

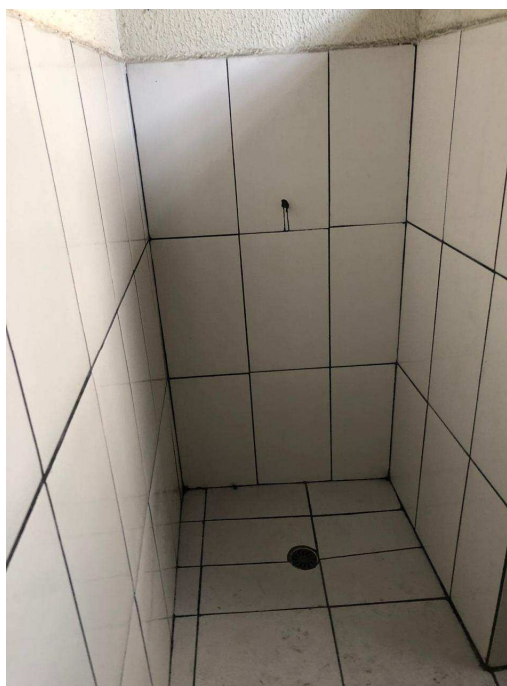
## FOTO 15

PISO: Cerâmico.

PAREDE(S): Azulejo até meia parede.

TETO: Pintura látex sobre argamassa.

PORTA(S): Vão livre.

**VISTA DO BANHEIRO.**

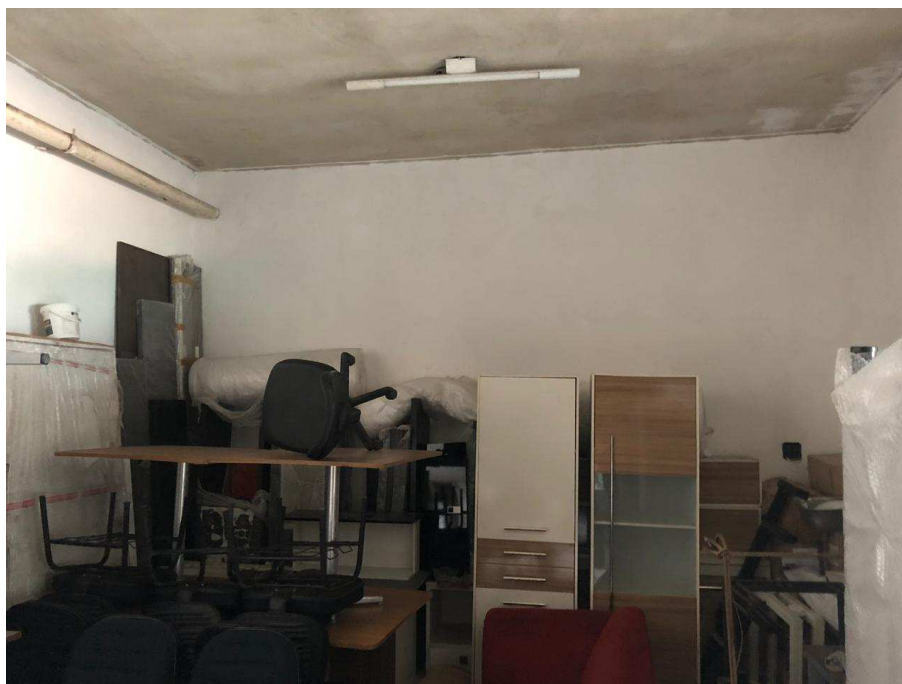
## FOTO 16

PISO: Cimento.

PAREDE(S): Pintura látex sobre argamassa.

TETO: Pintura látex sobre argamassa.

PORTA(S): Ferro.  
Correr.

VISTA DO SALÃO.

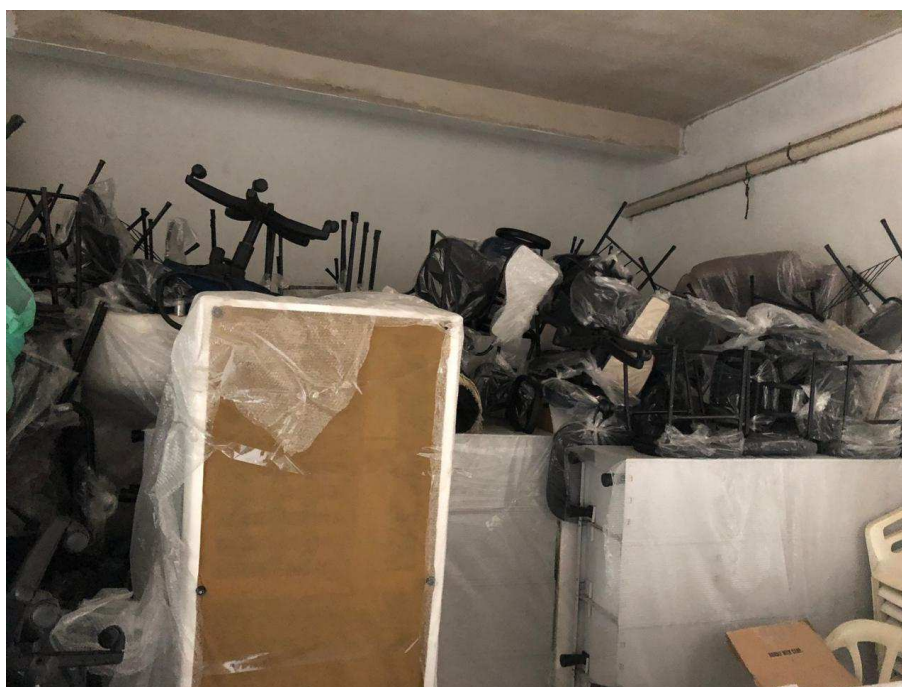
## FOTO 17

PISO: Cimento.

PAREDE(S): Pintura látex sobre argamassa.

TETO: Pintura látex sobre argamassa.

PORTA(S): Ferro.  
Correr.

OUTRA VISTA DO SALÃO.

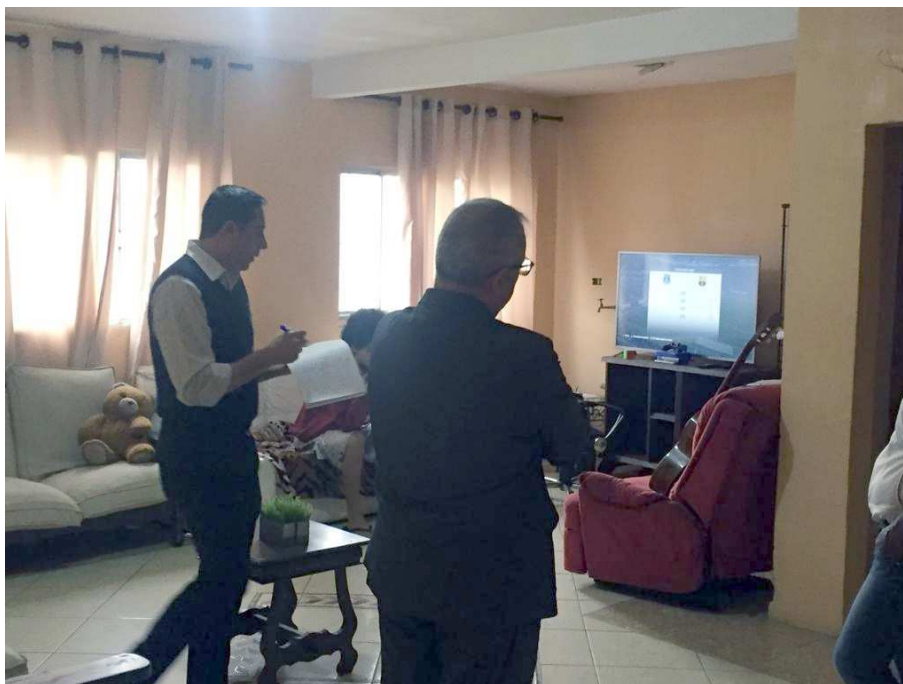
## FOTO 20

PISO: Cerâmico.

PAREDE(S): Pintura látex sobre argamassa.

TETO: Pintura látex sobre argamassa.

JANELA(S): Alumínio com vidro.  
Abrir (folha de eixo vertical).

VISTA DA SALA DE ESTAR.

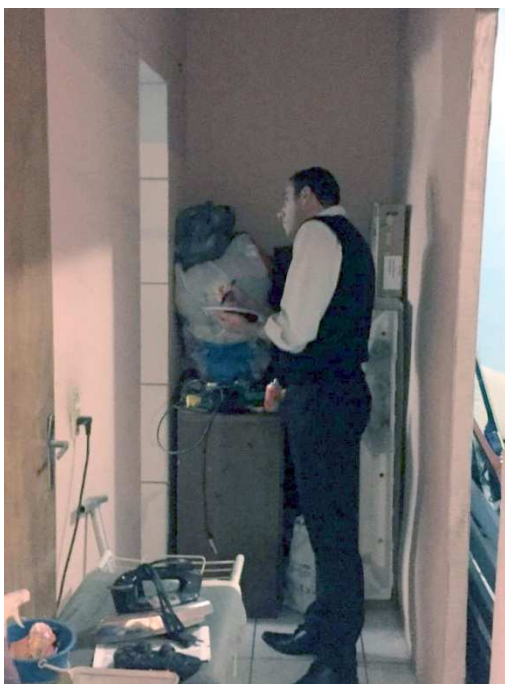
## FOTO 22

PISO: Cerâmico.

PAREDE(S): Pintura látex sobre argamassa.

TETO: Pintura látex sobre argamassa.

**VISTA DO CORREDOR DE ACESSO AOS DORMITÓRIOS.**

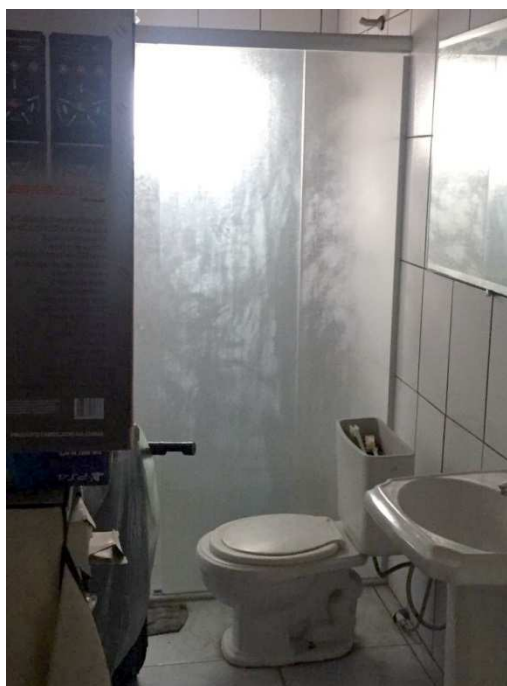
## FOTO 23

PISO: Cerâmico.

PAREDE(S): Azulejo até o teto.

TETO: Pintura látex sobre argamassa.

PORTA(S): Madeira.  
Giro de 1 folha (dobradiças).

JANELA(S): Alumínio com vidro.  
Basculante.

VISTA DO BANHEIRO.

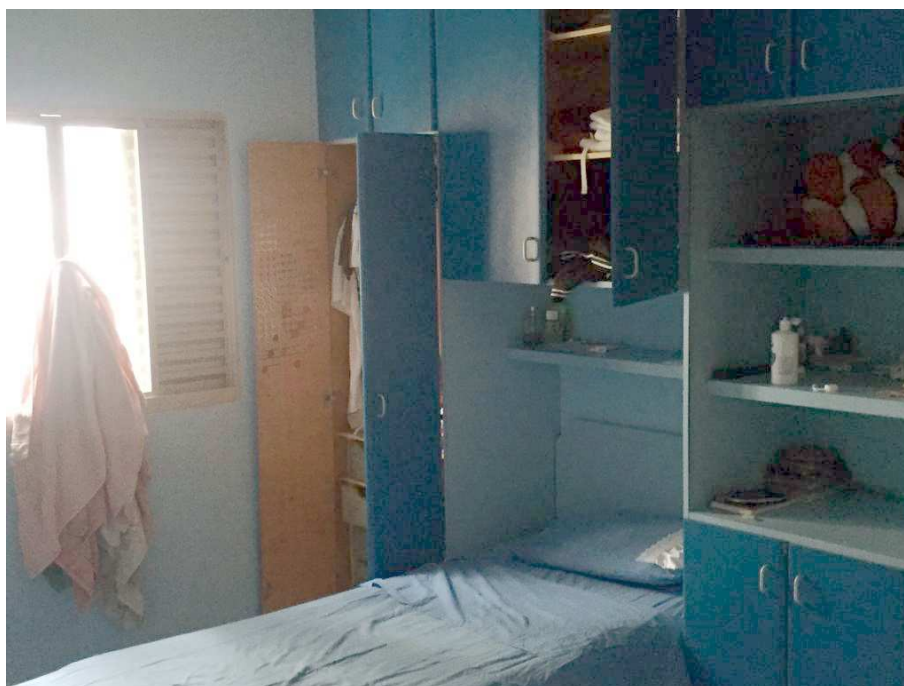
## FOTO 26

PISO: Cerâmico.

PAREDE(S): Pintura látex sobre argamassa.

TETO: Pintura látex sobre argamassa.

PORTA(S): Vão livre.

JANELA(S): Ferro com vidro.  
Abrir (folha de eixo vertical).

VISTA DO DORMITÓRIO.

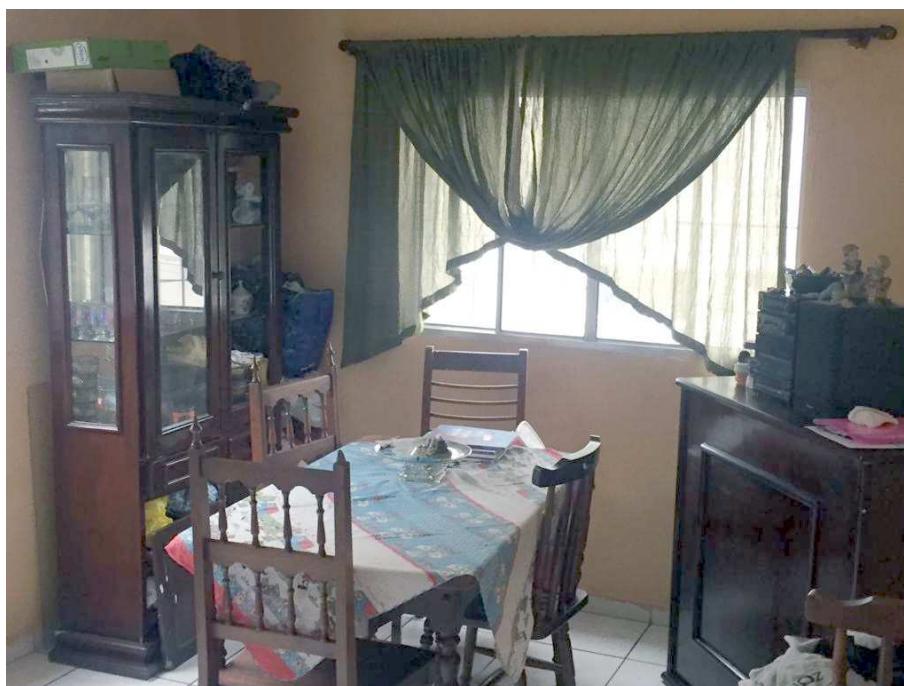
## FOTO 29

PISO: Cerâmico.

PAREDE(S): Pintura látex sobre argamassa.

TETO: Pintura látex sobre argamassa.

PORTA(S): Vão livre.

JANELA(S): Alumínio com vidro.  
Abrir (folha de eixo vertical).

VISTA DA SALA DE ESTAR.

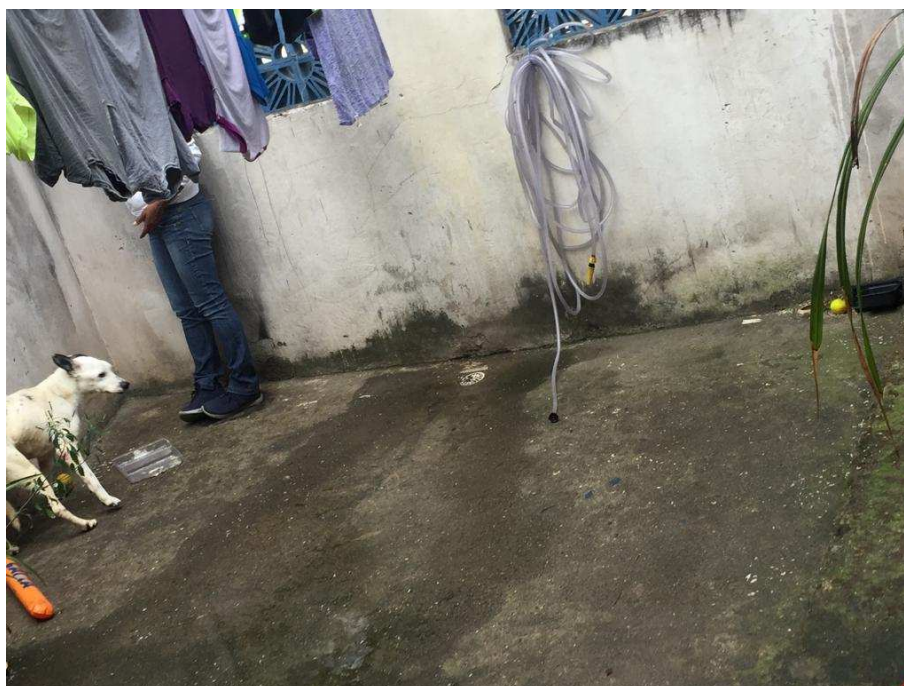
## FOTO 31

PISO: Cimento.

PAREDE(S): Pintura látex sobre argamassa.

**VISTA DA ÁREA DE SERVIÇO, CONSTRUÇÃO NA ÁREA DIVERSA DO LOTE AVALIANDO.**
