EXCELENTÍSSIMO SENHOR DOUTOR JUIZ DE DIREITO DA **VARA CÍVEL** DA COMARCA DE **TAMBAÚ**, ESTADO DE SÃO PAULO.

Processo n.º **0000695-86.2022.8.26.0614**

LAUDO DE AVALIAÇÃO

IV.1 – Imóvel “A” – Matrícula 4130 do CRI Local

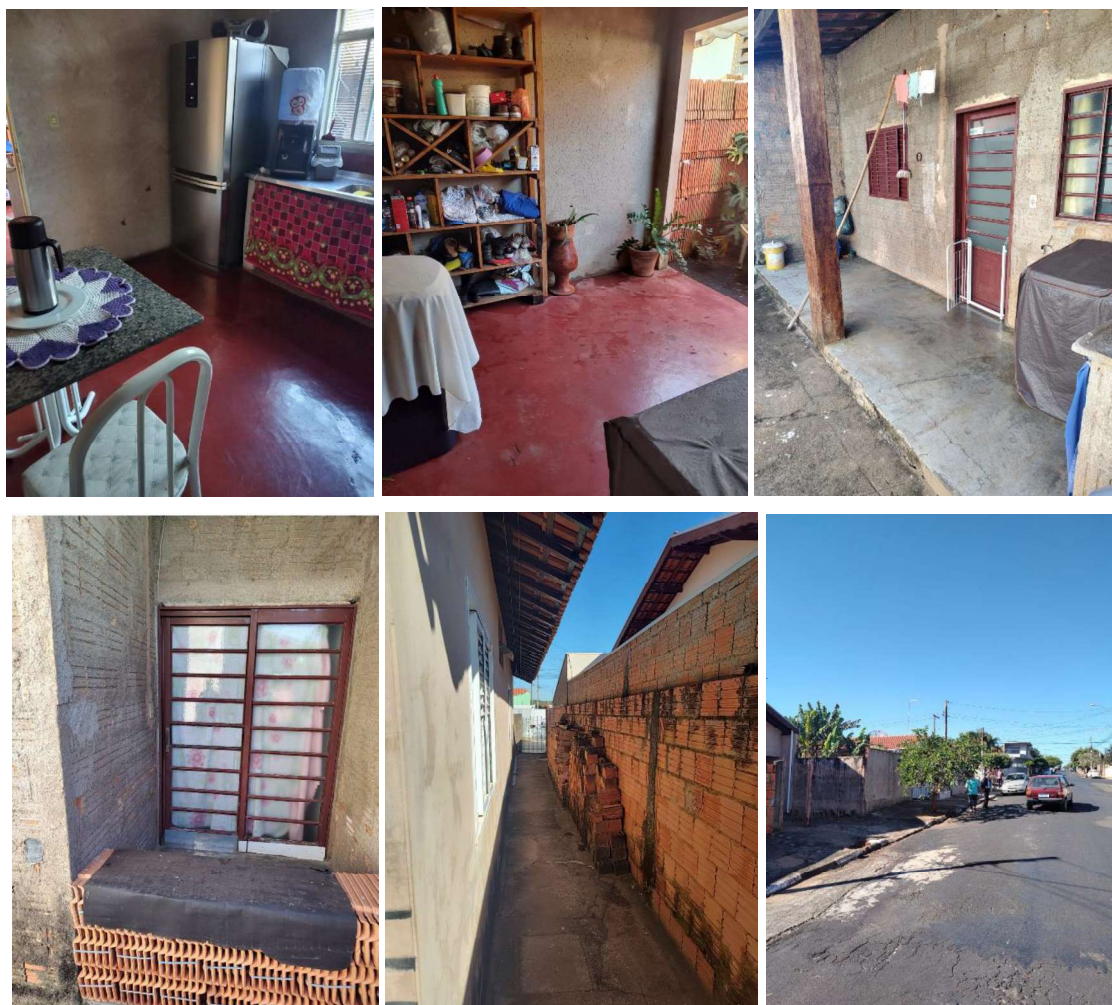
Fotos 01/12 - Vistas parciais externas e internas do imóvel *sub-judice*

Por ocasião da vistoria técnica realizada in loco, este Perito Judicial constatou que o imóvel sub judice consiste em uma edificação destinada à moradia unifamiliar, composta por uma construção principal contendo dois dormitórios, banheiro social, sala de estar, copa/cozinha, área de serviço e garagem.

Constatou-se ainda a existência de uma edícula localizada na parte posterior do terreno, constituída por um dormitório, sala, cozinha, banheiro e área de serviço, integrando o conjunto edificado do imóvel. As características construtivas e a configuração das edificações encontram-se melhor evidenciadas no registro fotográfico apresentado a seguir.

De um modo geral, podemos classificar a residência no padrão “**Casa Padrão Proletário (mínimo)**”, segundo critérios de classificações das edificações do IBAPE/SP. Quanto ao estado de conservação, enquadra-se na **Classe “D” – Entre Regular e Reparos Simples**, segundo os parâmetros da Tabela de Ross-Heidecke.

Com base na análise visual realizada durante a vistoria técnica, estima-se uma idade aparente aproximada de **40 anos** para a edificação. A área construída útil foi estimada em cerca de **140 m²**, considerando as edificações existentes no imóvel.

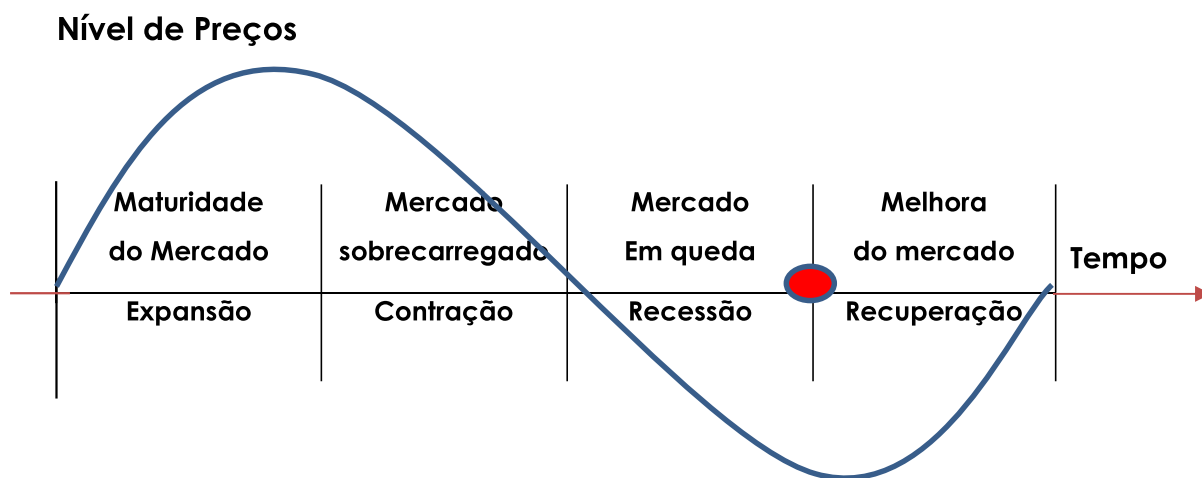
O gráfico a seguir apresenta, de forma ilustrativa, a posição aproximada do nível de preços no ciclo imobiliário observado no mercado local.

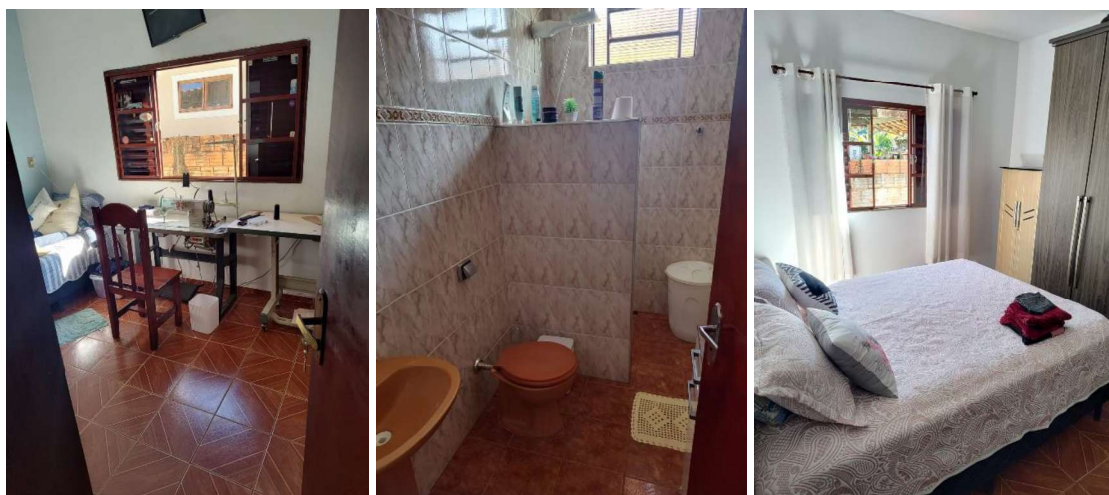
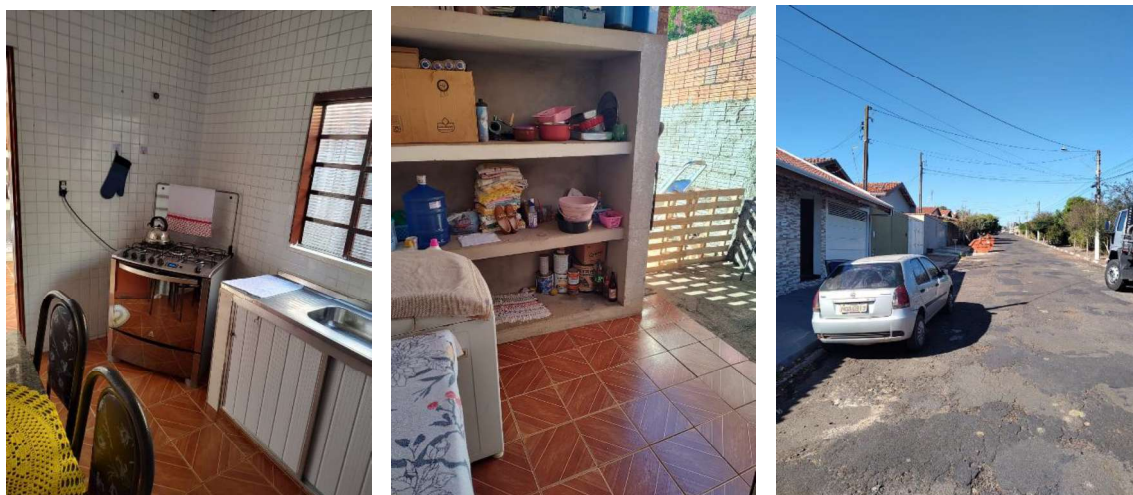
Fotos 01/09 - Vistas parciais externas e internas do imóvel *sub-judice*

Por ocasião da vistoria técnica realizada in loco, este Perito Judicial constatou que o imóvel sub judice consiste em uma edificação destinada à moradia unifamiliar, composta por uma construção principal contendo dois dormitórios, banheiro social, sala de estar, copa/cozinha, área de serviço e garagem.

Constatou-se ainda a existência de uma edícula localizada na parte posterior do terreno, constituída por um dormitório, sala, cozinha, banheiro e área de serviço, integrando o conjunto edificado do imóvel. As características construtivas e a configuração das edificações encontram-se melhor evidenciadas no registro fotográfico apresentado a seguir.

De um modo geral, podemos classificar a residência no padrão “**Casa Padrão Econômico (médio)**”, segundo critérios de classificações das edificações do IBAPE/SP. Quanto ao estado de conservação, enquadra-se na **Classe “C” –Regular**, segundo os parâmetros da Tabela de Ross-Heidecke.

Com base na análise visual realizada durante a vistoria técnica, estima-se uma idade aparente aproximada de **30 anos** para a edificação. A área construída útil foi estimada em cerca de **130 m²**, considerando as edificações existentes no imóvel.

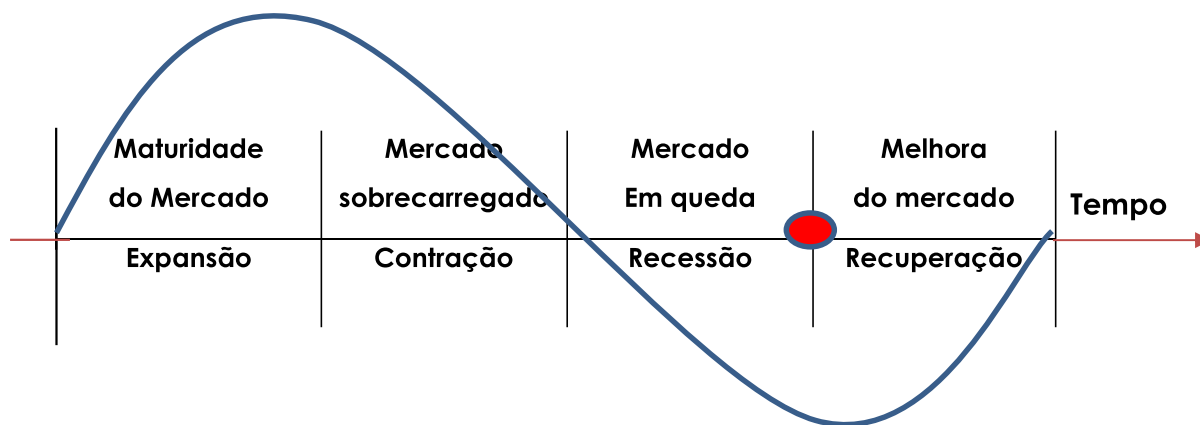
Nível de Preços

O gráfico a seguir apresenta, de forma ilustrativa, a posição aproximada do nível de preços no ciclo imobiliário observado no mercado local.

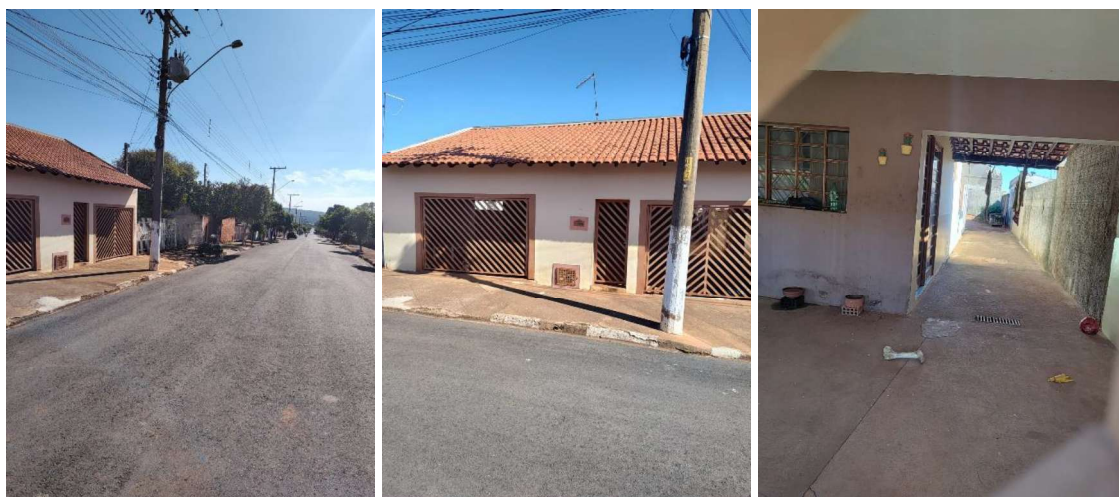
Fotos 01/03 - Vistas parciais externas do imóvel *sub-judice*

Com base na análise visual realizada durante a vistoria técnica, estima-se uma idade aparente aproximada de **55 anos** para a edificação. A área construída útil foi estimada em cerca de **130 m²**, considerando as edificações existentes no imóvel.

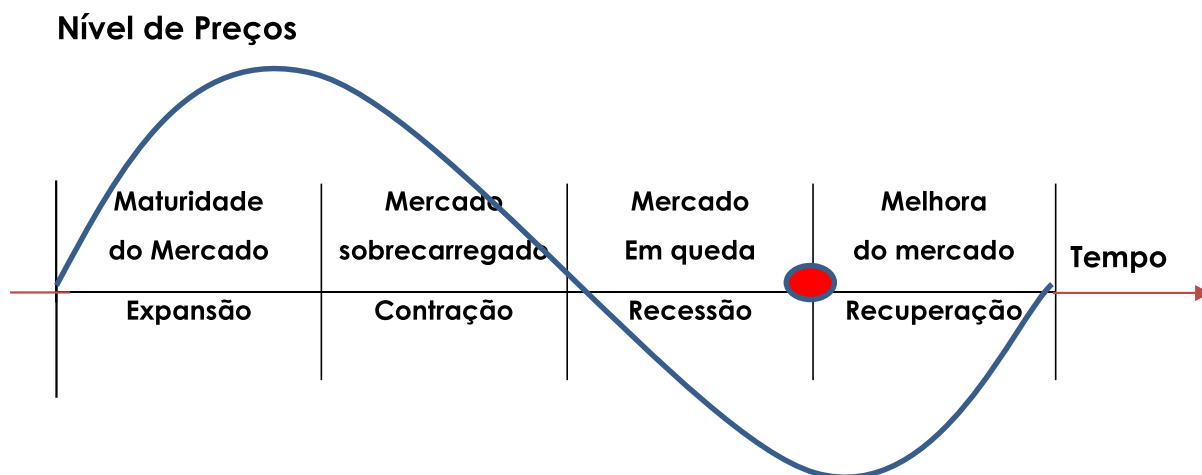
O gráfico a seguir apresenta, de forma ilustrativa, a posição aproximada do nível de preços no ciclo imobiliário observado no mercado local.
