**EXCELENTÍSSIMO SENHOR DOUTOR JUIZ DE DIREITO DA 7ª VARA CÍVEL DO FORO  
CENTRAL DA CAPITAL - SP**

**Processo:** 1043153-28-2021.8.26.0100  
**Ação:** Execução de Título Extrajudicial – Locação de imóvel  
**Requerente:** Condomínio Edifício XI de Agosto  
**Requerido:** Espolio de Vera Lucia Rebollo

O objetivo do presente laudo é avaliar o valor de mercado de um conjunto para escritório, situado na Rua Wenceslau Braz nº 16, do **CONDOMÍNIO EDIFÍCIO XI DE AGOSTO**, conjunto nº 91, localizado no 9º pavimento 1º subdistrito, Sé, Centro, Município de São Paulo /SP, registrado sob a Matrícula Nº 36.371 do 4º Cartório de Registro de Imóveis de São Paulo/SP.

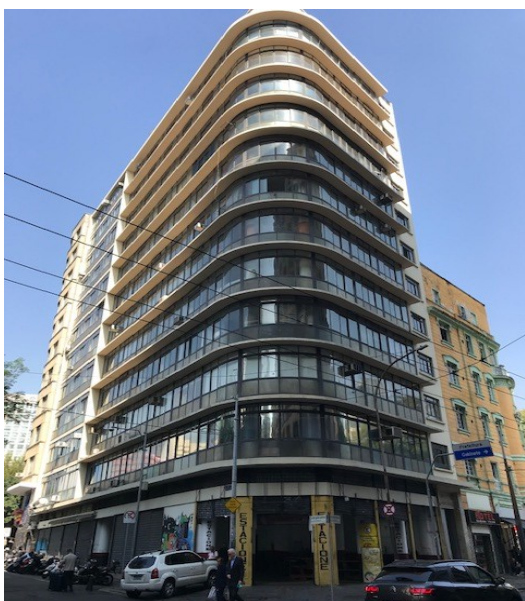
Foto 1 - Fachada do Prédio

A fachada do edifício necessita de pintura e revisão nas esquadrias de ferro.

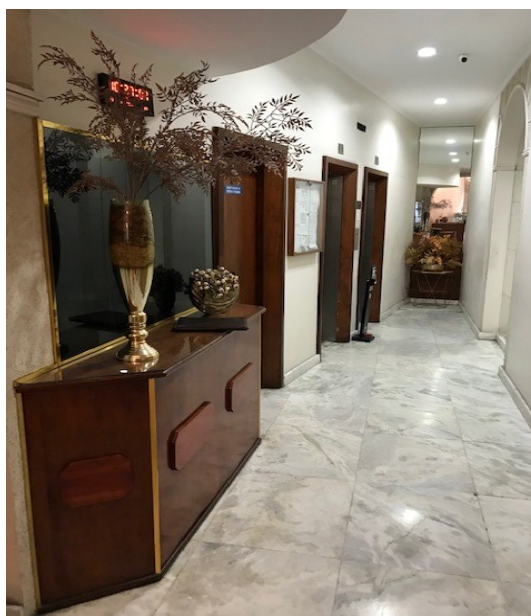
Foto 6 - Hall Principal

O Hall, de entrada do prédio é composto de granito no piso, com decoração em parede de vidro, pintura látex nas paredes e tetos e armários decorativos.

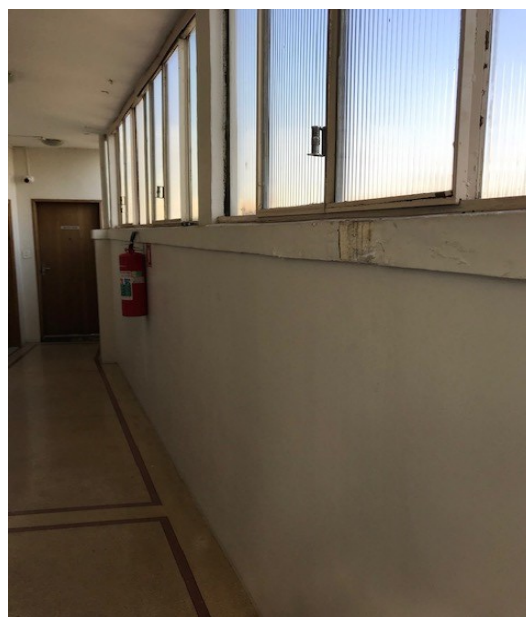
Foto 8 – Caixilhos / Pintura Hall Eleva.

**Esquadrias de ferro:** Necessitam de manutenção e pintura.

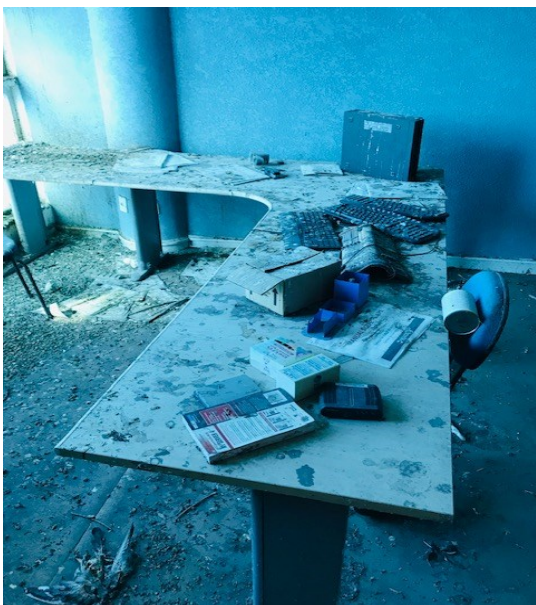
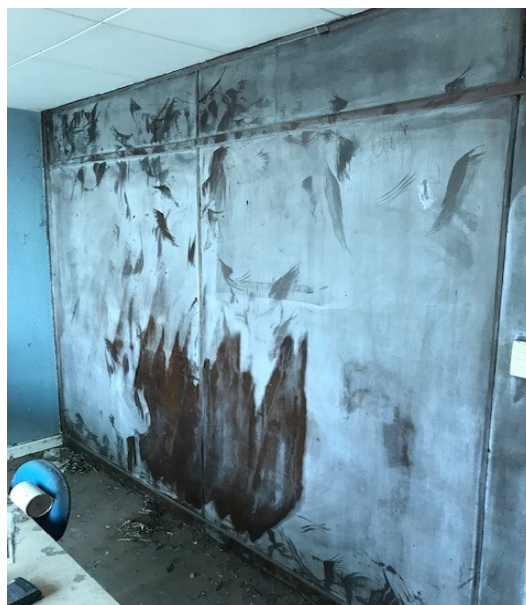
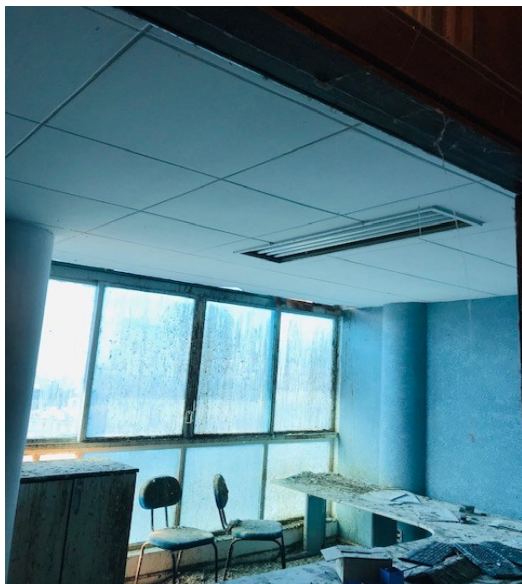
**Sala 1:** As paredes são revestidas de pintura látex e piso em carpete, em estado de conservação bastante desgastadas, infestada, com ninho de pombos, que entram na sala pelos caixilhos de ferro externos, com potenciais riscos à saúde e segurança. O teto e forro modulado de gesso em condições precárias. Portas de madeira e

vidro emperradas e danificadas. As divisórias em madeira precisam de manutenção.

**A sala, está infestado de ninho de pombos, com várias aves mortas com excrementos, em área aproximada de 12 (doze) metros quadrados, (ver foto 9, 10, 11).**

O imóvel objeto desta lide necessita de "REPAROS SIMPLES E IMPORTANTES (Letra F – Tabela de Ross), principalmente quanto ao ninho de pombos, estado do carpete, pintura, portas de madeira, divisórias de salas, forros, vidros, esquadrias de ferro, fechaduras, higiene e limpeza em geral.

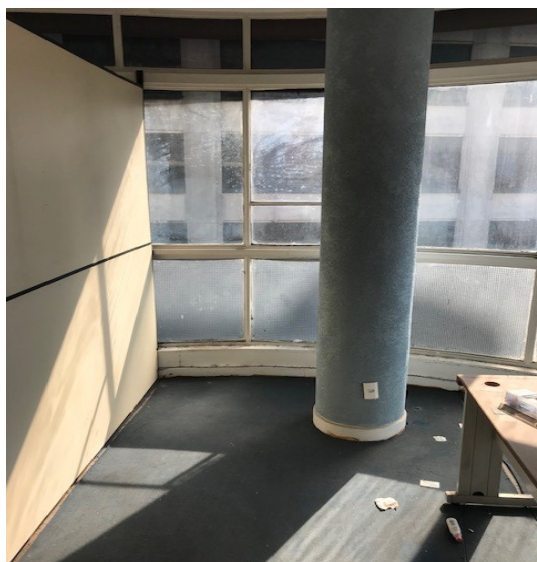
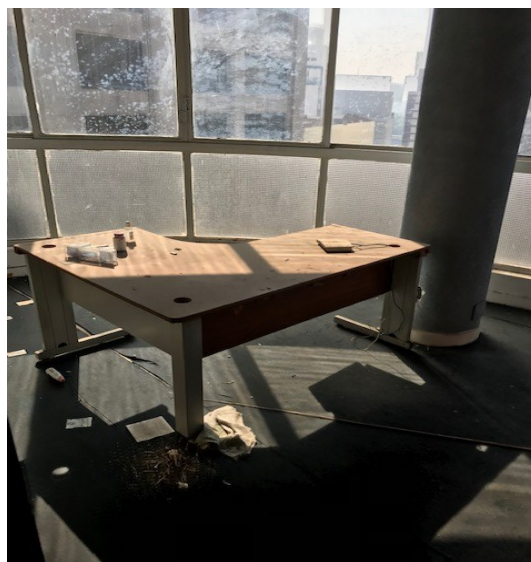
**Sala 2:** As paredes são revestidas de pintura látex, com divisórias em laminado melamínico, o piso em carpete, em estado, bastante desgastado. O teto em pintura látex necessitando de manutenção.

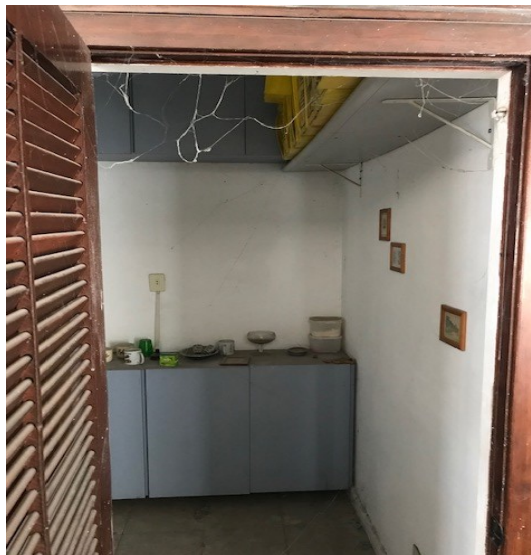
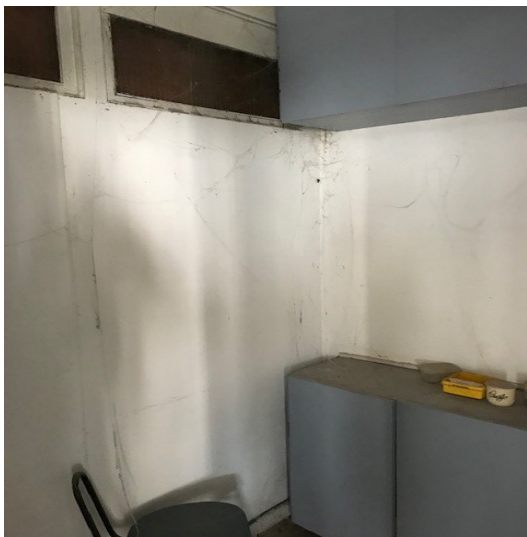
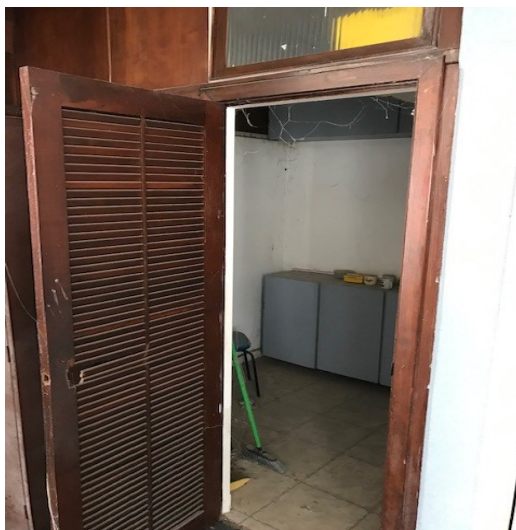
**Despensa:** As paredes são revestidas de pintura látex e divisória em madeira, armários de madeira. O teto forro modulado de gesso. Piso em cerâmica. Portas em madeira todos precisam de manutenção.

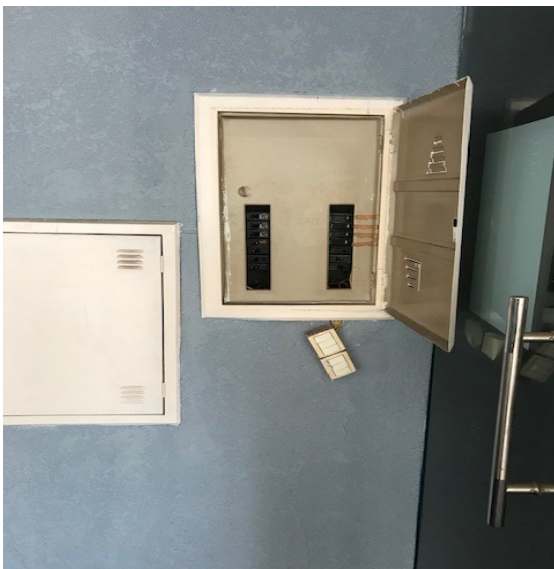
Foto 21 – Quadro Elétrico

**Instalações elétricas:** Na vistoria, não tinha energia no conjunto.

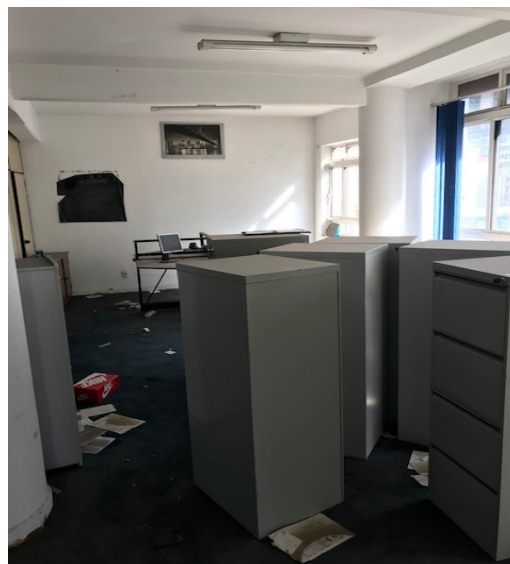
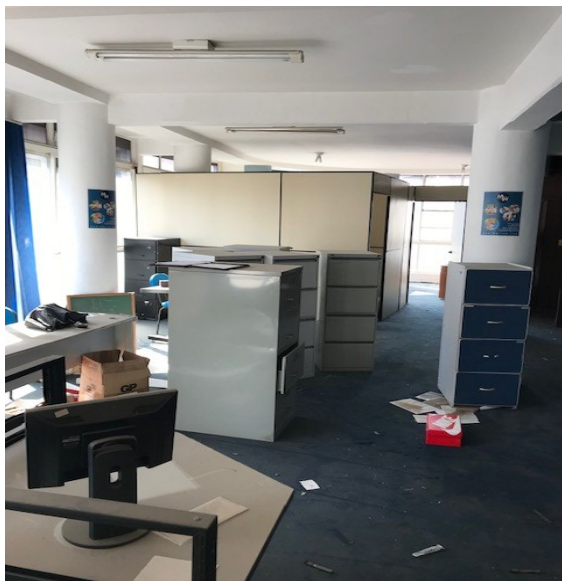
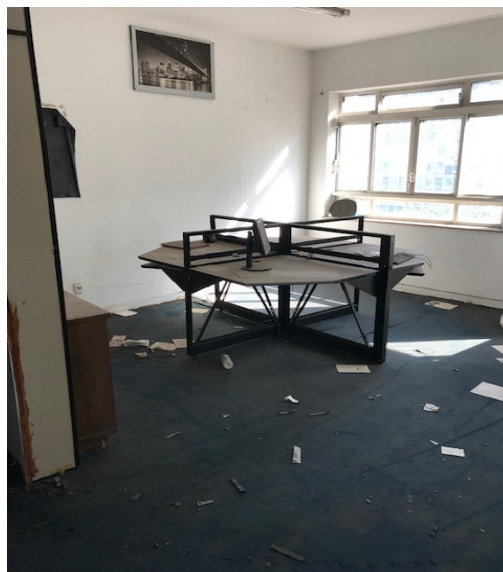
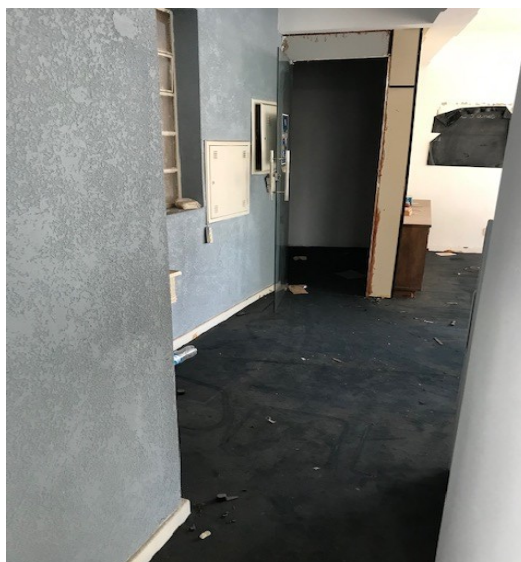
**Salão:** Paredes e tetos revestidos em pintura látex. Piso em carpete, Portas em madeira e vidro, todos precisando de manutenção.

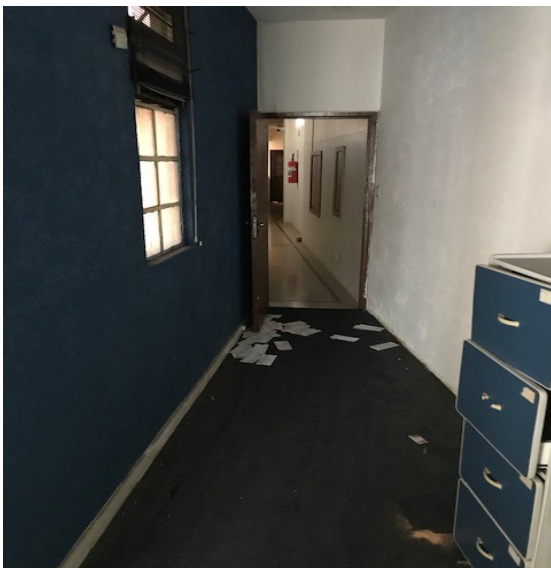
Foto 25 – Acesso ao imóvel

**Recepção:** Paredes e tetos revestidos em látex. Porta principal de madeira, bastante danificada. Piso em carpete precisando de manutenção,
