Avaliações e Perícias de Engenharia

**EXCELENTE SENHOR DOUTOR JUIZ DE DIREITO DA 3ª VARA
DA FAMÍLIA E SUCESSÕES DO FORO REGIONAL SANTO AMARO -
COMARCA DA CAPITAL - SP**

AUTOS 0017573-16.2021.8.26.0002

OUTUBRO/2025

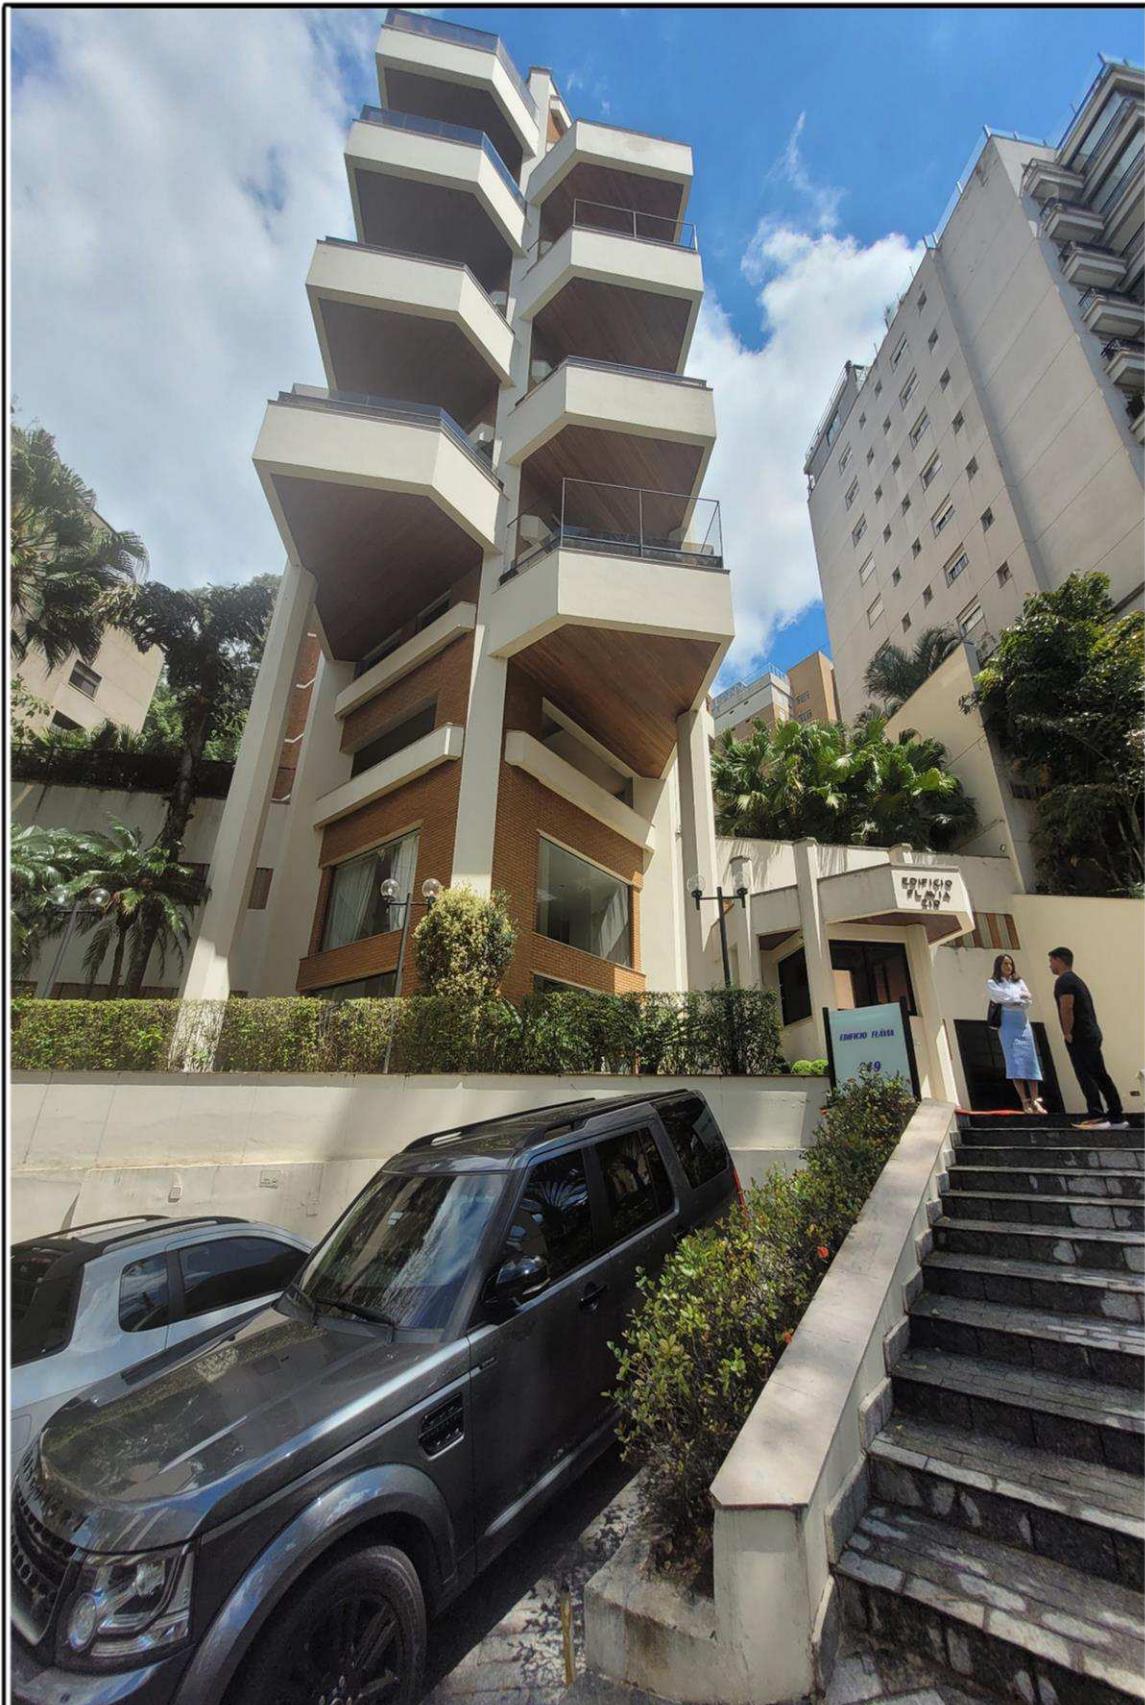
Foto 4 - Vista da fachada frontal do imóvel objeto da ação.

O estado de conservação do imóvel enquadra-se na referência "D" - Entre regular e necessitando de reparos simples, segundo o Quadro 1 do referido estudo.

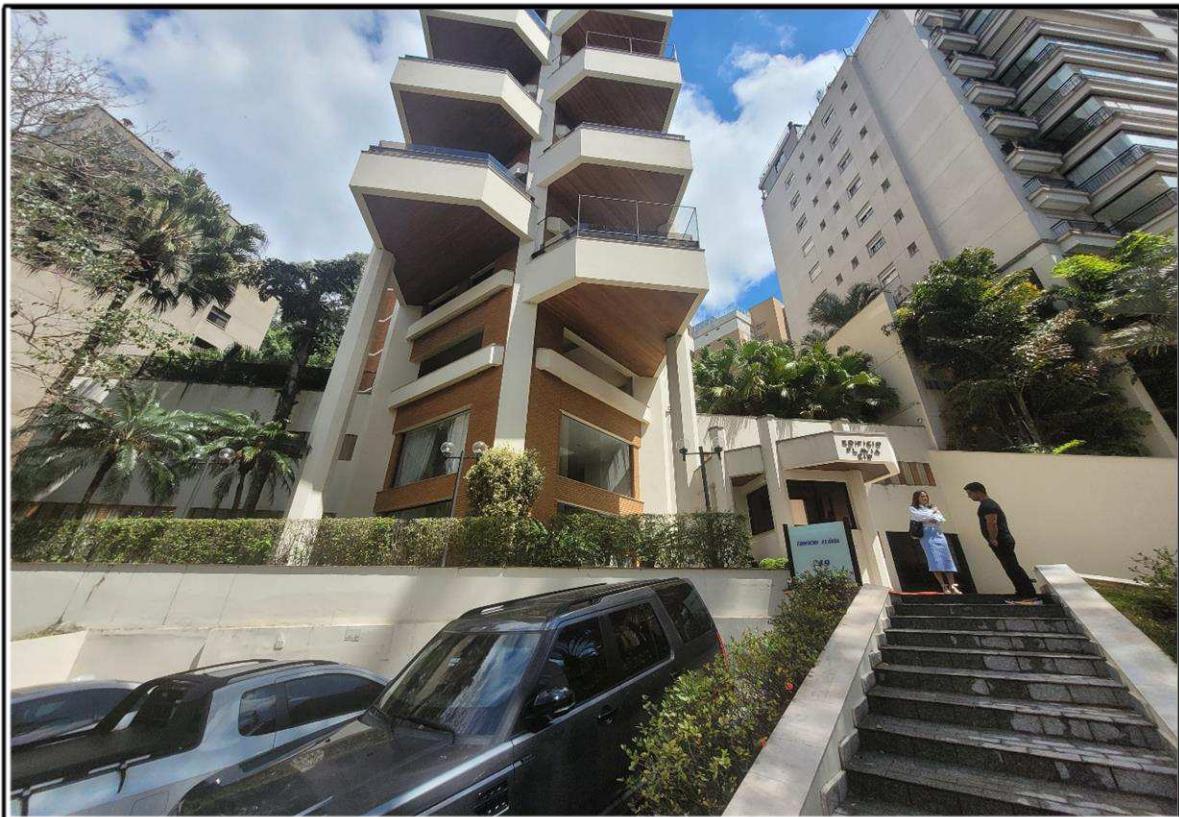
Foto 5 - Outra vista da fachada do imóvel.

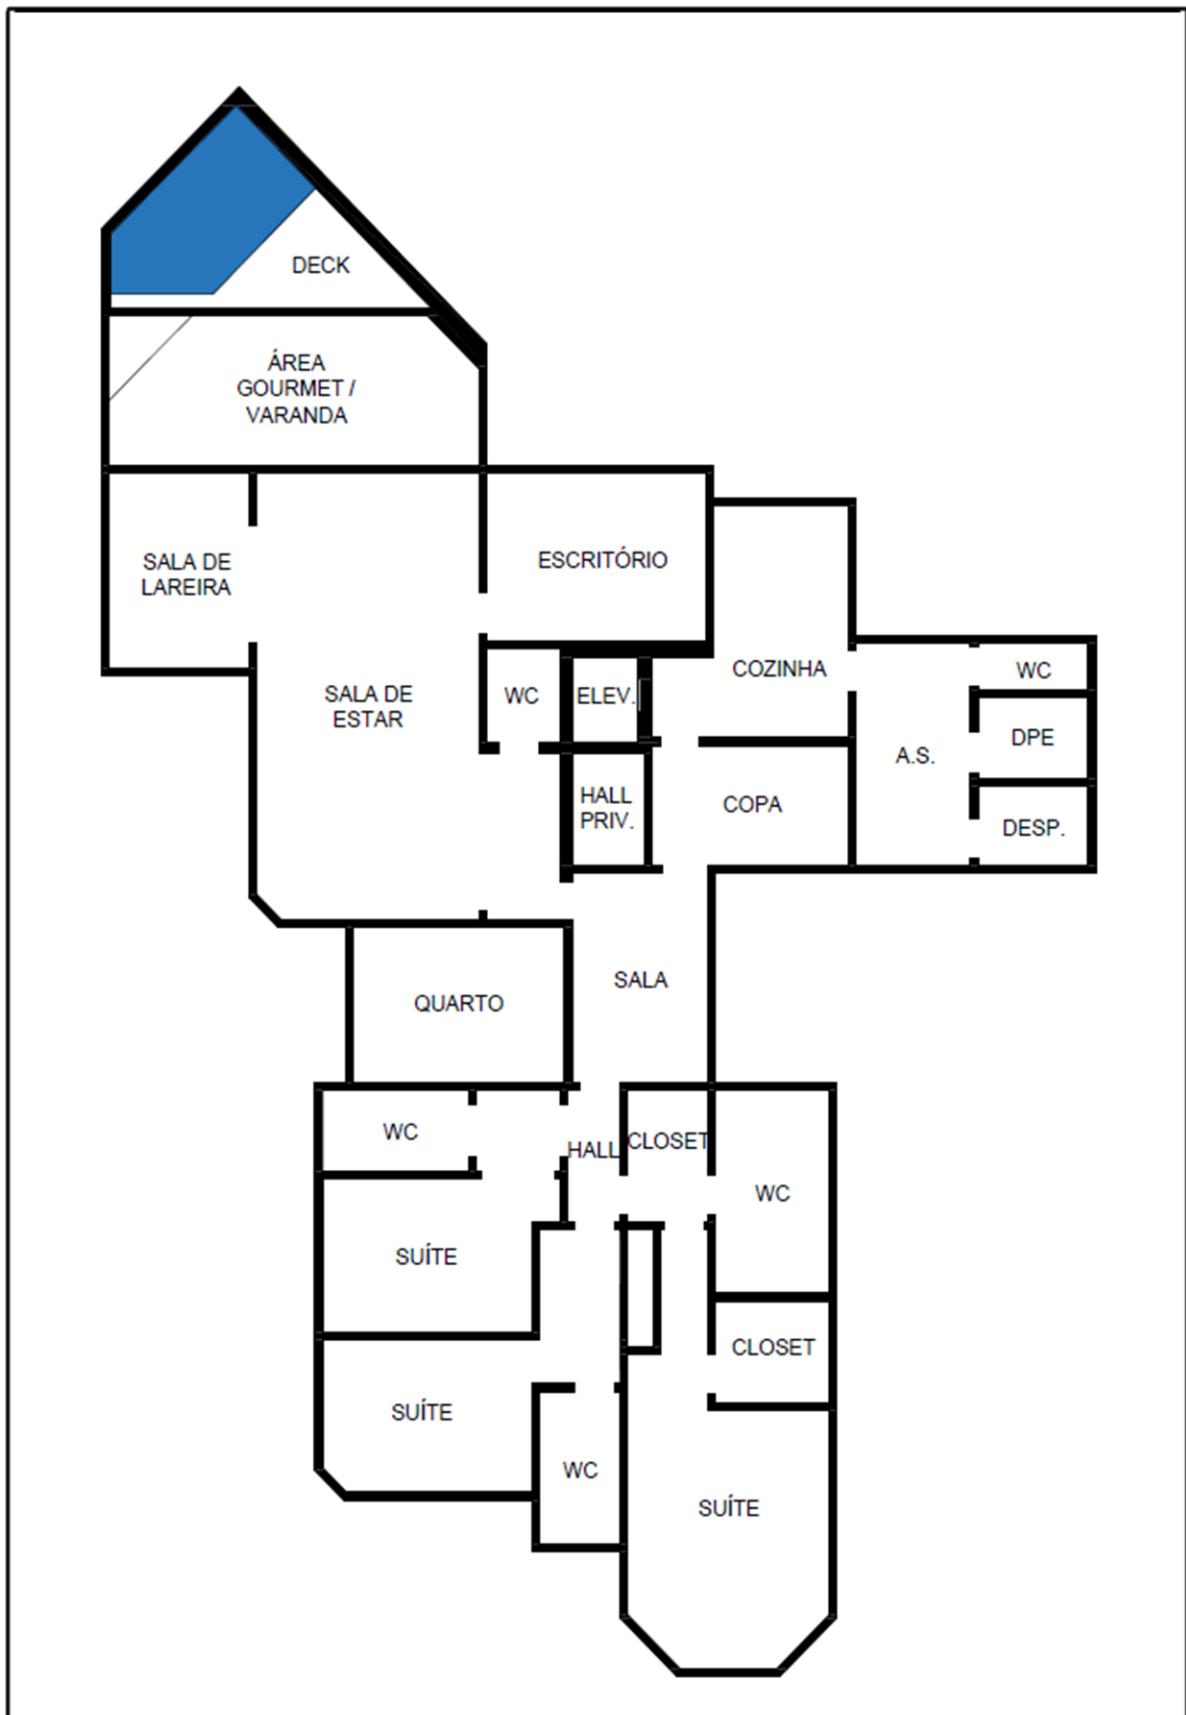
Croqui 1 - Planta baixa do apartamento.

O apartamento situa-se no 4º andar e possui área privativa útil de 304,80 m², área de uso comum de 447,984 m², perfazendo a área construída total de 752,784 m² e cabendo-lhe a fração ideal de 12,5% no terreno do condomínio. Com suas características de uso residencial, e idade física de 28 anos, o imóvel pode ser classificado como "1.3.5 - Apartamento Padrão Fino", limite mínimo, de acordo com o Estudo "Valores de Edificações de Imóveis Urbanos de São Paulo - 2019", que visa atender à necessidade de critérios e procedimentos para a avaliação de benfeitorias urbanas em condições homogêneas de mercado.

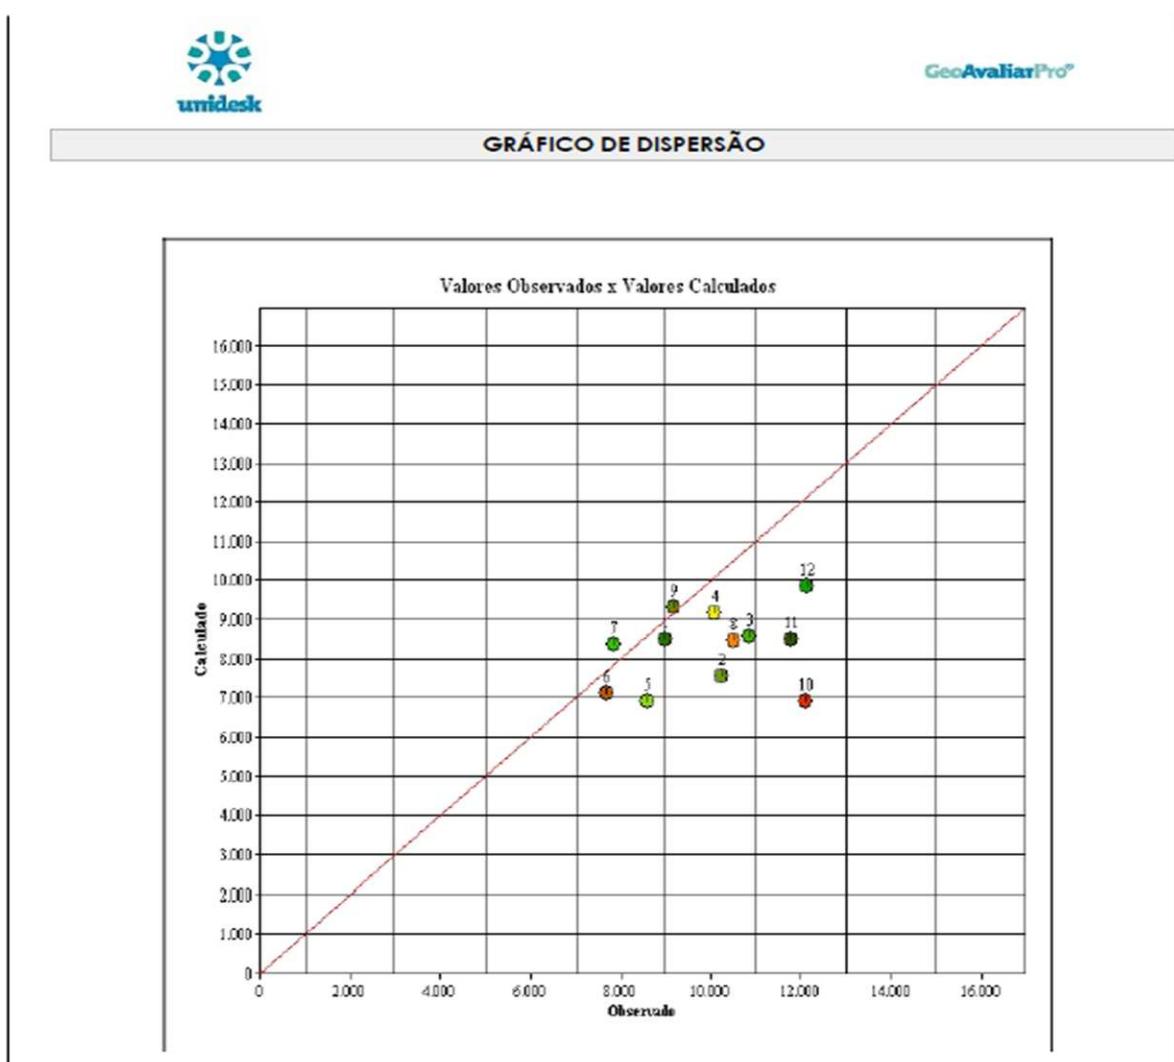
GRÁFICO DE DISPERSÃO

Nºm.	X	Y
1	9.000,00	8.507,82
2	10.227,27	7.542,03
3	10.859,02	8.579,72
4	10.081,51	9.188,32
5	8.581,40	6.924,94
6	7.696,26	7.099,40
7	7.853,77	8.371,48
8	10.500,00	8.473,18
9	9.162,90	9.300,27
10	12.109,55	6.907,01
11	11.773,77	8.493,32
12	12.117,65	9.832,29
