**PROCESSO DIGITAL n.º 1007284-07.2015.8.26.0361**

| IA - Imóvel em Avaliação | Lotes 54, 55, 56, 57, 58 e 59 - Quadra “E” – Atual R. José Marques, s/n.º - Vila Cintra – M. das Cruzes |

## RESUMO, METODOLOGIA, CONCEITO, HOMOGENEIZAÇÃO DOS DADOS e CONCLUSÃO

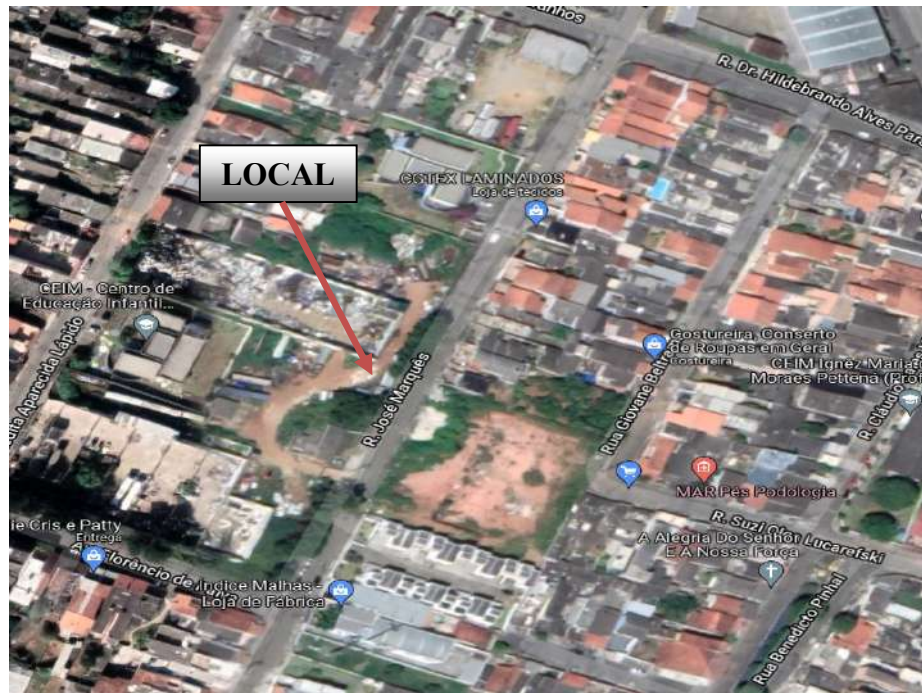
Figura 1. Vista aérea do imóvel

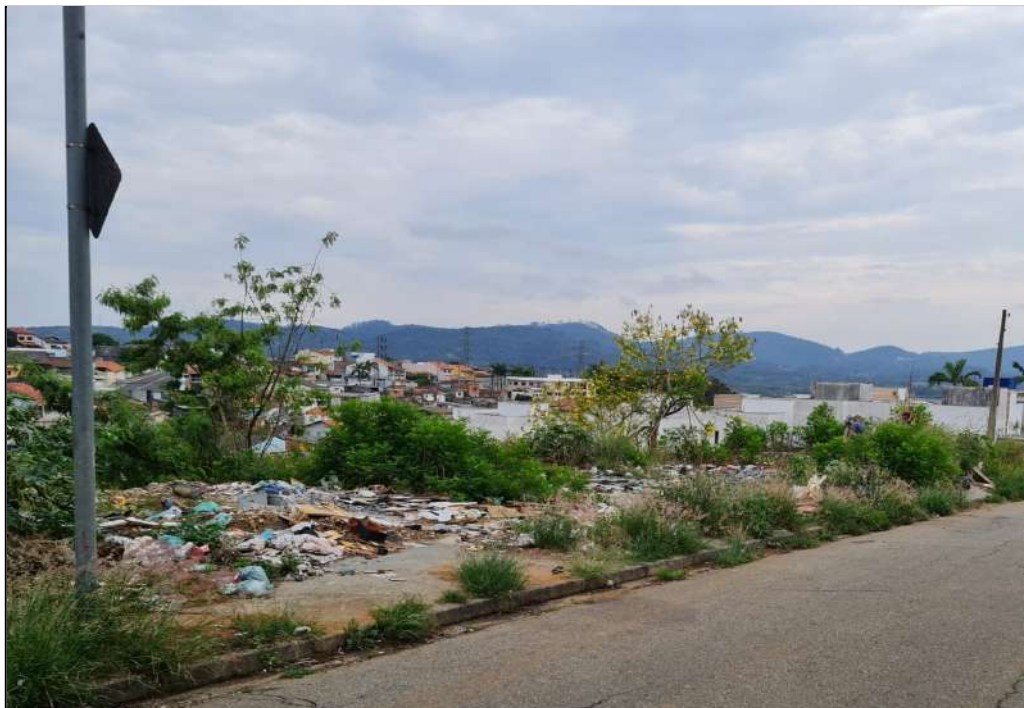
- Pelo contrário, há vestígios de lixos no terreno demonstrando aspecto de abandono, como se infere pelas fotografias logo adiante colacionadas e pelo anexo levantamento Planimétrico confirmatório de que a antiga área construída e, respectivamente demolida, noticiadas nas Averbções n.ºs 7, 9 e 10 do espelho matricial 53.231 demonstram a inexistência de qualquer benfeitoria na propriedade imobiliária avalianda.

Foto 01 – Vista frontal do imóvel - lotes n.ºs 54, 55, 56, 57, 58 e 59 – Quadra “E” – Vila Nova Cintra – Distrito de Brás Cubas – Mogi das Cruzes.

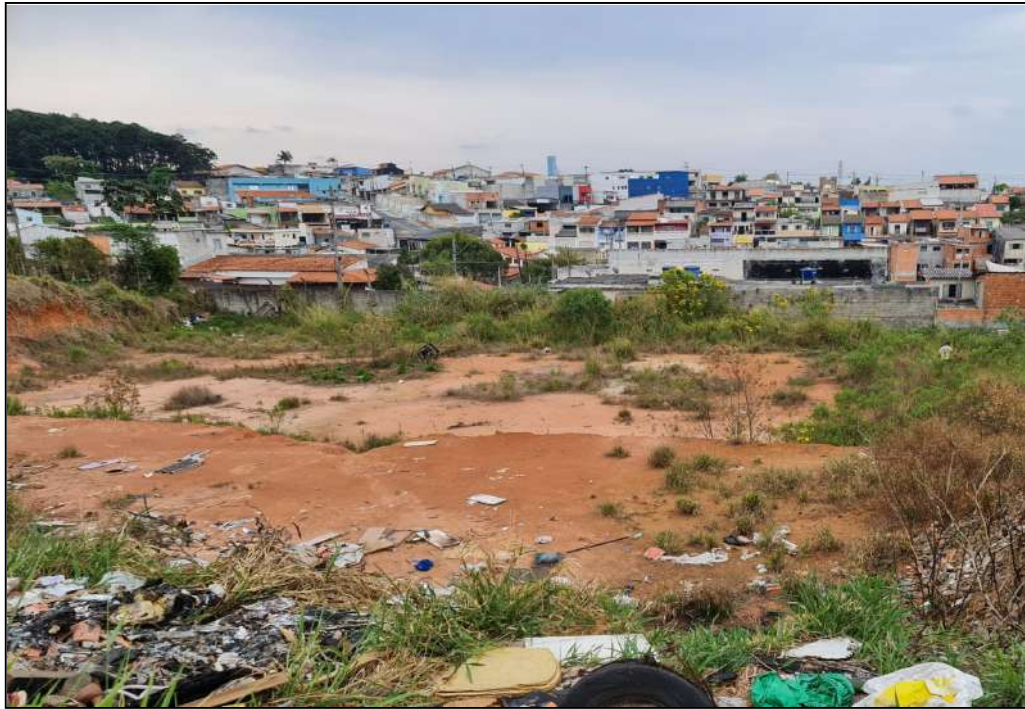
Foto 04 – Vista interna do imóvel sob outro ângulo.

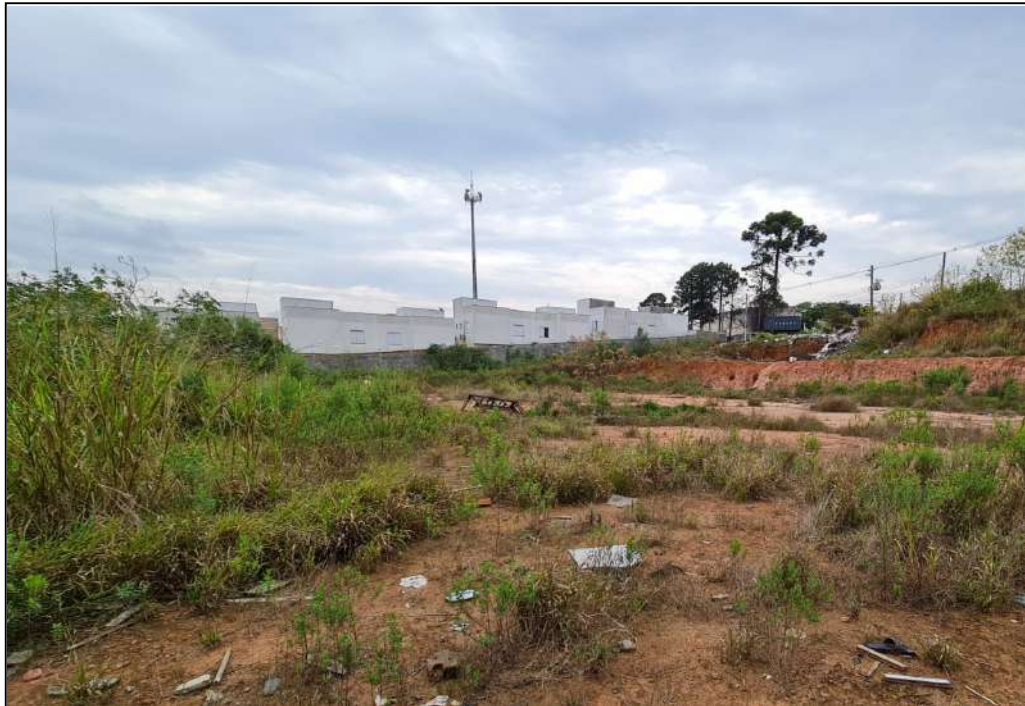
Foto 05 – Vista interna do imóvel.

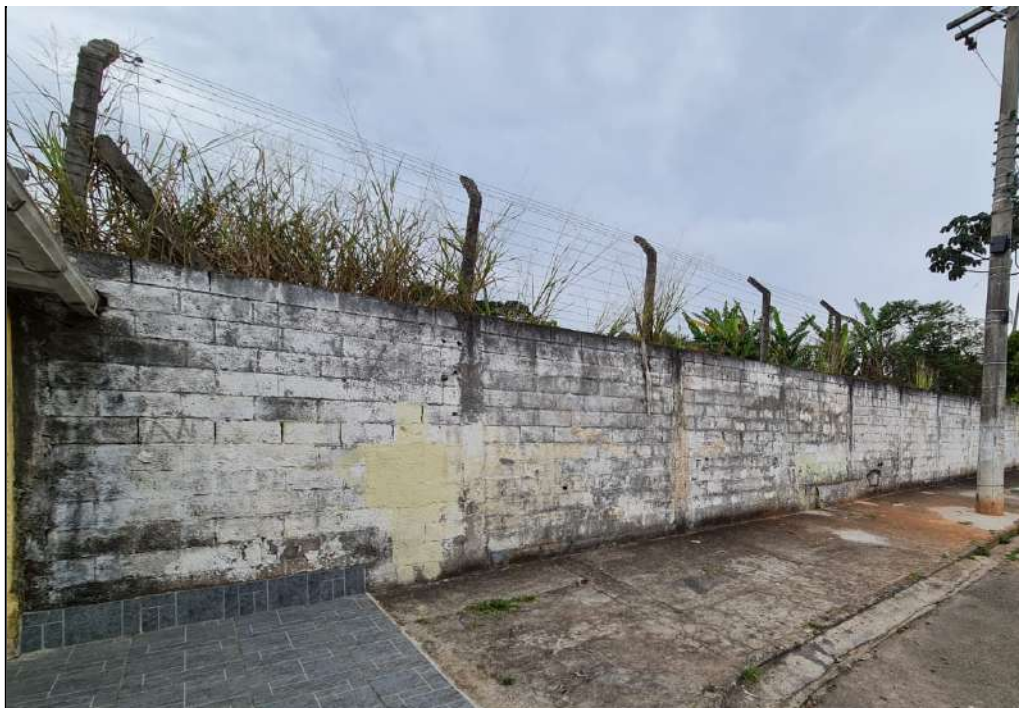
Foto 06 – Vista do imóvel pela Rua Giovani Beltramo.

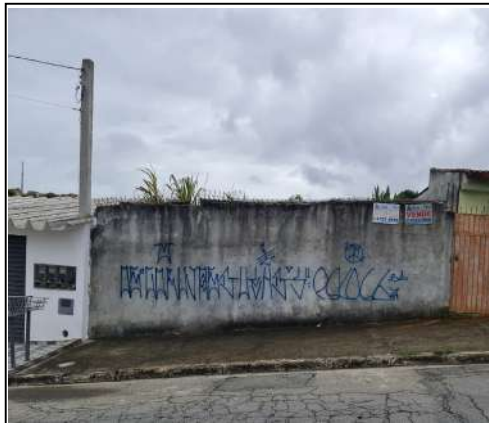
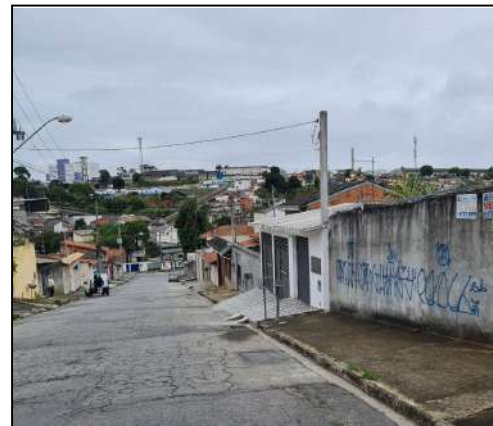
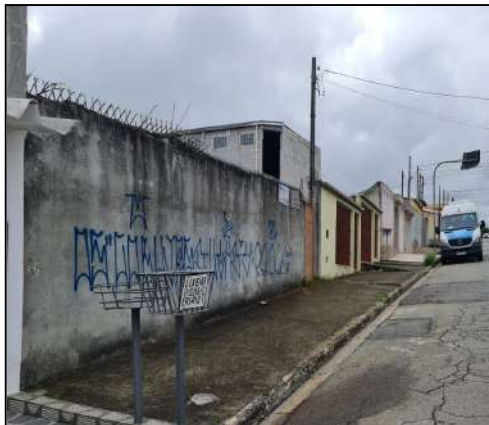
**Localização: Terreno com metragem de 500,00 m<sup>2</sup> (=10,00m x 50,00m), situado no mesmo contexto sócio-geográfico do imóvel avaliando.**

Foto 07 – Vista Frontal do Imóvel

Foto 08 – Vista LD com logradouro

Foto 09 – Vista LE com logradouro

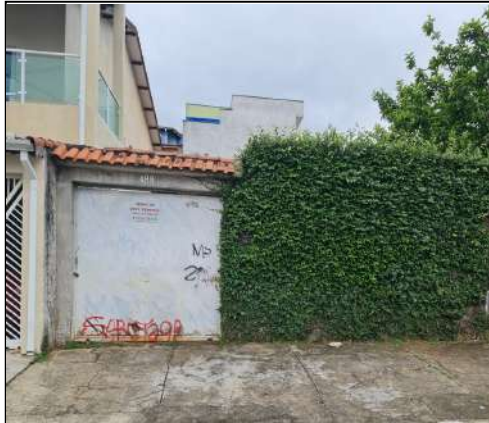
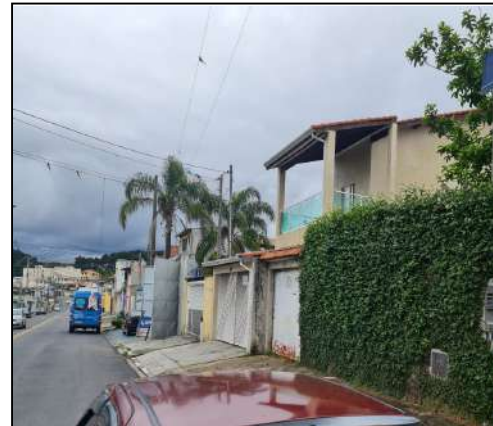
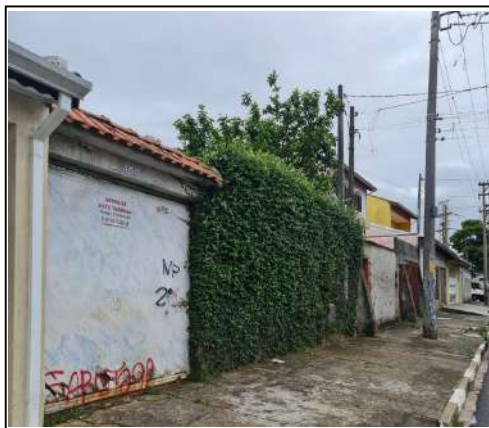
**Localização: Terreno com 250,00m<sup>2</sup> (=10,00m x 25,00m), situado próximo ao imóvel avaliando.**

Foto 11 – Vista Frontal do Imóvel

Foto 12 – Vista LD com logradouro

Foto 13 – Vista LE com logradouro

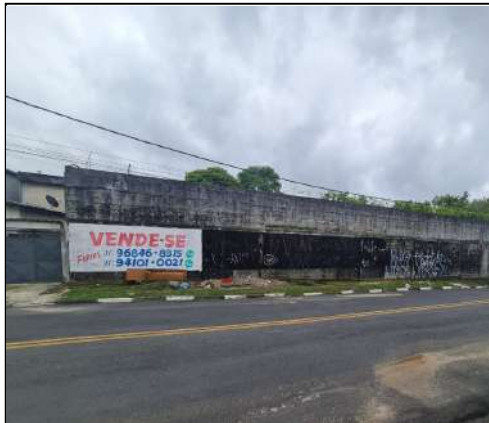
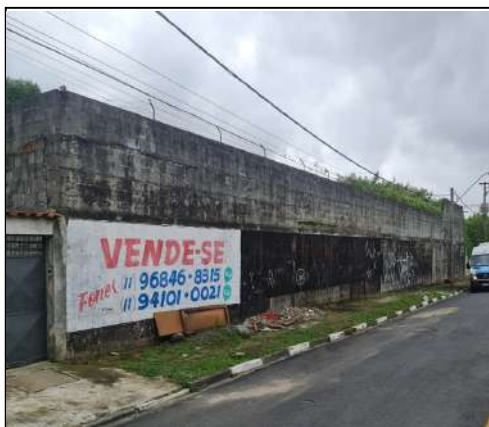
**Localização: Situado no mesmo bairro do imóvel avaliando, com metragem total de 4.771,00m².**

Foto 15 – Vista Frontal do Imóvel

Foto 16 – Vista LD com logradouro

Foto 17 – Vista LE com logradouro
