**EXMO. SR. DR. JUIZ DE DIREITO DA 4ª VARA CÍVEL DE MOGI
DAS CRUZES**

Processo digital: 0007583-60.1999.8.26.0361/01

LAUDO AVALIATÓRIO

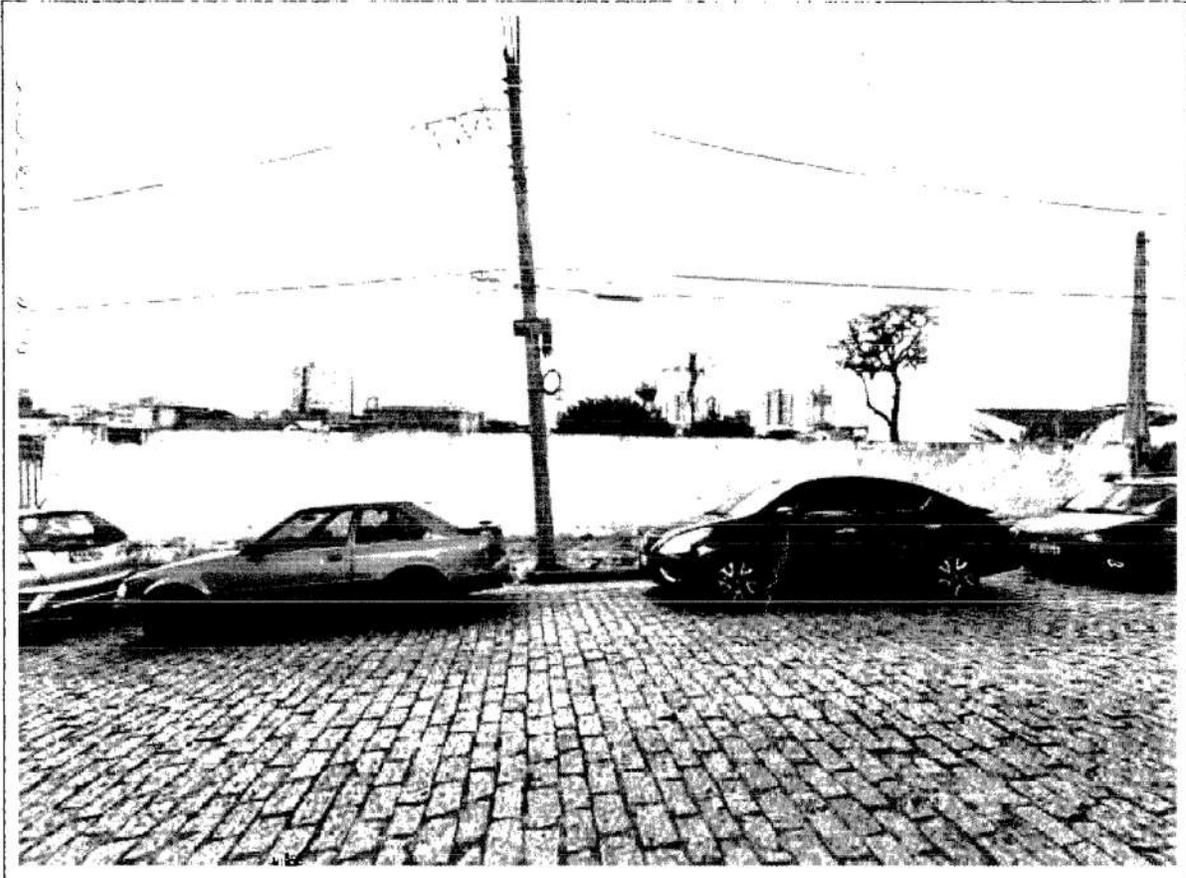
Terreno em declive e consistência seca.

Trata-se de terreno com vestígios de antigas construções sem valor comercial.

Vista do imóvel avaliando situado na Rua Boa Vista s/n, centro no município de Mogi das Cruzes, Estado de São Paulo.

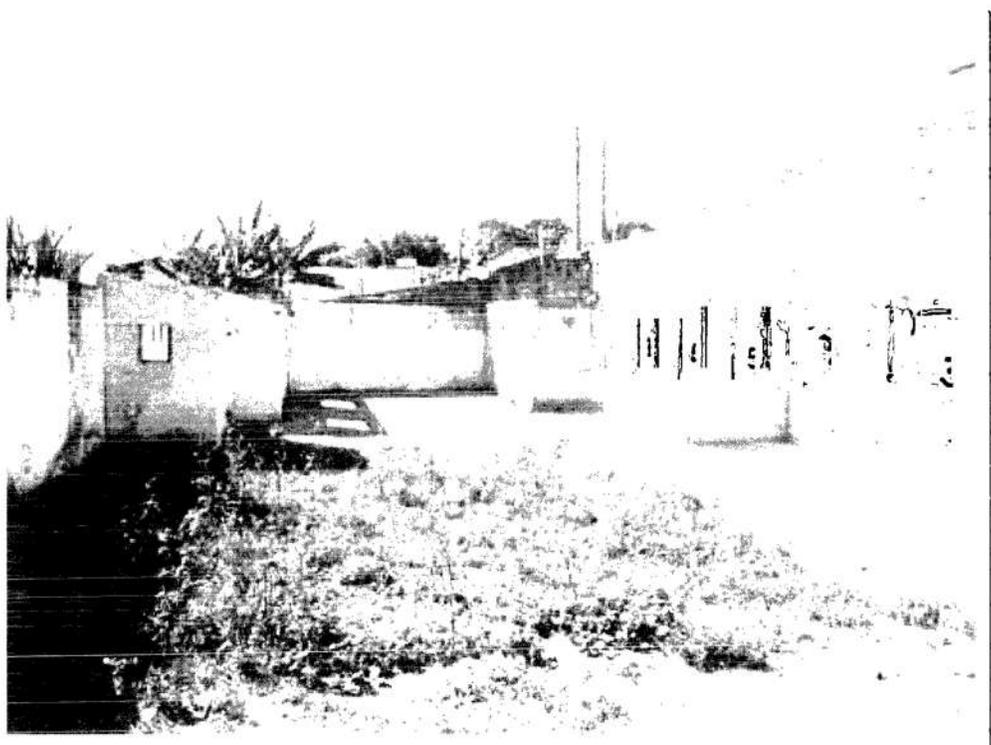
Imóvel avaliando.

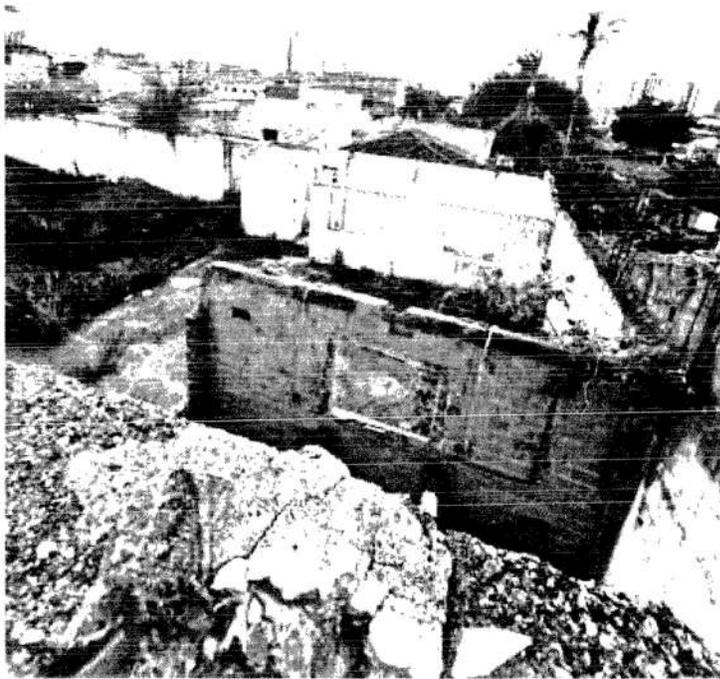
Imóvel abaixo do nível da rua.

1. O terreno se encontra em DESNÍVEL em relação à Via Pública?

Resposta: Sim.

2. Esse DESNÍVEL tem causas naturais ou é resultante da ação humana?

Resposta: Ação humana.

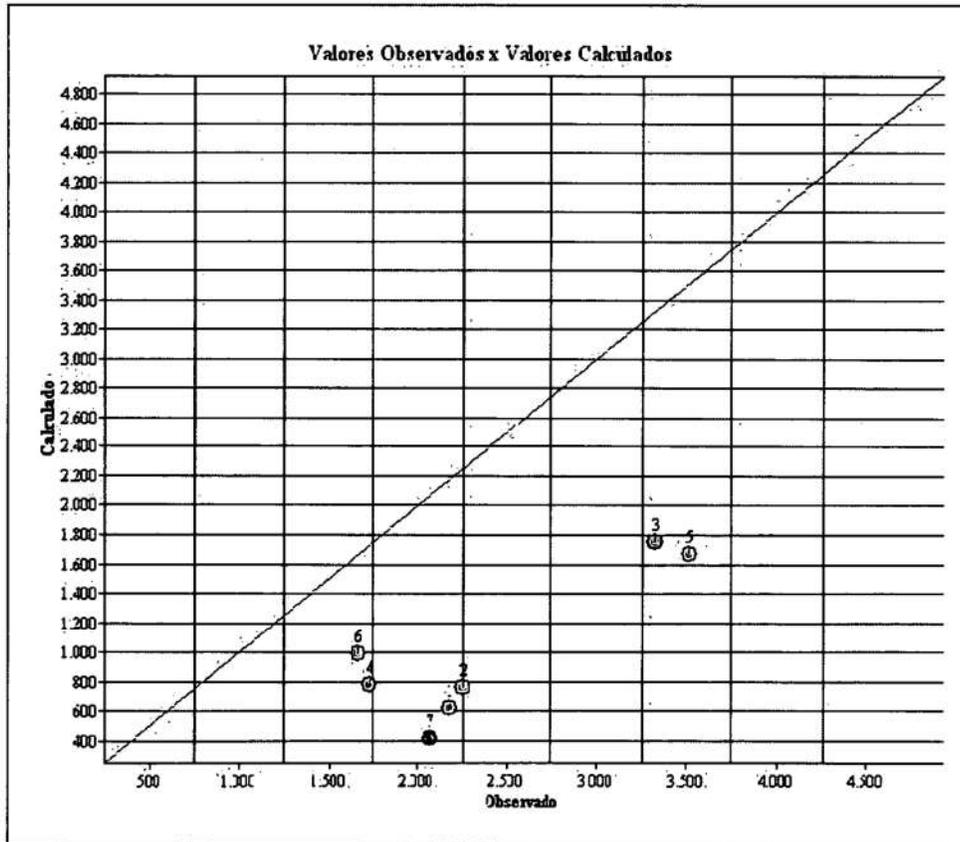
GRÁFICO DE DISPERSÃO

Núm.	Observado	Calculado
1	2.181,12	559,65
2	2.250,00	762,71
3	3.323,08	258,01
4	1.730,77	777,69
5	3.515,63	15,13
6	1.663,04	993,53
7	2.069,98	414,47
