**Processo**: 1000232-44.2018.8.26.0590

**Ação**: Cumprimento de sentença - Construção / Penhora /  
Avaliação / Indisponibilidade de Bens

**L A U D O   P E R I C I A L**

O presente trabalho tem por objetivo apurar o valor de mercado para o imóvel situado no Largo Professor Clemente Ferreira nº 91, no bairro Vila Cascatinha, na cidade de São Vicente/SP.

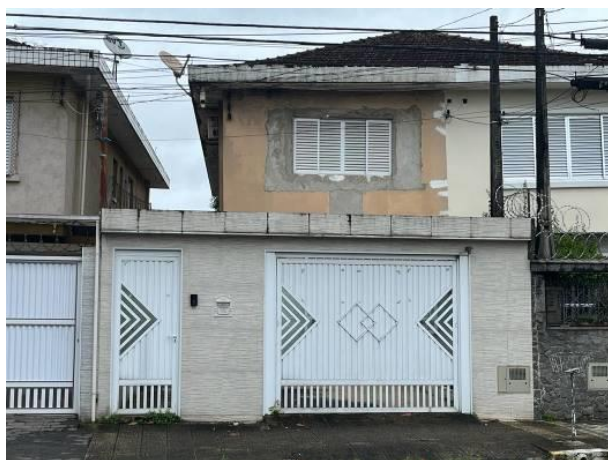
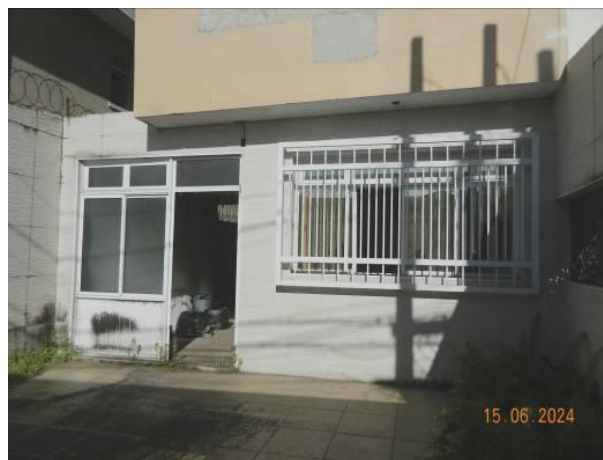
FOTOS Nºs 01 E 02: Visualizações das fachadas externa e interna da casa assobradada, respectivamente, localizada no Largo Professor Clemente Ferreira nº 91, no bairro Vila Cascatinha, na cidade de São Vicente/SP.

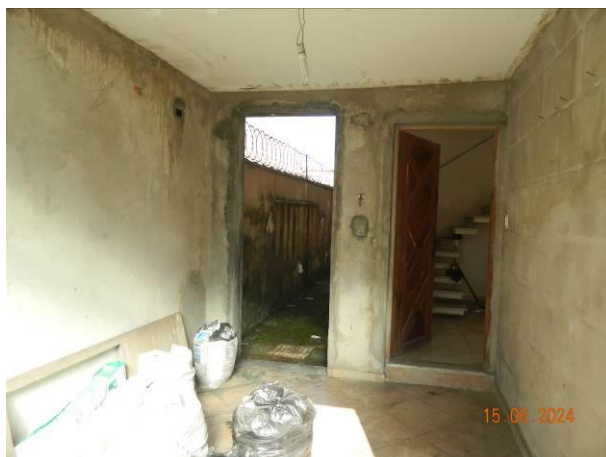
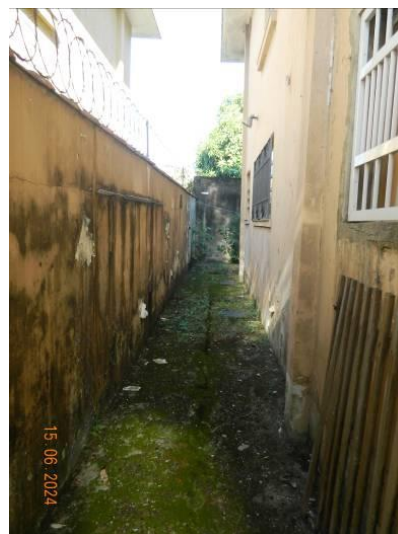
FOTOS N°s 03 E 04: Ilustrações do hall de entrada inacabado à esquerda e do recuo lateral esquerdo à direita. Notar o péssimo estado de conservação e manutenção.

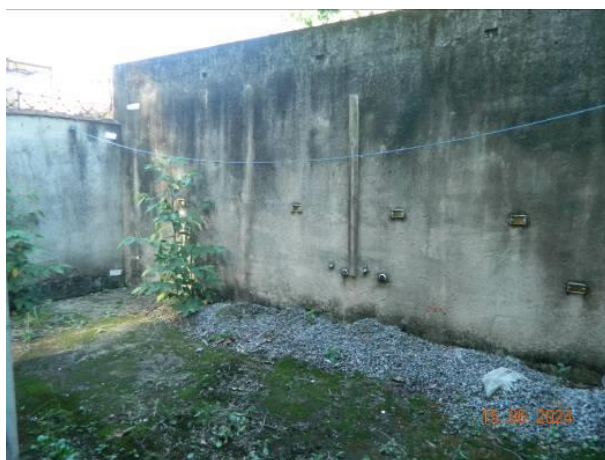
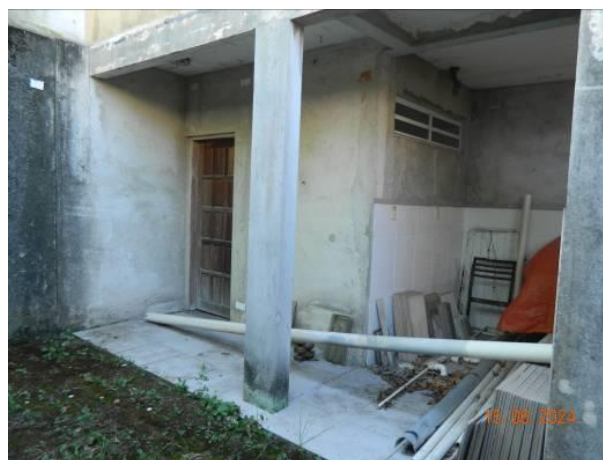
FOTOS N°s 05 E 06: Vistas do recuo de fundos, apenas enfocando lados opostos. Observar a área de serviço com a reforma inacabada.

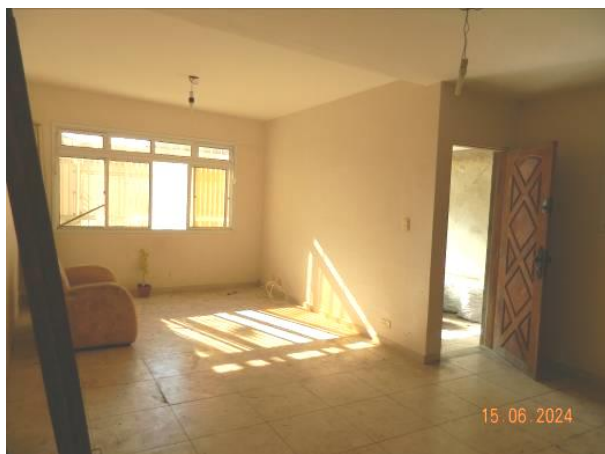
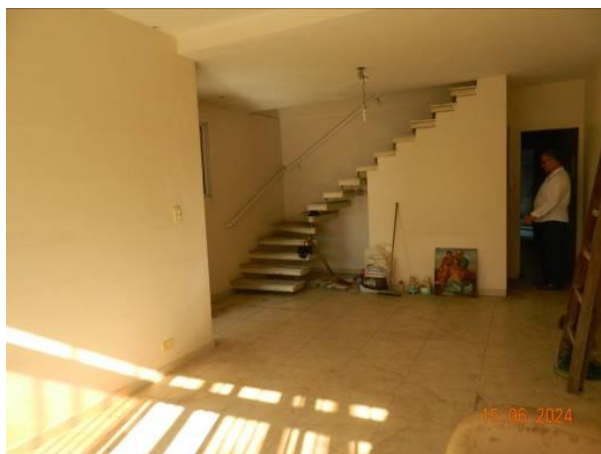
FOTOS N°s 07 E 08: Ilustrações da sala, apenas enfocando lados opostos, com a aplicação de piso cerâmico, paredes pintadas com tinta látex sobre massa corrida, forro de gesso pintado, duas janelas de alumínio com grade, porta de madeira e instalações elétricas aparentemente finalizadas.

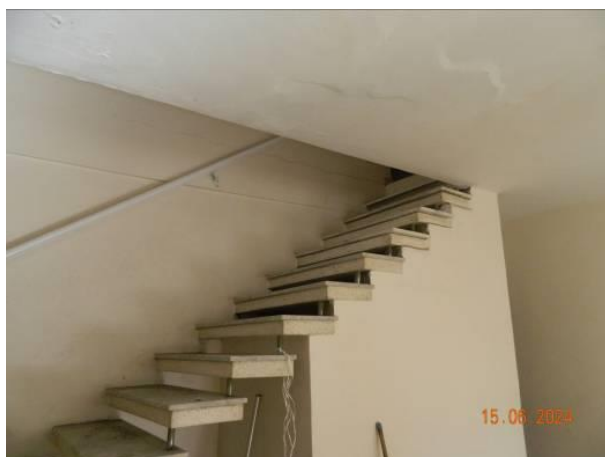
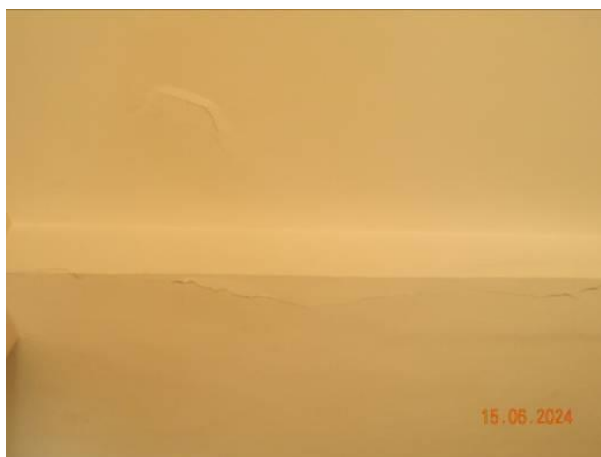
FOTOS N°s 09 E 10: Detalhes do empolamento da pintura no forro, manchas de umidade no forro e paredes, além de rachadura na parede detrás da escada. Notar a ausência de conservação.

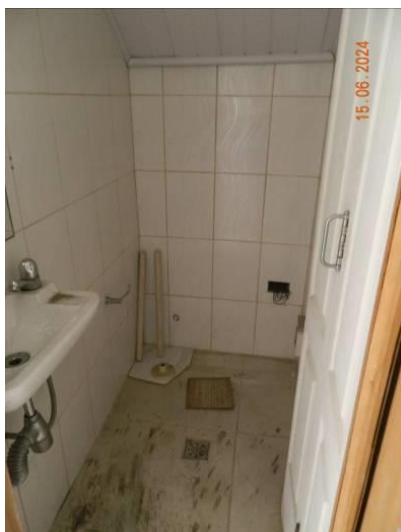
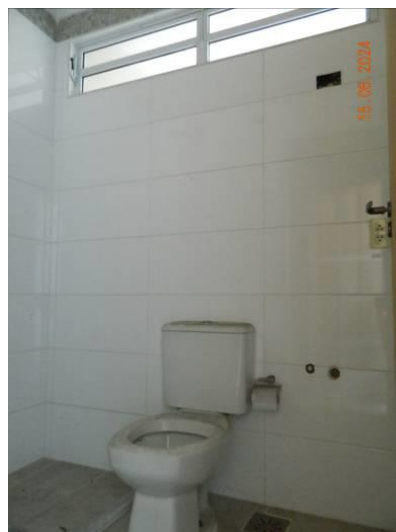
FOTOS N°s 11 E 12: Vistas do lavabo à esquerda e do banheiro social à direita no pavimento térreo, ambos com reforma inacabada, tanto referente a instalação das peças sanitárias como a instalação elétrica (tomadas, interruptores e espelhos).

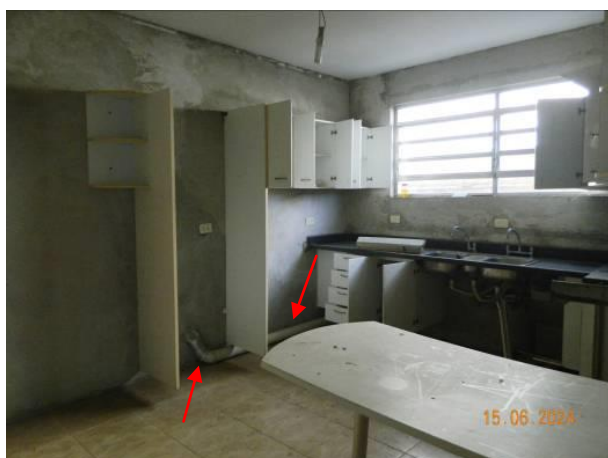
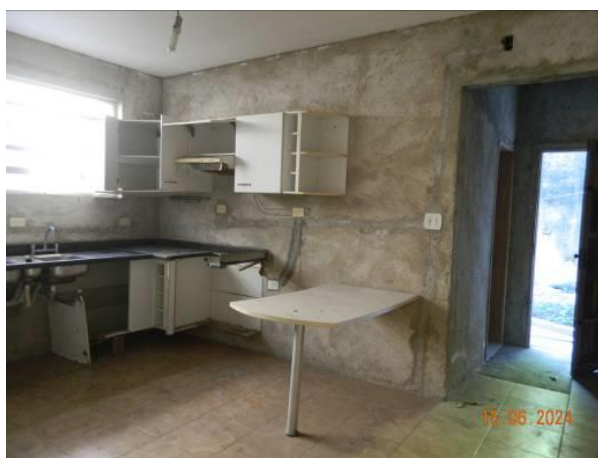
FOTOS N°s 13 E 14: Ilustrações da cozinha com piso cerâmico e paredes na massa grossa, sem azulejos aplicados. A foto da esquerda mostra uma tubulação de esgoto aparente junto ao piso (setas vermelhas) e a foto da direita retrata ao fundo, o corredor que dá acesso à área de serviço e ao banheiro social com piso cerâmico inacabado e paredes sem acabamento.

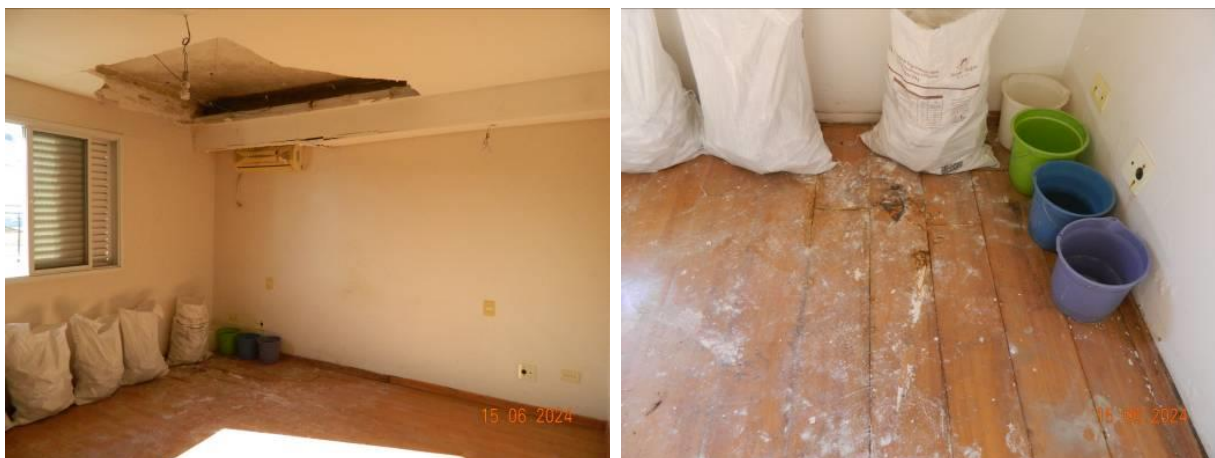
FOTOS Nºs 15 E 16: Ilustrações do dormitório da suíte localizado no pavimento superior, enfocando o forro e o piso de madeira danificados por infiltrações, ocasionadas pela ausência de serviços de manutenção na cobertura.

**RESPOSTA:** A laje situada abaixo do telhado está impermeabilizada, mesmo assim o imóvel apresentava-se danificado por vários pontos de infiltrações advindos da cobertura.

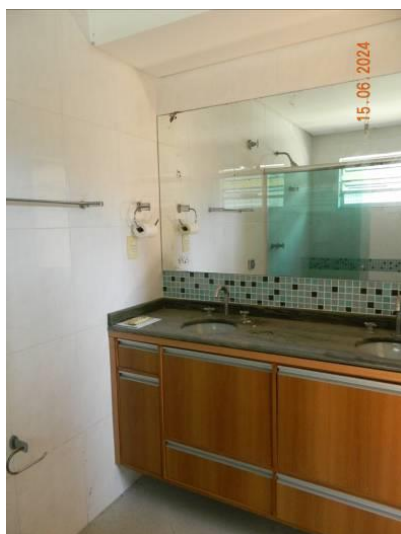
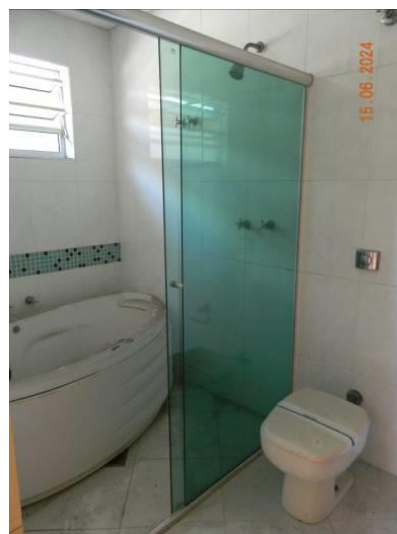
FOTOS Nºs 17 E 18: Vistas do banheiro da suíte enfocando os materiais de acabamento aplicados. Destaca-se que aparentemente a banheira não está instalada.

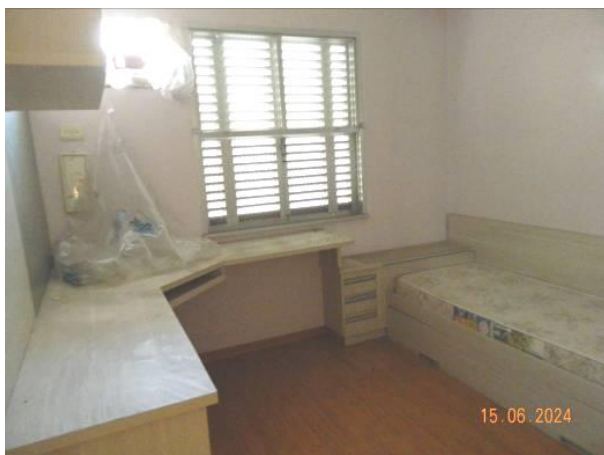
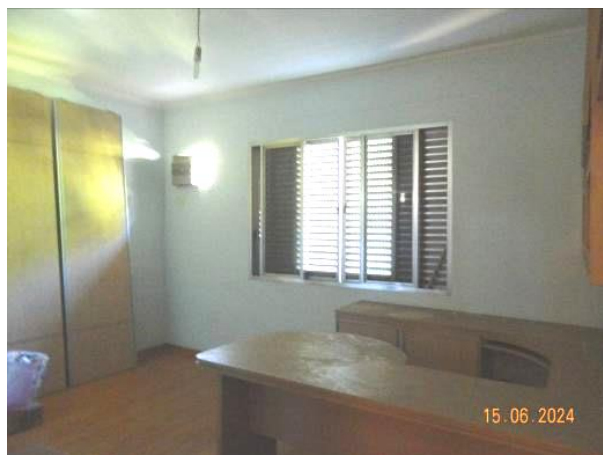
FOTOS N°s 19 E 20: Vistas do dormitório e do escritório do pavimento superior respectivamente, enfocando os materiais de acabamento aplicados e o estado de conservação dos mesmos.

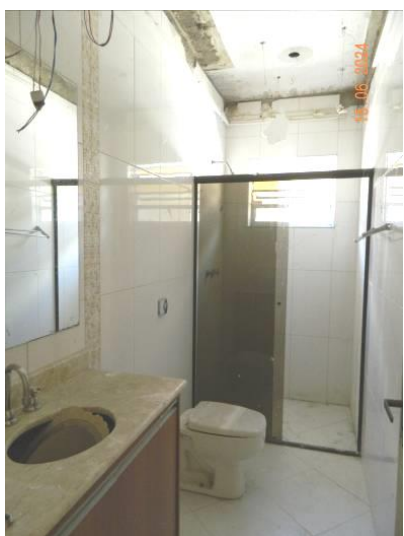
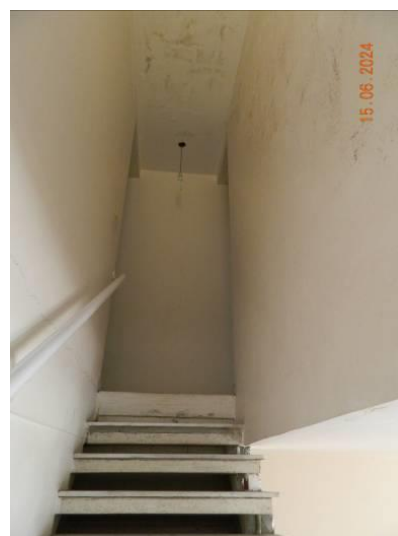
FOTOS N°s 21, 22 E 23: Ilustrações do banheiro social e do hall de circulação do pavimento superior, além da escada, que possui danos oriundos da ausência de manutenção e conservação.
