## LAUDO TÉCNICO DE AVALIAÇÃO

Juízo de Direito da 6ª Vara Cível

Processo nº. 0010284-32.2008.8.26.0602  
Ação: *EXECUÇÃO DE TÍTULO EXTRAJUDICIAL*  
Requerente: LORD INDÚSTRIA E COMÉRCIO DE EMBALAGENS  
PLÁSTICAS LTDA.  
Requeridos: ASTER PRODUTOS MÉDICOS LTDA. E OUTRO

EDWARD MALUF JUNIOR

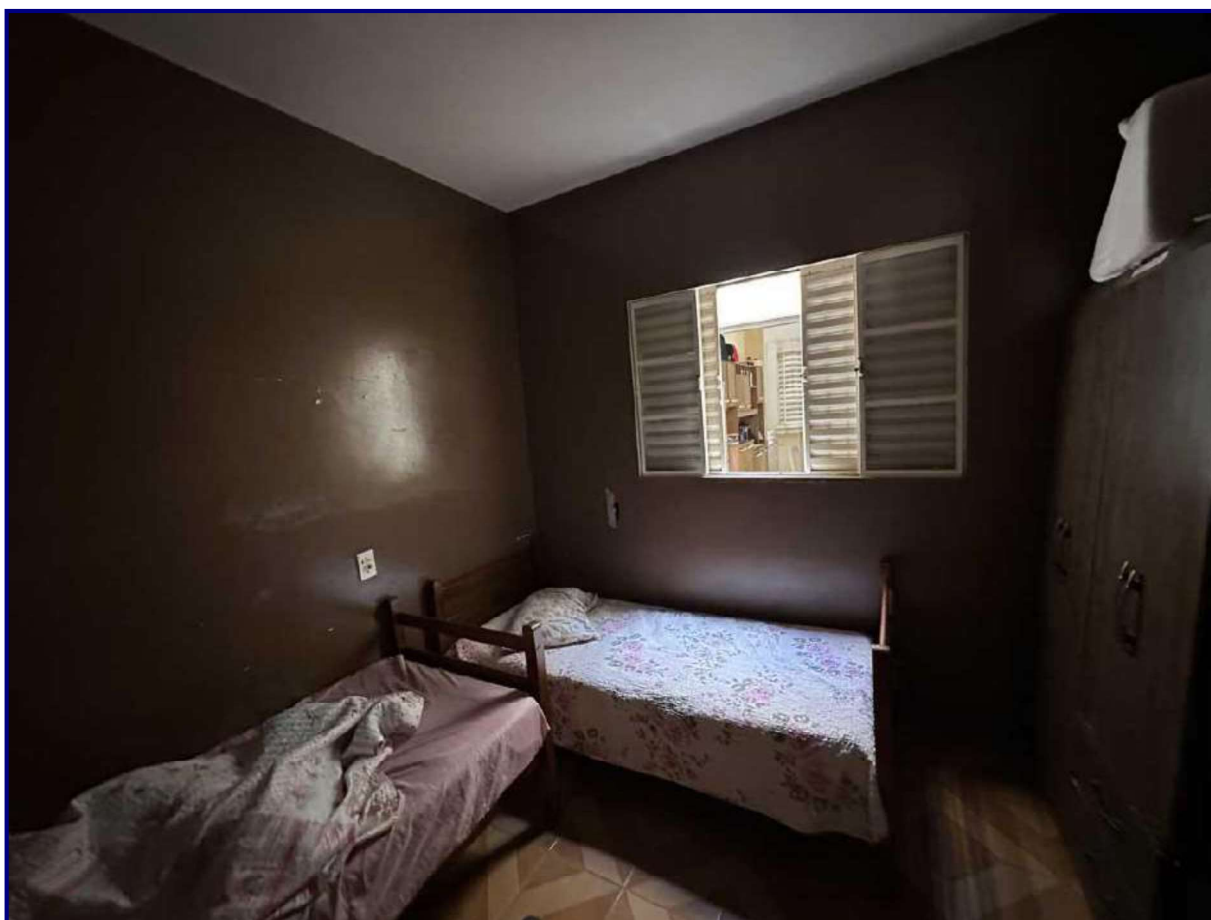
Os dois dormitórios observados nas fotografias a seguir contam com as mesmas características construtivas, se tratando de paredes recobertas por tinta látex, forração em laje, piso revestido por placas cerâmicas e janela de metal.

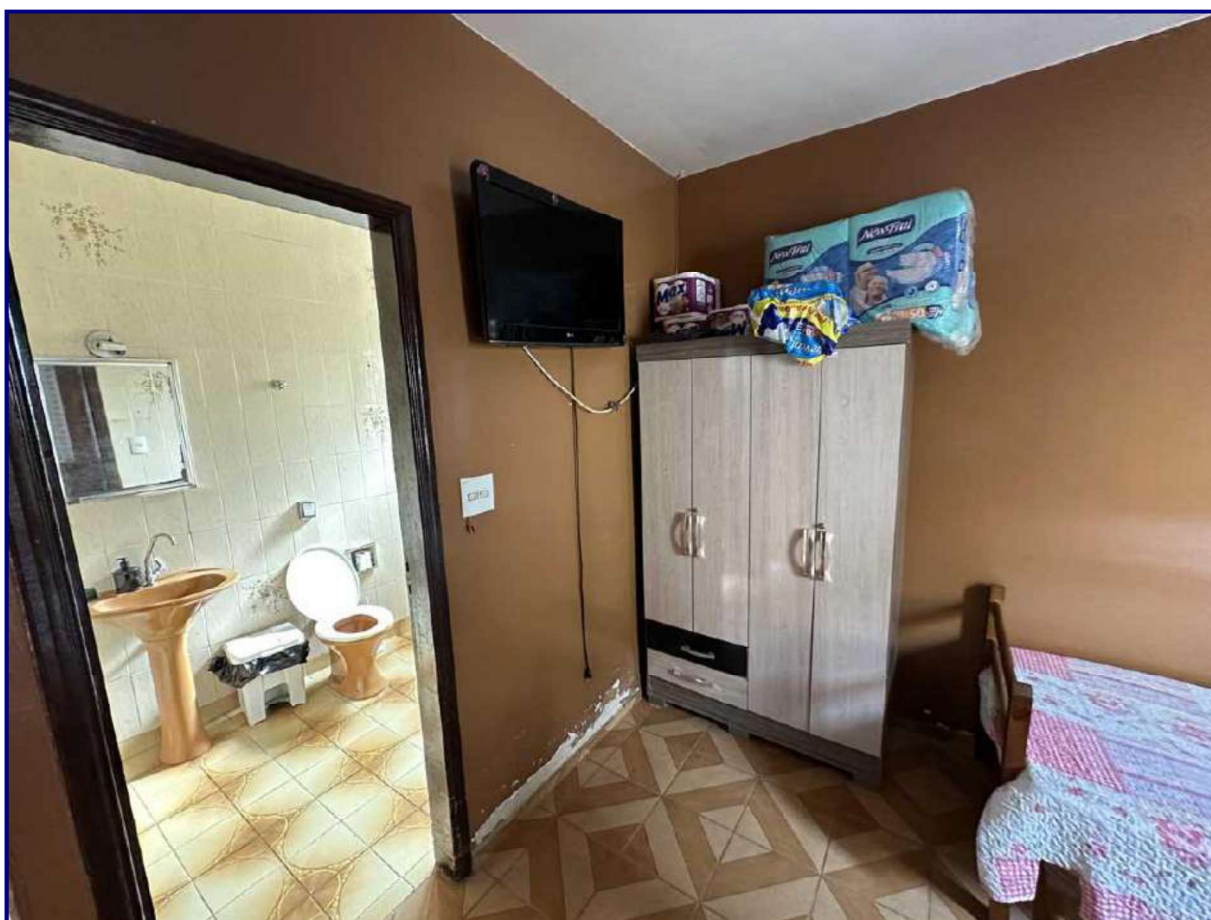
O dormitório da suíte conta com paredes recobertas por tinta látex, forração em laje, piso revestido por placas cerâmicas e janela de metal, conforme fotografias a seguir.

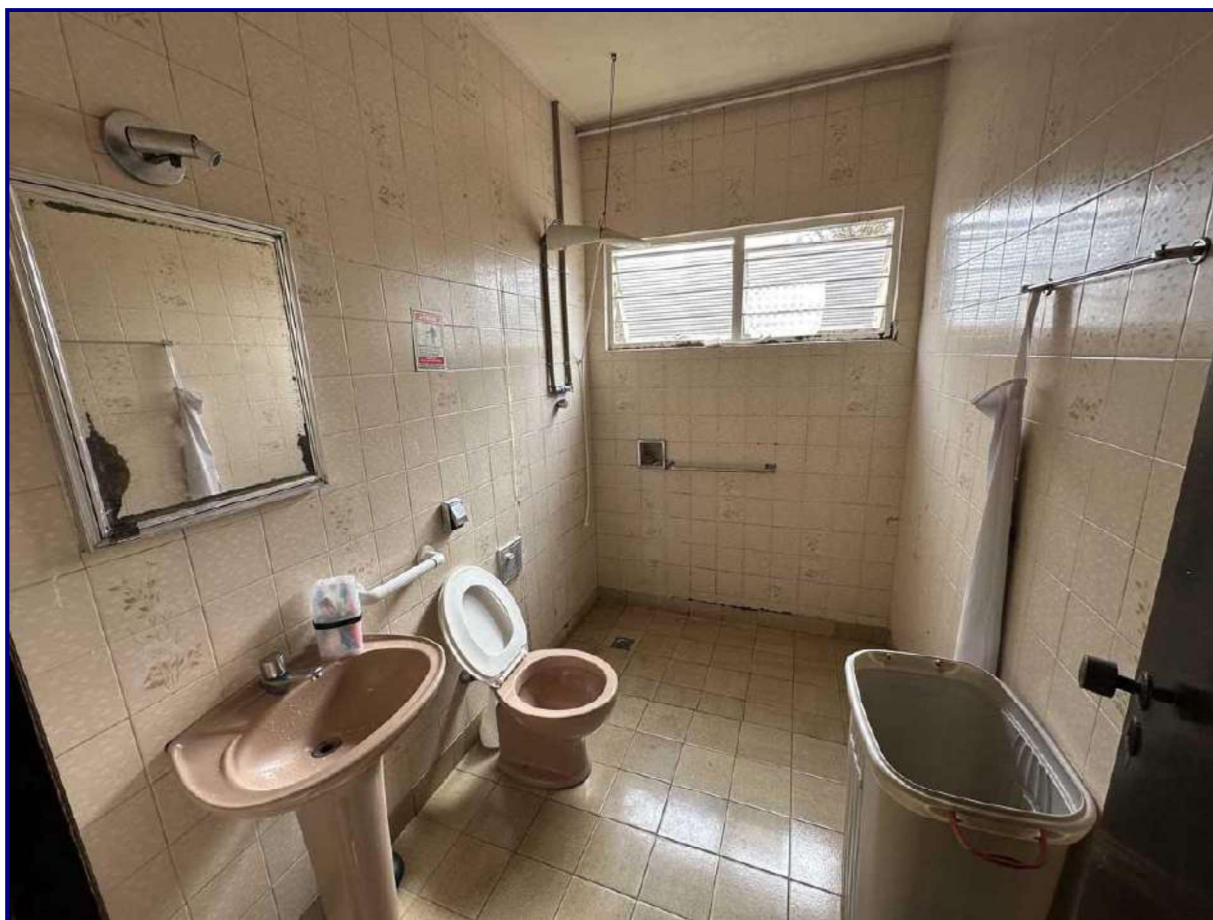
Conforme fotografia a seguir, o banheiro social possui paredes revestidas por azulejo até o teto, forração em laje, piso revestido por placas cerâmicas, conjunto sanitário e metais de padrão simples e janela de metal.

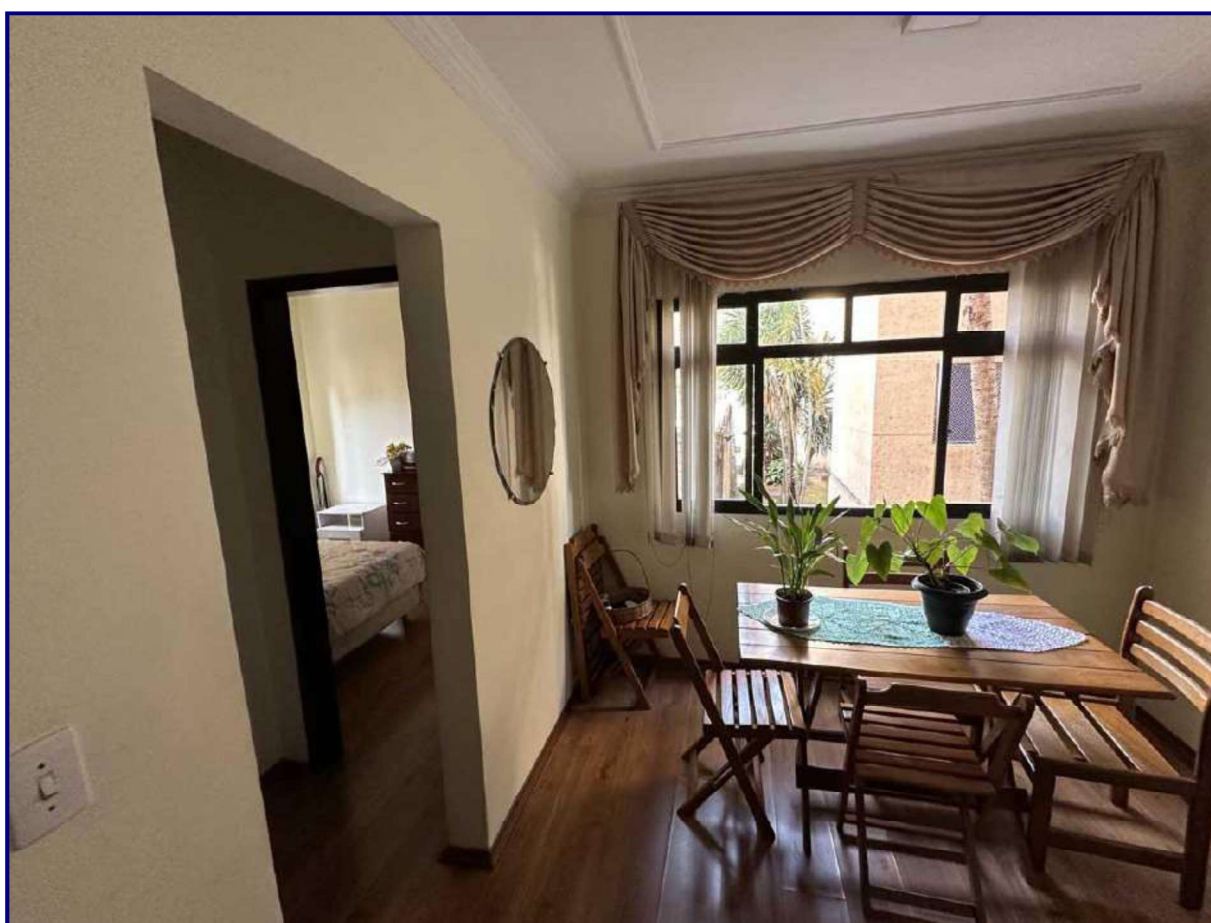
As fotografias encartadas a seguir trazem vistas gerais da sala de estar e da sala de jantar (conceito aberto), com piso em laminado de madeira, paredes recobertas por pintura em tinta látex e molduras de gesso da forração.

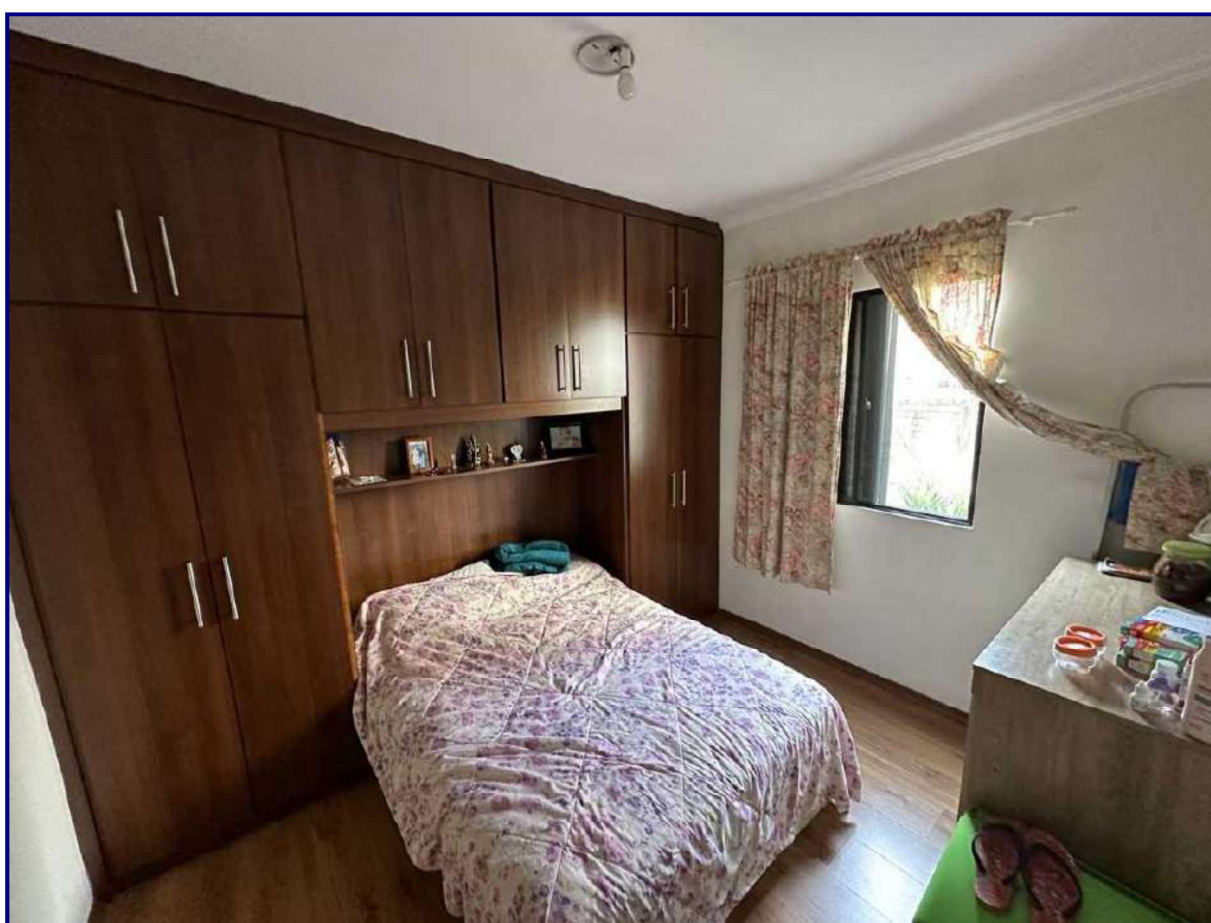
As fotografias encartadas a seguir mostram os 02 dormitórios, sendo que um deles conta com armário embutido, ambos contam com piso laminado, paredes recobertas por pintura em tinta látex e moldura de gesso no teto.

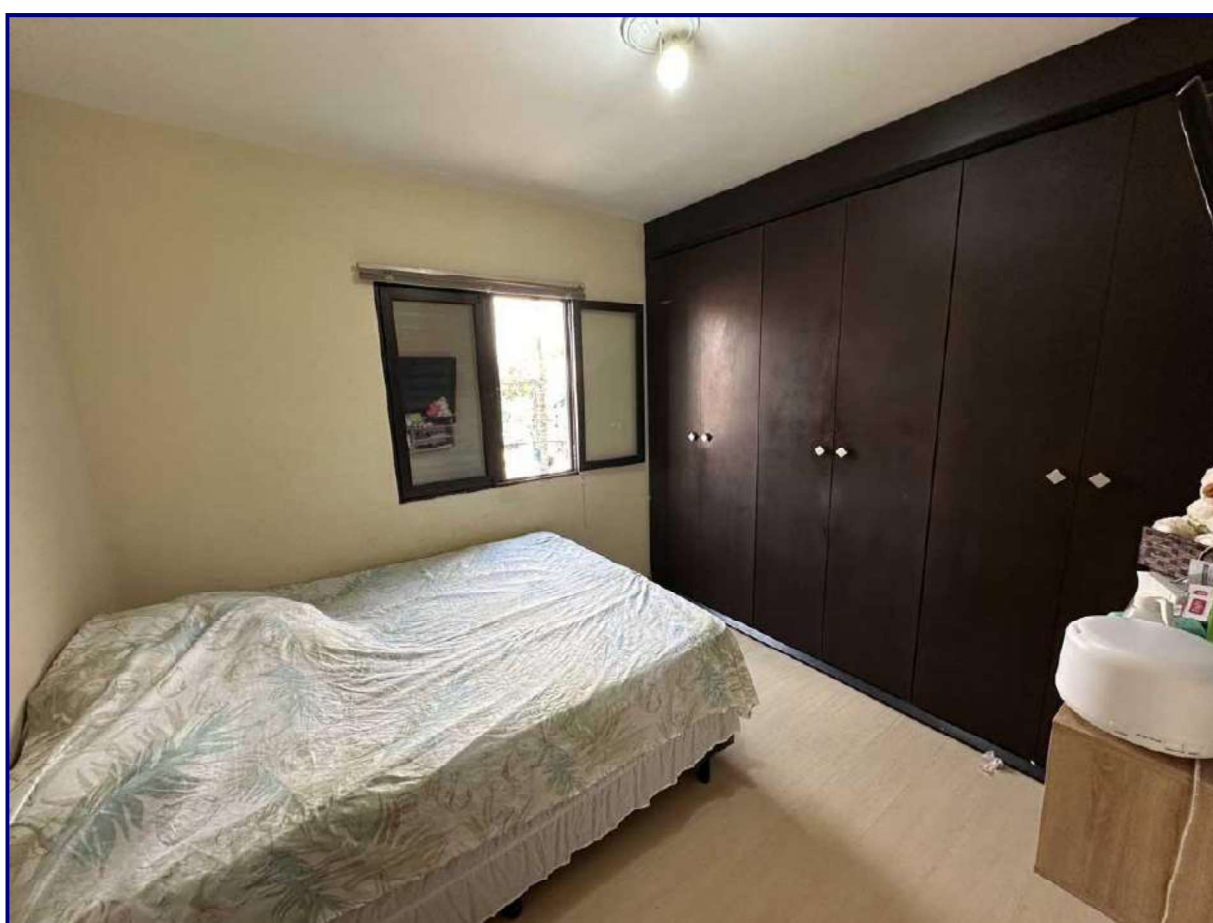
As fotografias encartadas a seguir mostram os 02 dormitórios, ambos com armário embutido, piso laminado e paredes recobertas por pintura em tinta látex.
