PERÍCIAS JUDICIAIS - *Mateus Galante Olmedo*

Processo n.º **0000695-86.2022.8.26.0614**

LAUDO DE AVALIAÇÃO

O presente laudo pericial tem por objetivo determinar o VALOR DE MERCADO de três imóveis urbanos, situados nesta cidade e Comarca de Tambaú, Estado de São Paulo, conforme reprodução parcial apresentada a seguir.

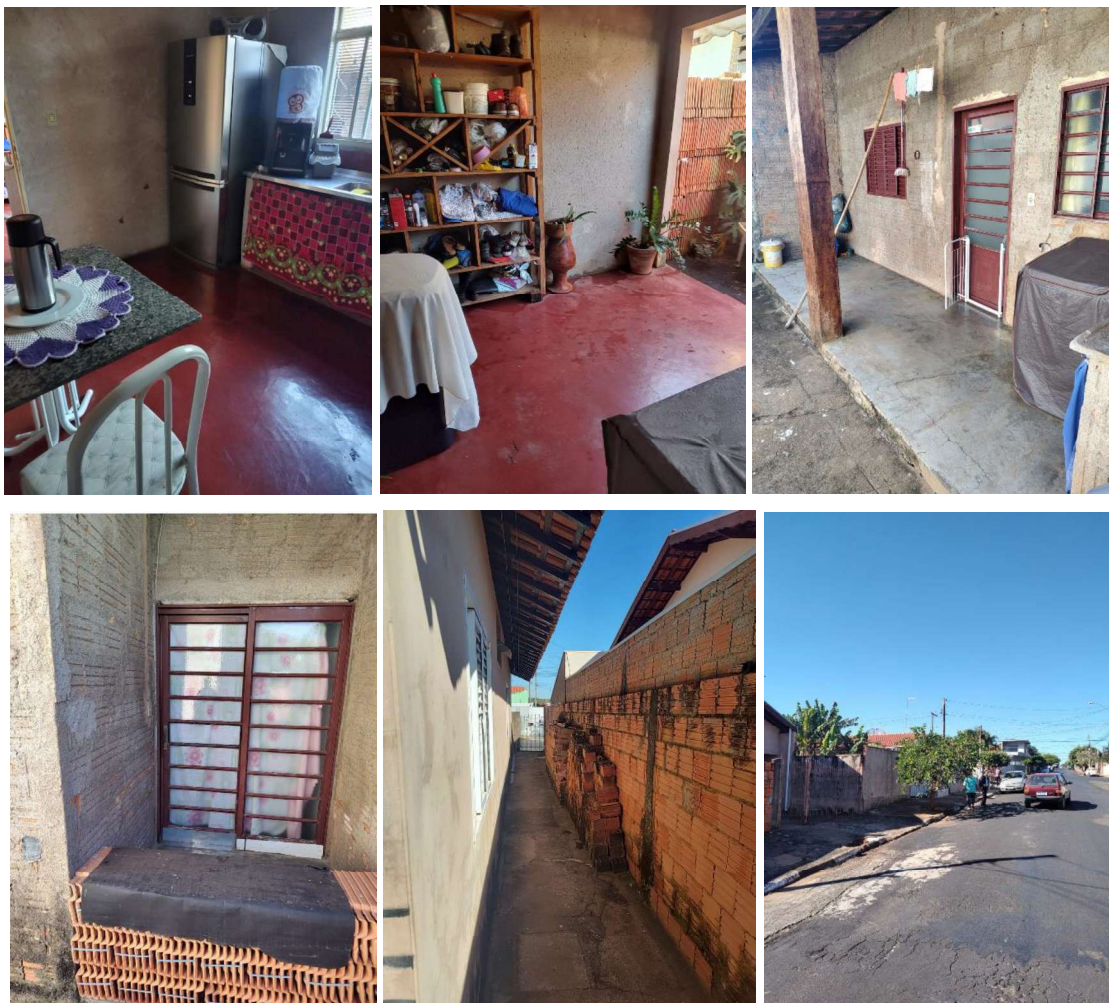
Fotos 01/12 - Vistas parciais externas e internas do imóvel *sub-judice*

Por ocasião da vistoria técnica realizada in loco, este Perito Judicial constatou que o imóvel sub judice consiste em uma edificação destinada à moradia unifamiliar, composta por uma construção principal contendo dois dormitórios, banheiro social, sala de estar, copa/cozinha, área de serviço e garagem.

Constatou-se ainda a existência de uma edícula localizada na parte posterior do terreno, constituída por um dormitório, sala, cozinha, banheiro e área de serviço, integrando o conjunto edificado do imóvel. As características construtivas e a configuração das edificações encontram-se melhor evidenciadas no registro fotográfico apresentado a seguir.

De um modo geral, podemos classificar a residência no padrão “**Casa Padrão Proletário (mínimo)**”, segundo critérios de classificações das edificações do IBAPE/SP. Quanto ao estado de conservação, enquadra-se na **Classe “D” – Entre Regular e Reparos Simples**, segundo os parâmetros da Tabela de Ross-Heidecke.

Com base na análise visual realizada durante a vistoria técnica, estima-se uma idade aparente aproximada de **40 anos** para a edificação. A área construída útil foi estimada em cerca de **140 m²**, considerando as edificações existentes no imóvel.

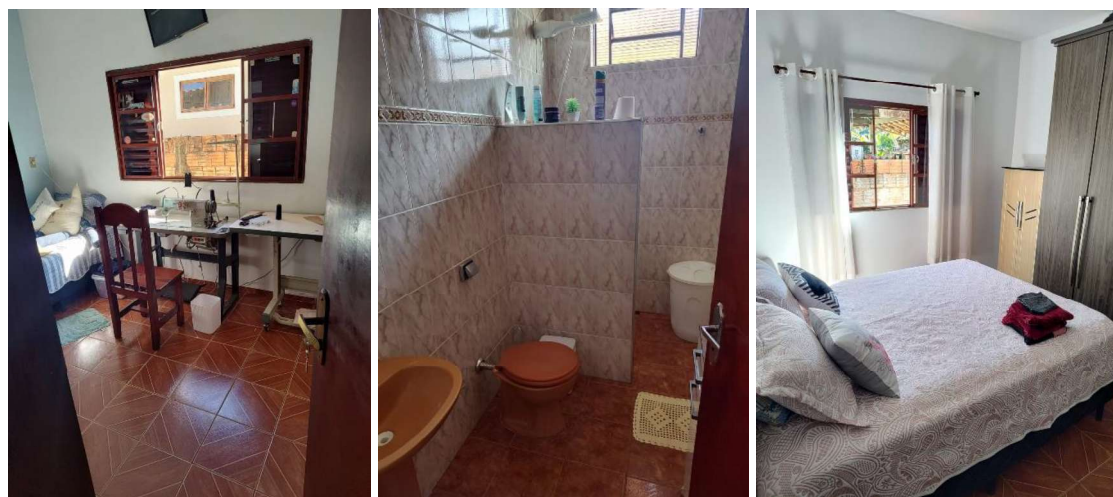
Fotos 01/09 - Vistas parciais externas e internas do imóvel *sub-judice*

Por ocasião da vistoria técnica realizada in loco, este Perito Judicial constatou que o imóvel sub judice consiste em uma edificação destinada à moradia unifamiliar, composta por uma construção principal contendo dois dormitórios, banheiro social, sala de estar, copa/cozinha, área de serviço e garagem.

Constatou-se ainda a existência de uma edícula localizada na parte posterior do terreno, constituída por um dormitório, sala, cozinha, banheiro e área de serviço, integrando o conjunto edificado do imóvel. As características construtivas e a configuração das edificações encontram-se melhor evidenciadas no registro fotográfico apresentado a seguir.

De um modo geral, podemos classificar a residência no padrão “**Casa Padrão Econômico (médio)**”, segundo critérios de classificações das edificações do IBAPE/SP. Quanto ao estado de conservação, enquadra-se na **Classe “C” –Regular**, segundo os parâmetros da Tabela de Ross-Heidecke.

Com base na análise visual realizada durante a vistoria técnica, estima-se uma idade aparente aproximada de **30 anos** para a edificação. A área construída útil foi estimada em cerca de **130 m²**, considerando as edificações existentes no imóvel.
