**EXCELENTÍSSIMO SENHOR DOUTOR JUIZ DE DIREITO DA 2ª VARA CÍVEL DO FÓRUM  
MOGI DAS CRUZES -COMARCA DE MOGI DAS CRUZES- SÃO PAULO**

Processo nº1009238-10.2023.8.26.0361

**LAUDO PERICIAL**

Este laudo tem por objetivo avaliar o valor mercadológico do imóvel situado no Condomínio Residencial Jundiapéba IV, Rua Doutor Francisco Soares Marialva, nº 2171, Bloco 1, Apartamento 43, Bairro Jundiapéba, CEP 08750-770, Mogi das Cruzes - São Paulo.

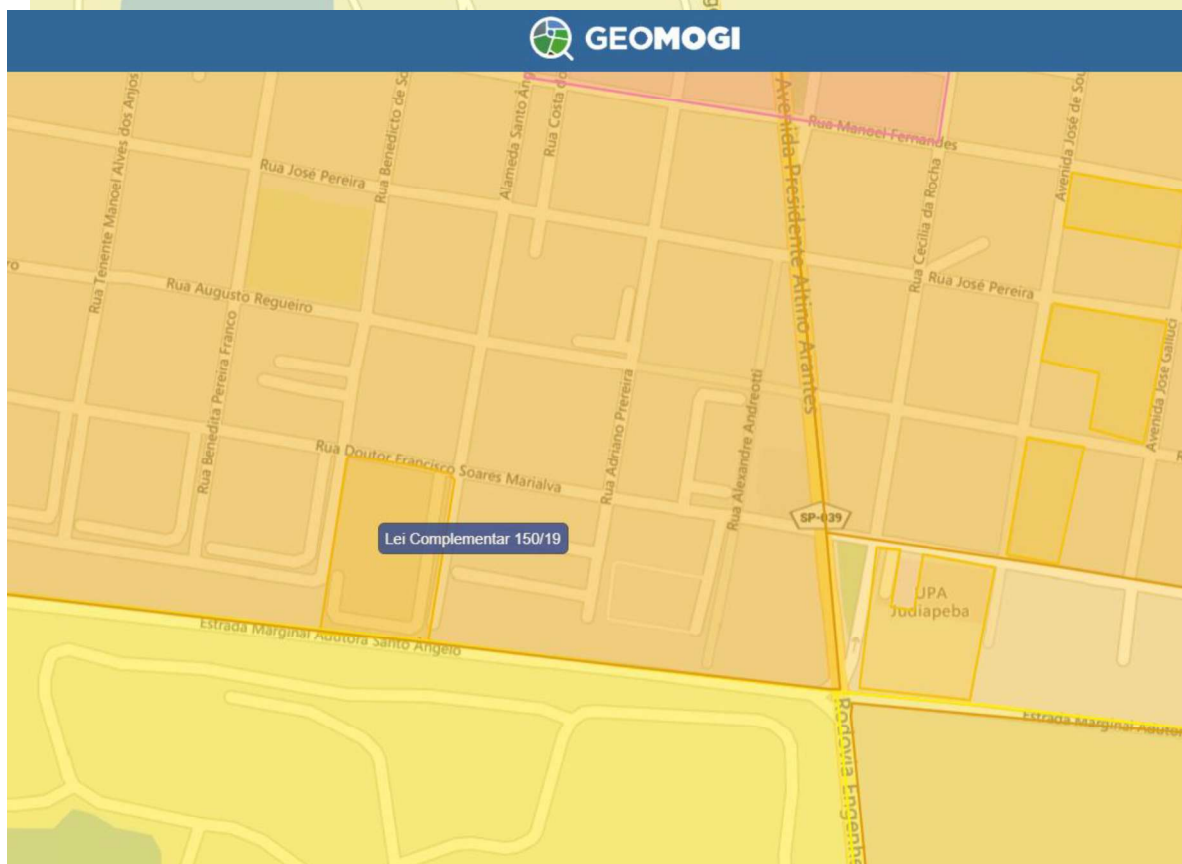
Figura 4 – foto área de zoneamento

O uso predominante dos imóveis é residencial, com padrão de ocupação constatada unifamiliar em área privada, conforme consulta no projeto de Zoneamento Municipal e Macrozoneamento Ambiental.

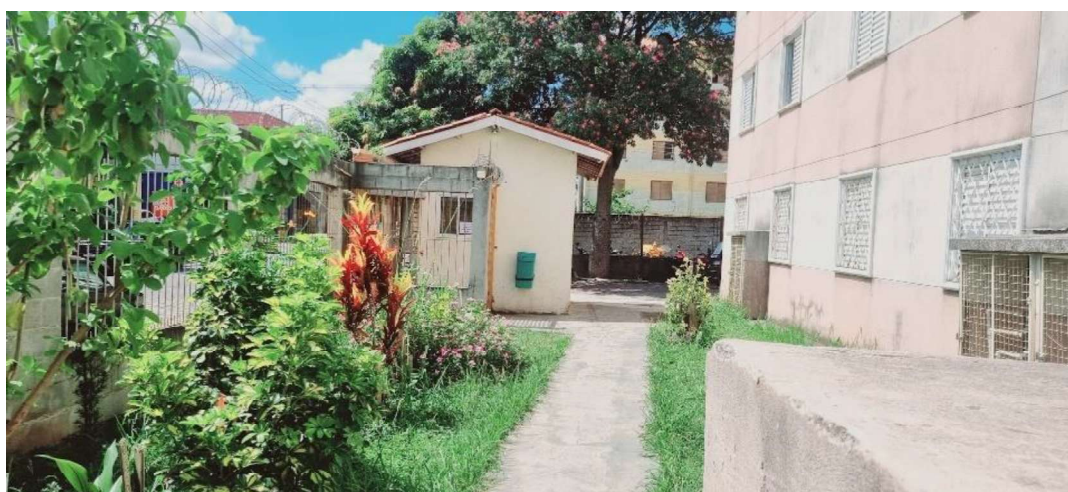
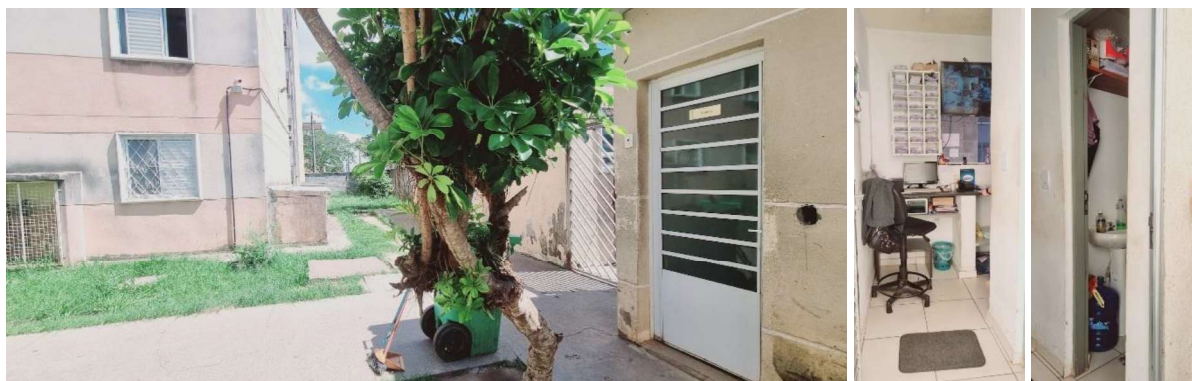
**Figura 8 – Parte interna do condomínio (Guarita 1)**

Conjunto de imagens ilustrando o acesso ao condomínio, que conta com estrutura de segurança por meio de guarita. O acabamento da guarita é composto por piso em lajota cerâmica e paredes revestidas com pintura acrílica. Em sua composição, inclui-se um banheiro funcional, cujo revestimento segue o mesmo padrão de piso cerâmico, com paredes totalmente azulejadas.

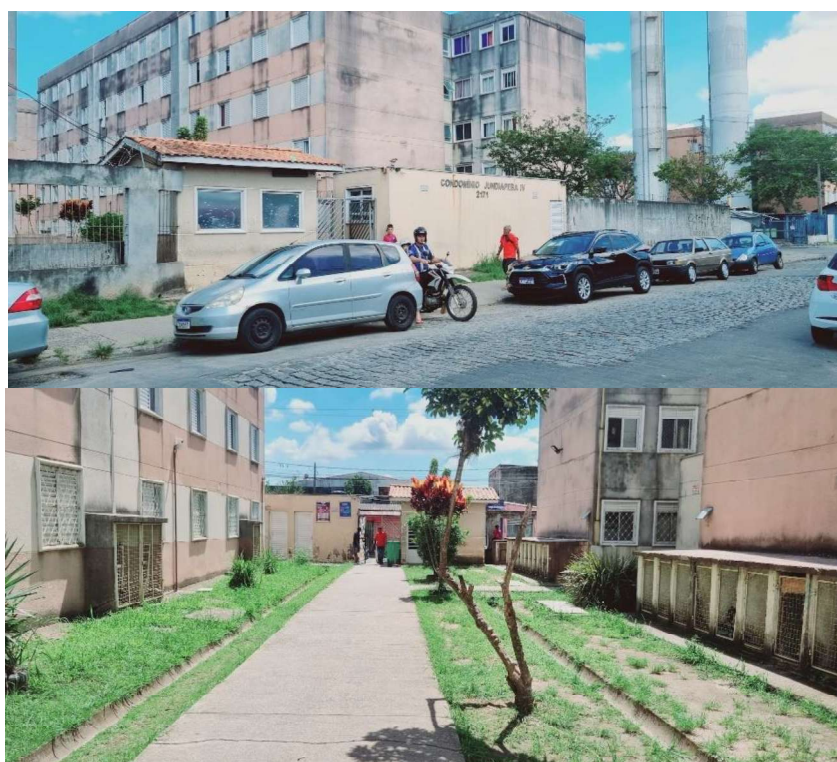
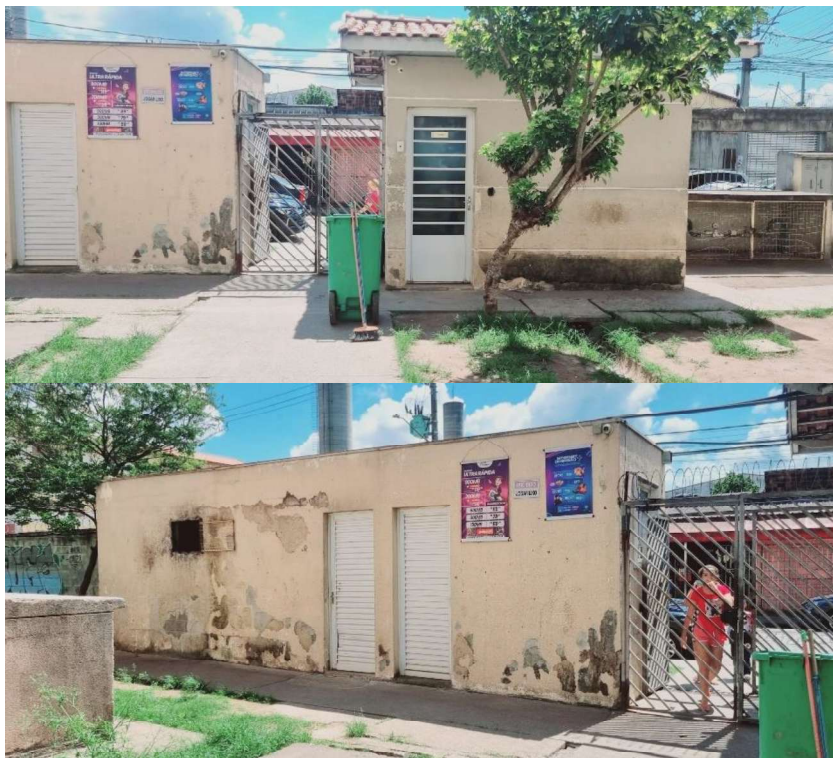
Figura 9– Foto referente a segunda guarita

Conjunto de imagens que documenta o segundo acesso ao condomínio, o qual dispõe de estrutura de segurança por meio de guarita. O acabamento da edificação apresenta piso em lajotas cerâmicas e paredes com revestimento em pintura acrílica. A composição interna inclui um banheiro funcional, além de uma estrutura lateral destinada a sanitários atualmente inativos. Ambos os ambientes seguem o mesmo padrão construtivo, com piso cerâmico e paredes totalmente revestidas em azulejo, assegurando resistência, facilidade de limpeza e conformidade com os requisitos de salubridade.

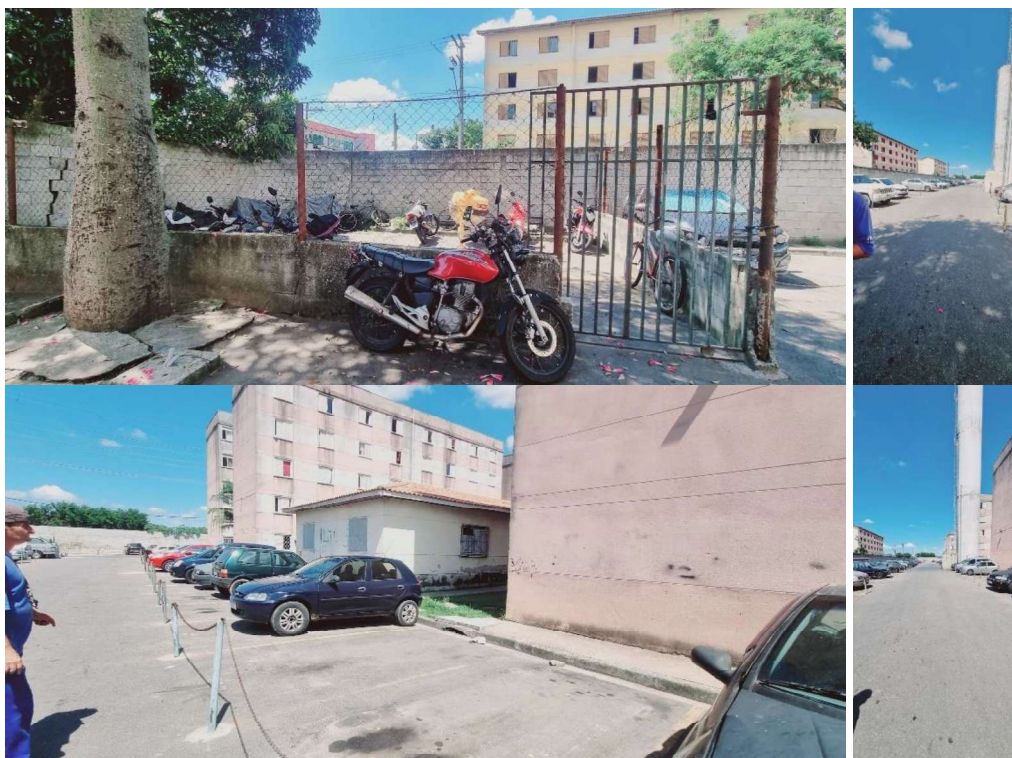
**Figura 10** – Foto referente ao estacionamento

A imagem registra o estacionamento comunitário do condomínio, o qual apresenta áreas delimitadas para veículos de passeio, motocicletas e bicicletas. O pavimento é composto por revestimento asfáltico (piche), com vagas devidamente demarcadas por sinalização horizontal no piso. Algumas vagas contam com pilares metálicos e correntes, utilizados para o fechamento individual e controle de acesso, contribuindo para a organização e segurança do local.

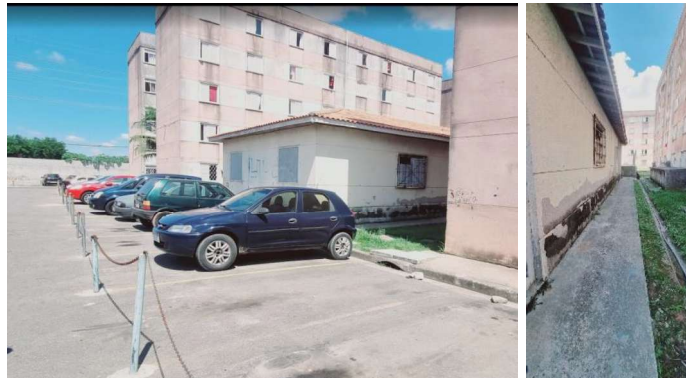
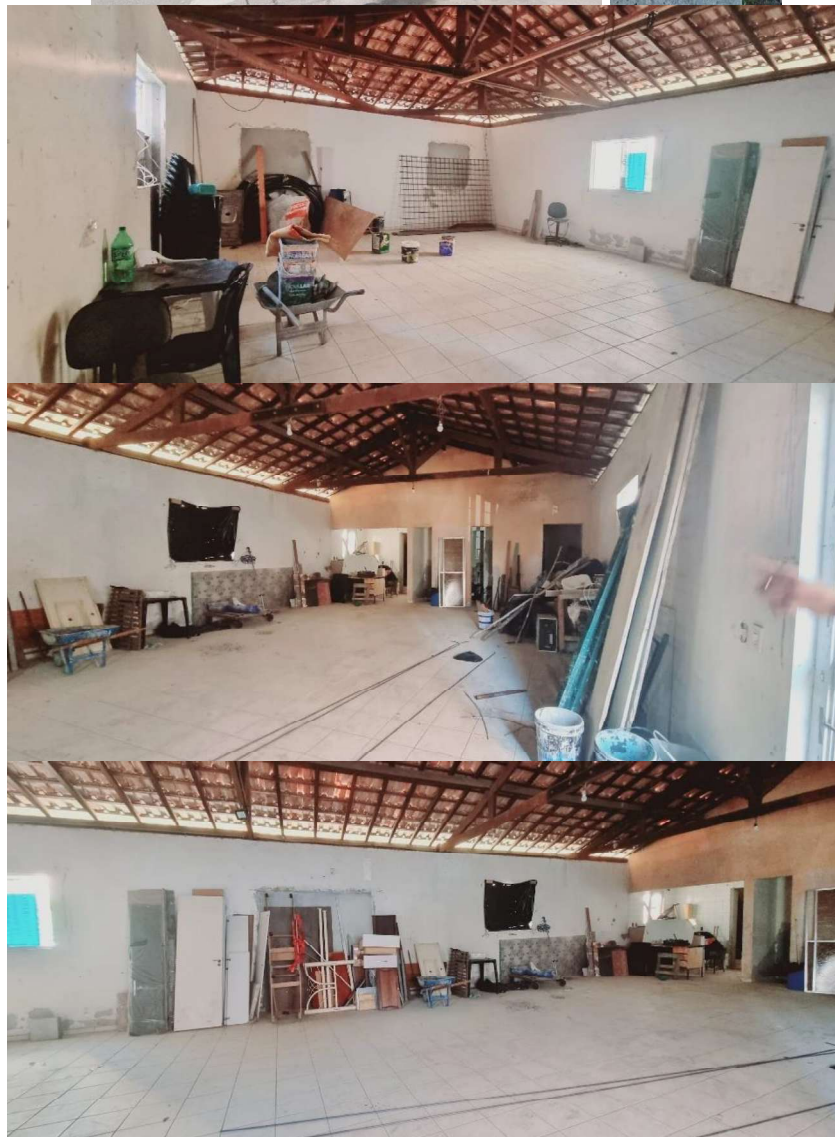
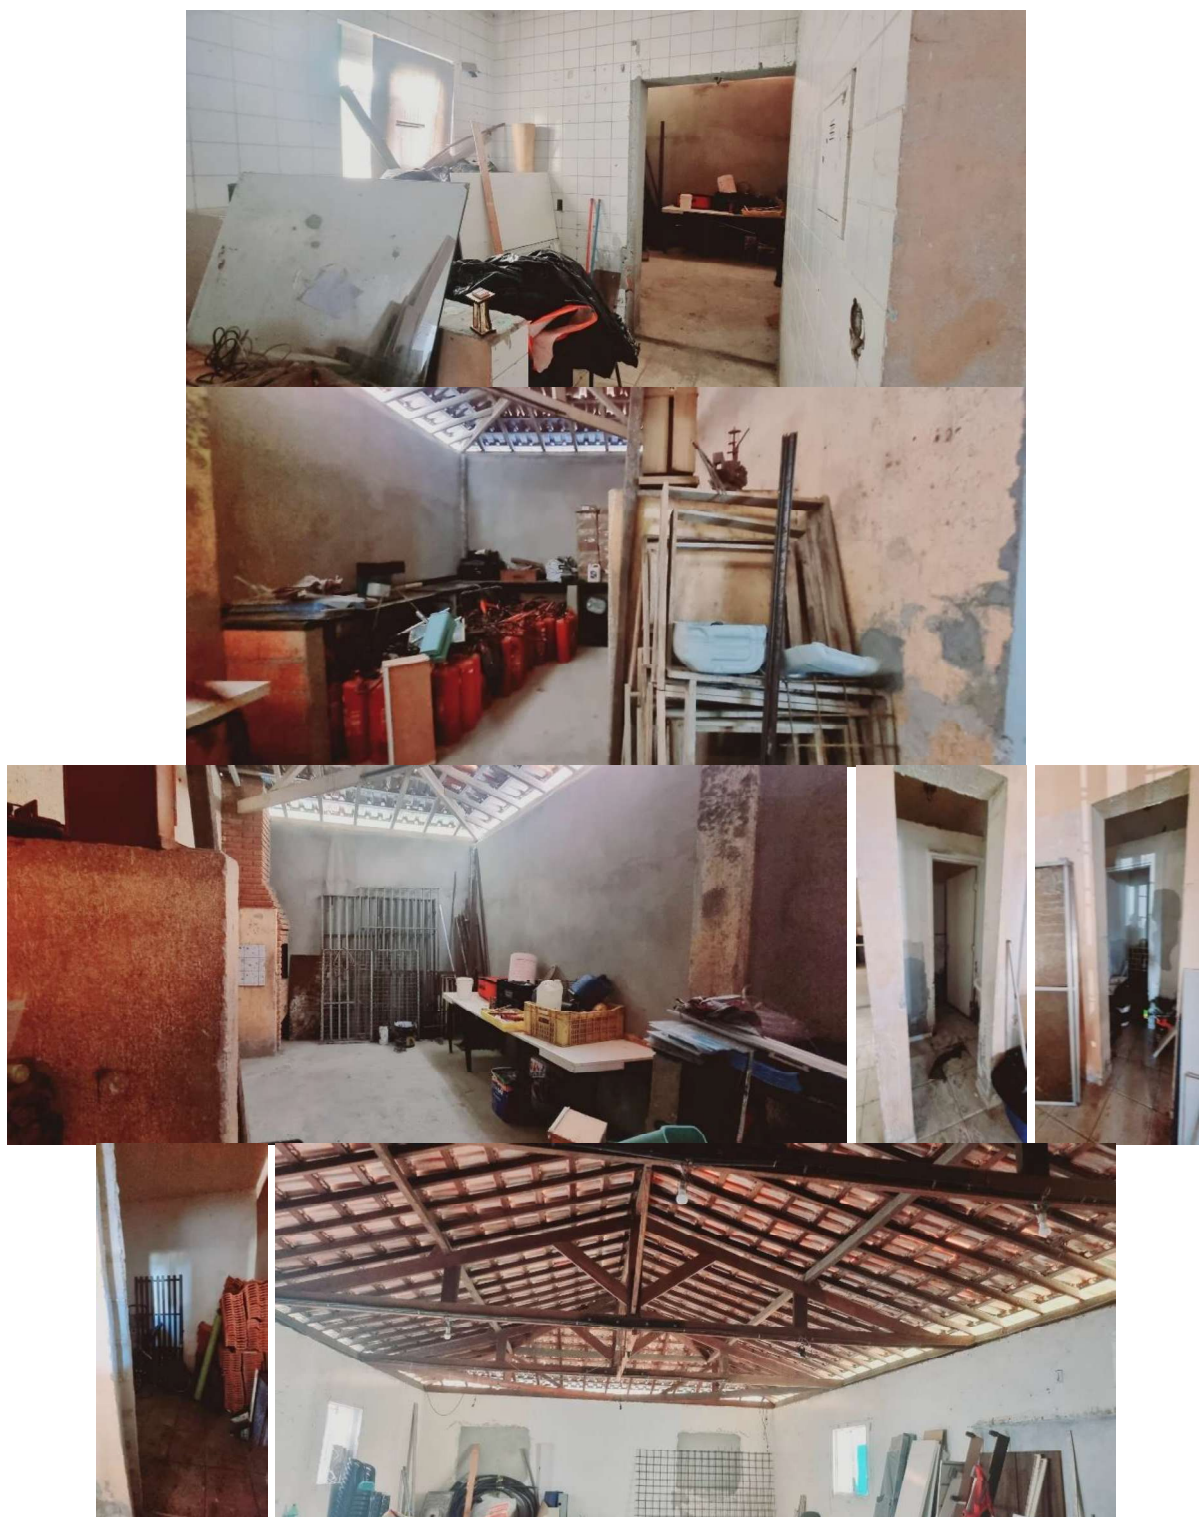
**Figura 11**– Foto referente ao salão de festa

O local encontra-se em fase de reforma e contará, ao término, com piso revestido em lajota cerâmica e paredes regularizadas com massa corrida e acabamento em tinta látex. A cobertura será composta por telhado com estrutura

aparente, sem forro, permitindo a visualização das tesouras de madeira e das telhas do tipo francesa. As aberturas incluem janelas de alumínio do tipo correr e portas de alumínio de correr com duas folhas.

O ambiente também contempla uma cozinha em estilo americano, com balcão e tampo em mármore, revestida com piso cerâmico e azulejos até o teto. Integrada a esse espaço, há uma área destinada à churrasqueira, igualmente revestida com piso cerâmico e azulejos até o teto, garantindo praticidade e facilidade na limpeza.

O projeto inclui ainda uma despensa e dois banheiros, todos com o mesmo padrão de acabamento: piso cerâmico e paredes revestidas com azulejo até o teto, exceto na despensa, que terá paredes apenas pintadas com tinta látex.

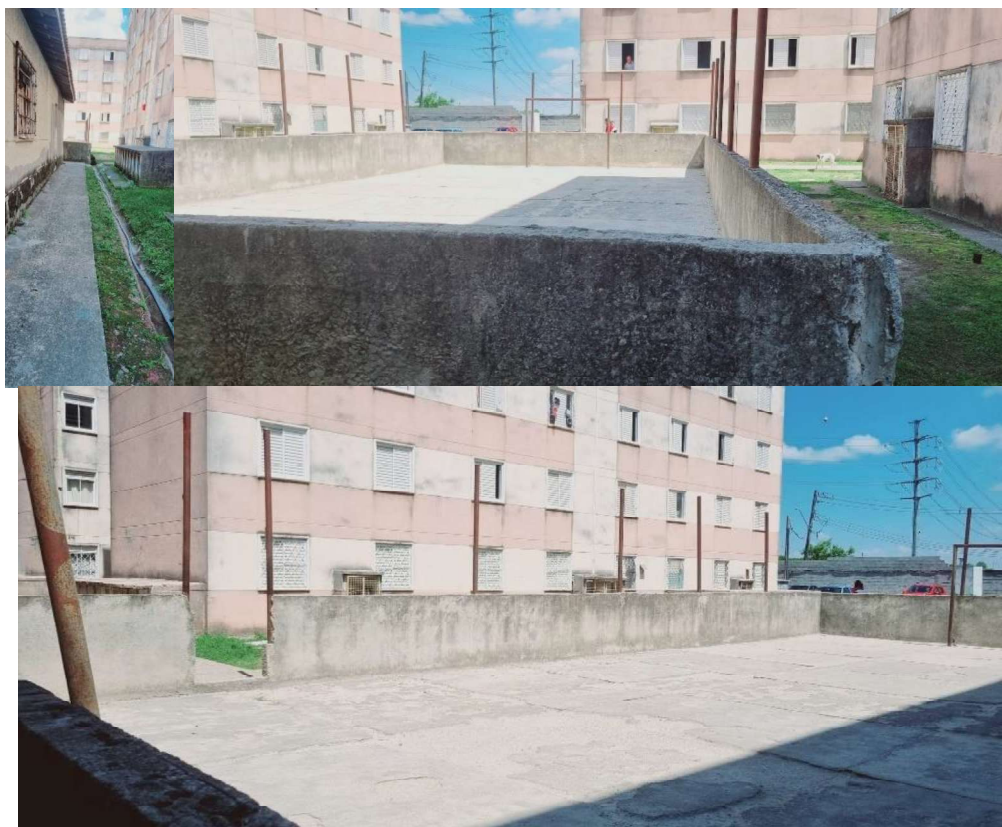
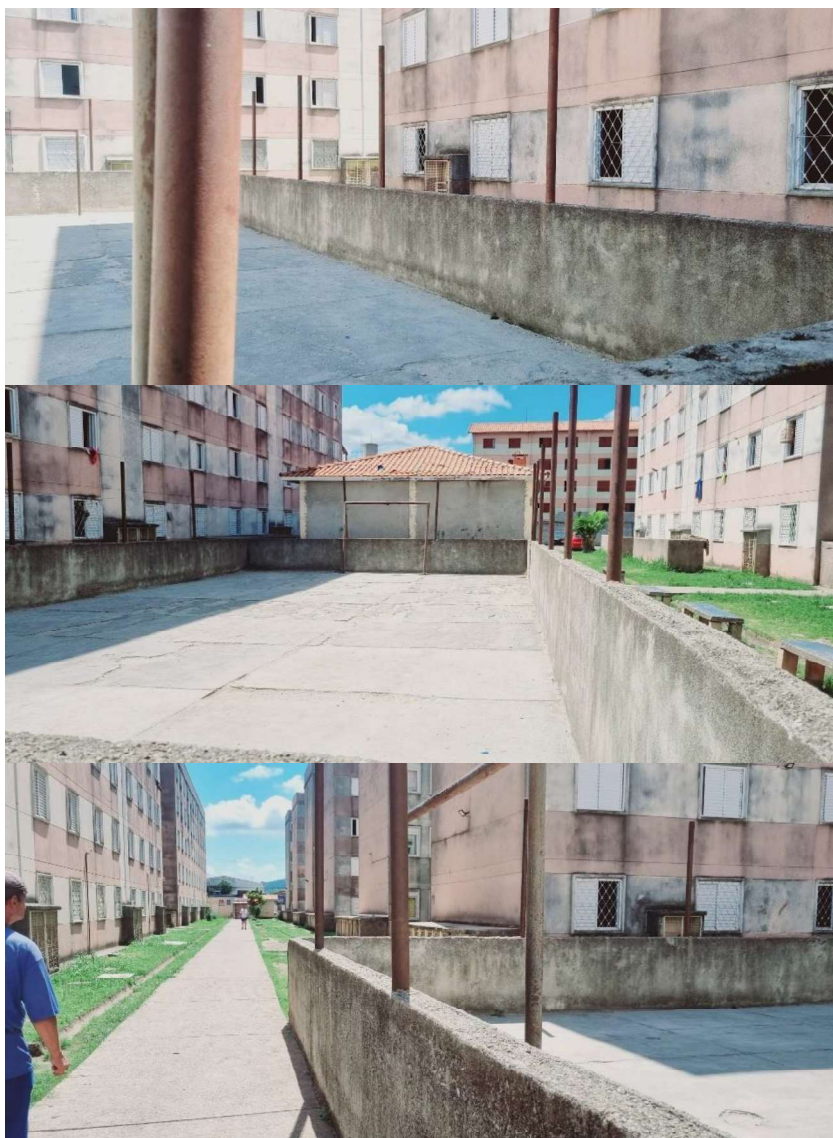
Figura 13– Foto referente ao Quadra poliesportiva

As imagens evidenciam o estado de depreciação da quadra esportiva, resultado do desgaste provocado pela ação do tempo. Observam-se fissuras e degradação no concreto das muretas, bem como o piso da quadra sem as marcações originais visíveis. As tubulações metálicas que sustentam as grades de proteção encontram-se em avançado estado de oxidação, comprometendo a integridade estrutural do conjunto.

De acordo com informações prestadas pelo Sr. Ademir, funcionário do local, está prevista a reforma da quadra e do salão de festas adjacente, porém, até o momento, não há prazo definido para o início das intervenções.

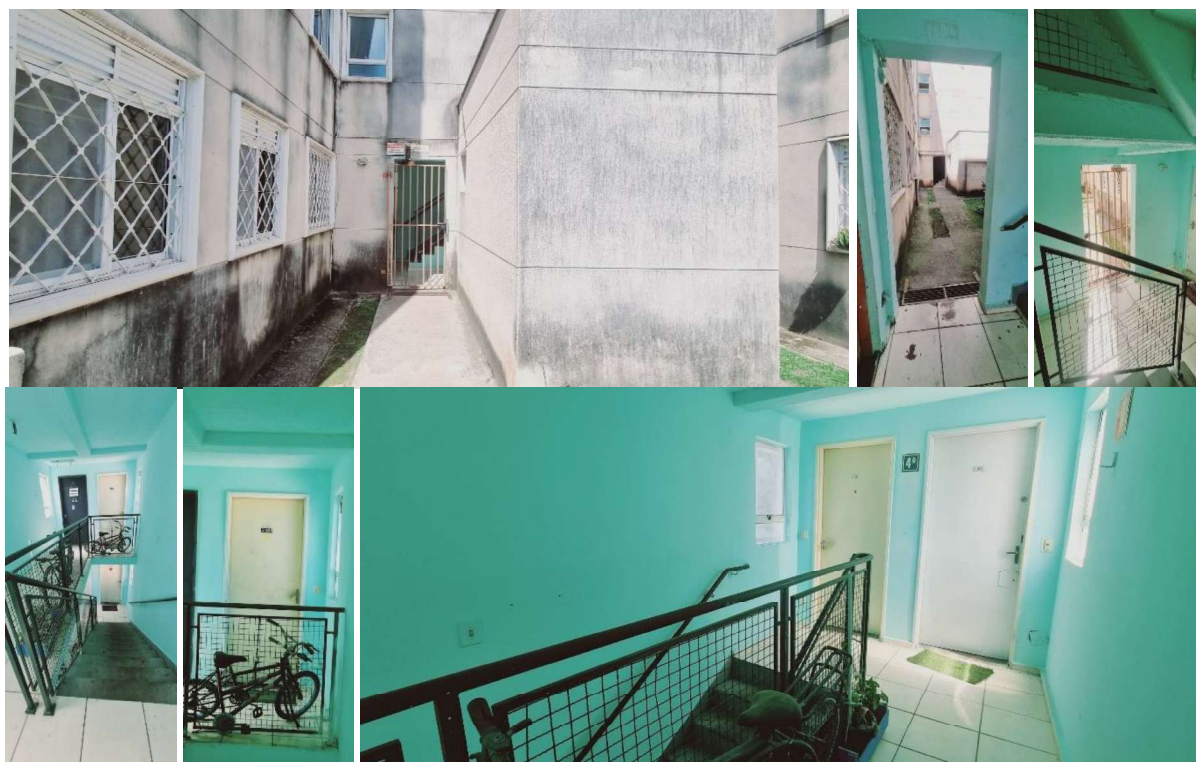
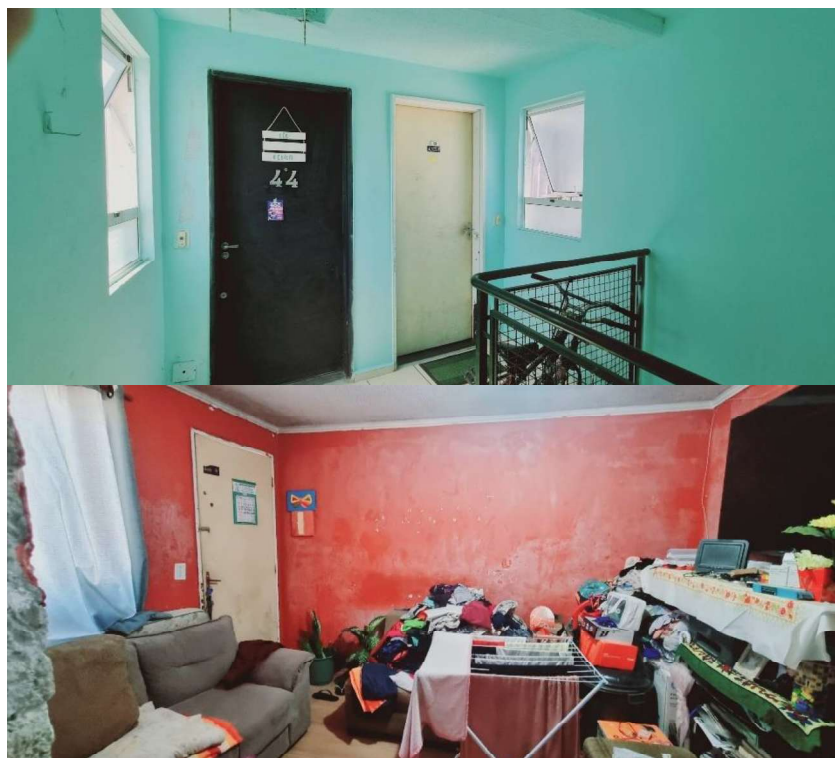
Figura 15– Fotos referente a fachada

As imagens apresentam a entrada do imóvel, que possui acabamento em piso cerâmico e paredes revestidas com pintura em tinta látex. A porta de acesso é em madeira simples, e as janelas são do tipo basculante modelo Maxim-Ar, com uma folha fixa em alumínio na cor branca.

O conjunto revela a necessidade de manutenção periódica, especialmente nos elementos metálicos e acabamentos, visando garantir a durabilidade, segurança e conservação do acesso principal.

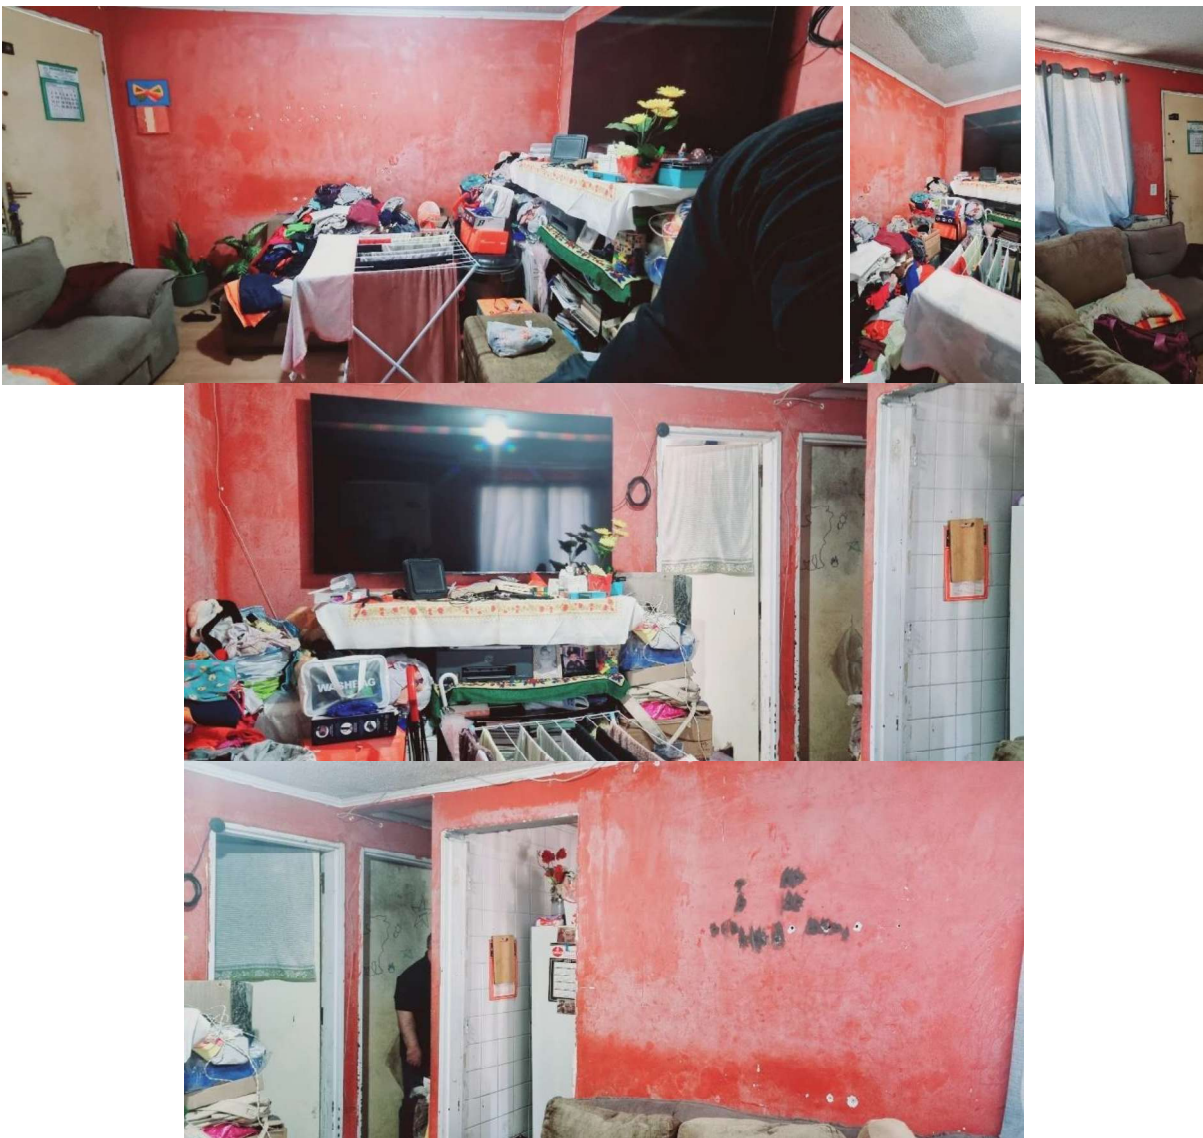
Figura 16– Sala

As imagens permitem identificar o acabamento em assoalho de madeira no piso e revestimento das paredes com pintura em tinta látex. Observa-se, contudo, que tais elementos apresentam sinais de desgaste e deterioração, indicando a necessidade de manutenção corretiva para garantir a preservação das características construtivas e o prolongamento da vida útil do ambiente.

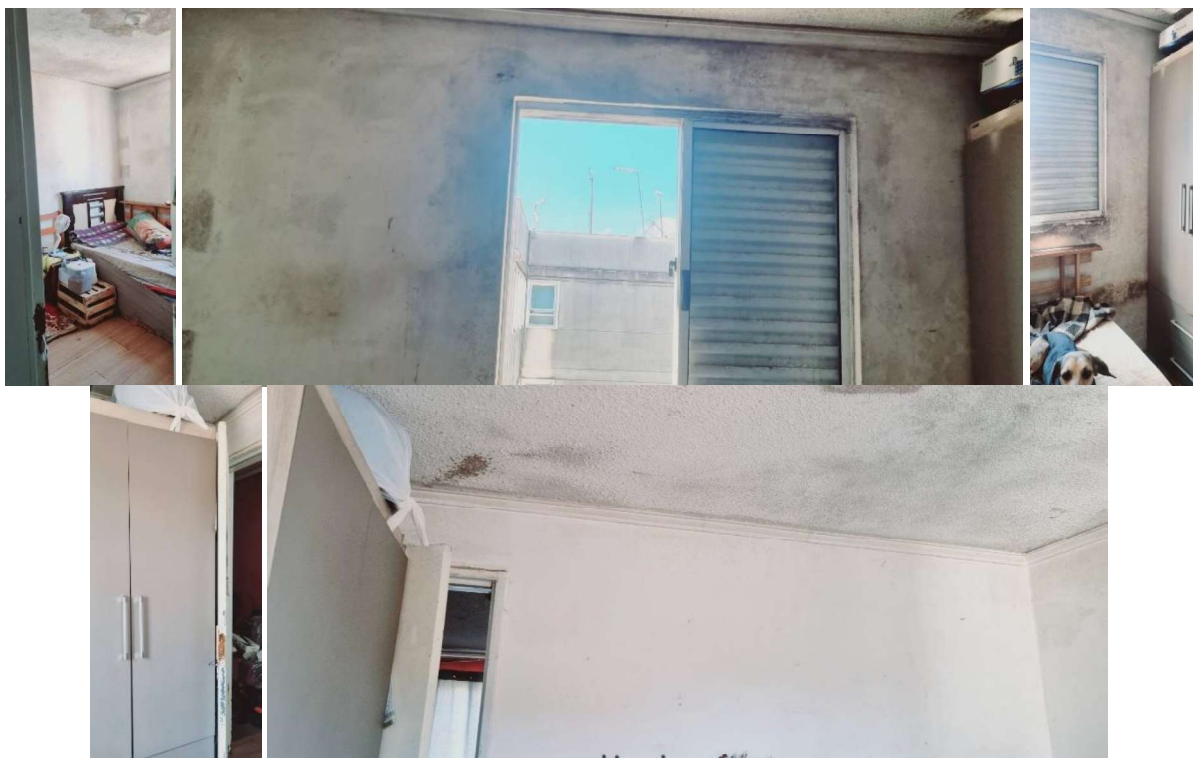
**Figura 17–** Fotos referente ao quarto

As imagens evidenciam que o ambiente se encontra em condições insatisfatórias de conservação. Observa-se a presença de bolor ao longo de toda a extensão da parede onde se localiza a janela, indicando possível umidade ascendente ou condensação, exigindo avaliação e tratamento específico. O acabamento das paredes é realizado com pintura em tinta látex, enquanto o piso é em assoalho de madeira, apresentando sinais de desgaste acentuado.

A porta de madeira do ambiente encontra-se danificada, com a fechadura arrancada, comprometendo a funcionalidade e a segurança. Recomenda-se a realização de reparos emergenciais e manutenção corretiva para restabelecimento das condições adequadas de uso e habitabilidade.

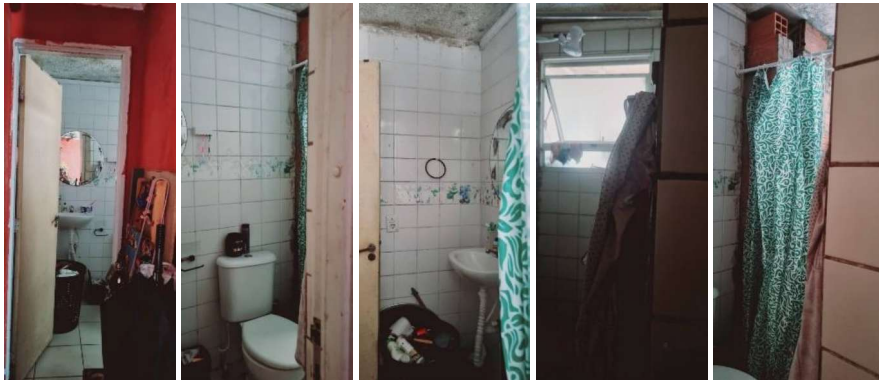
Figura 18– fotos referentes ao Banheiro

O ambiente apresenta acabamento em lajota cerâmica no piso e revestimento cerâmico (azulejo) até o teto. O forro é em laje de concreto aparente, sem acabamento de pintura. O cômodo demanda reparos e manutenção periódica, visando à conservação dos elementos construtivos e à garantia das condições adequadas de uso e salubridade.

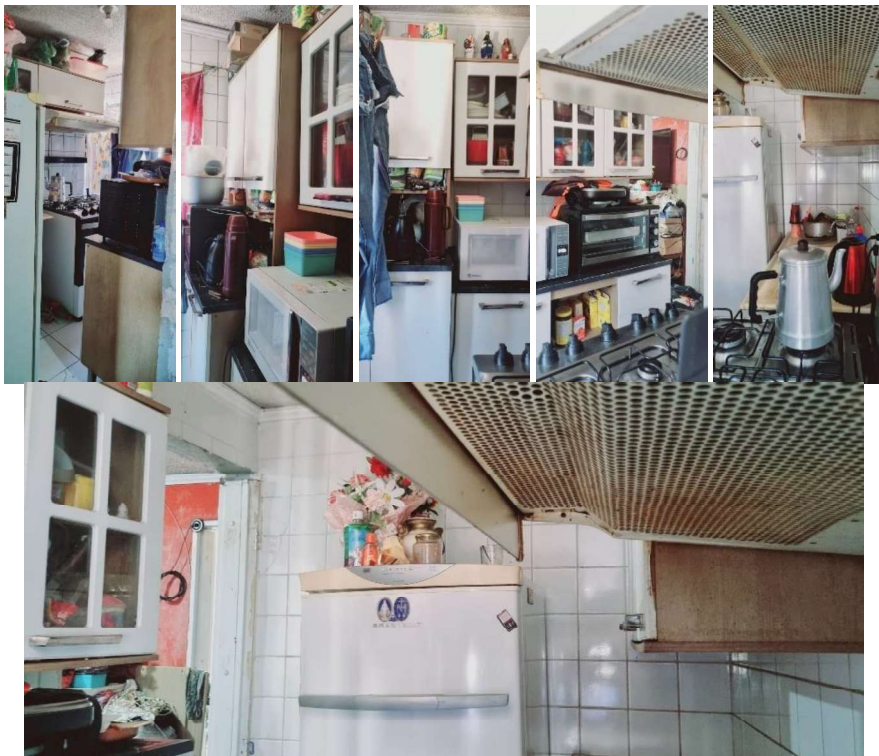
Figura 19 – fotos referentes a Cozinha

O ambiente apresenta acabamento em piso de lajota cerâmica e revestimento cerâmico (azulejo) até o teto. A ventilação e iluminação natural são proporcionadas

por um vitrô basculante em alumínio. O cômodo encontra-se em bom estado de conservação, com revestimentos e esquadrias em condições adequadas de uso.

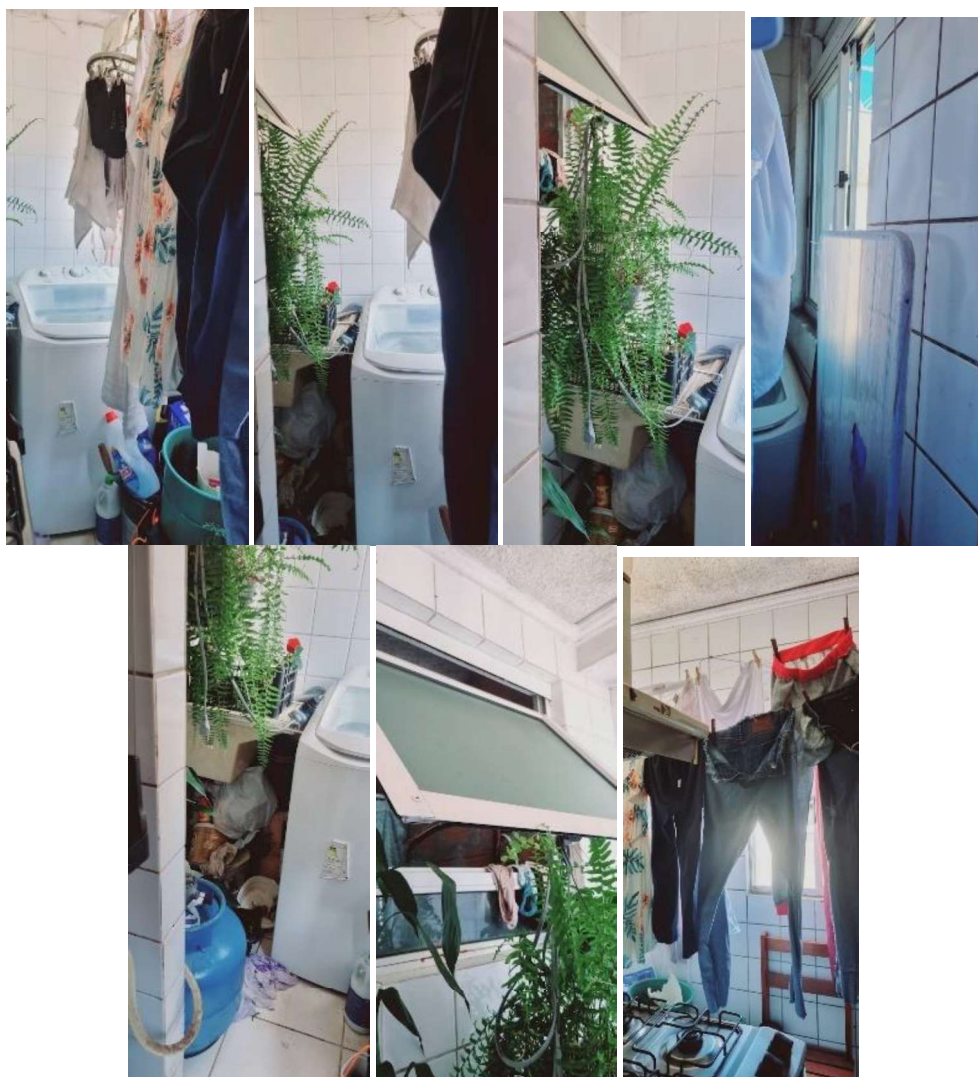
**Figura 20**– fotos referentes a Area de Serviço

A imagem evidencia um ambiente com acabamento em piso de lajota cerâmica e paredes totalmente revestidas com azulejo até o teto. A esquadria é composta por janela de correr em alumínio, com duas folhas. O ambiente apresenta-se em bom estado de conservação, com revestimentos íntegros e funcionalidade preservada.
