**AUTOS Nº: 1043478-92.2020.8.26.0114**

## **LAUDO**

**Imóvel situado na Rua Olívio Manoel de Camargo, nº 226 (lote 26 da quadra 21), Loteamento Jardim Santa Mônica, Campinas – SP, matriculado sob nº 40.511, no 2º CRI de Campinas.**

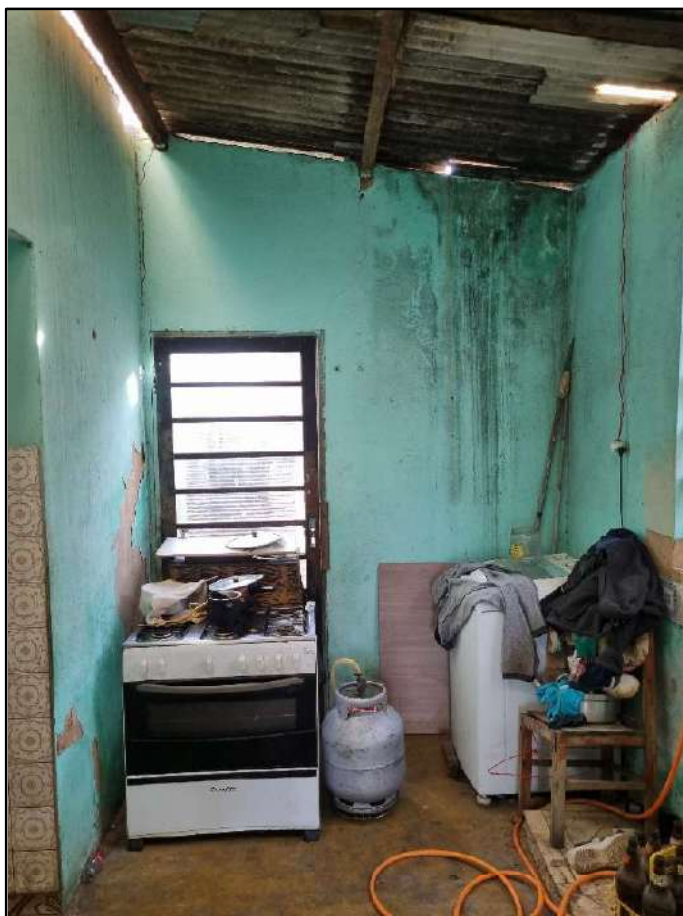
**FOTO 10 – COPA.**

**PISO:** Revestimento cerâmico;

**PAREDE:** Pintura látex;

**TETO:** Telha de fibrocimento;

**JANELA:** Ferro;

**PORTA:** Ferro.

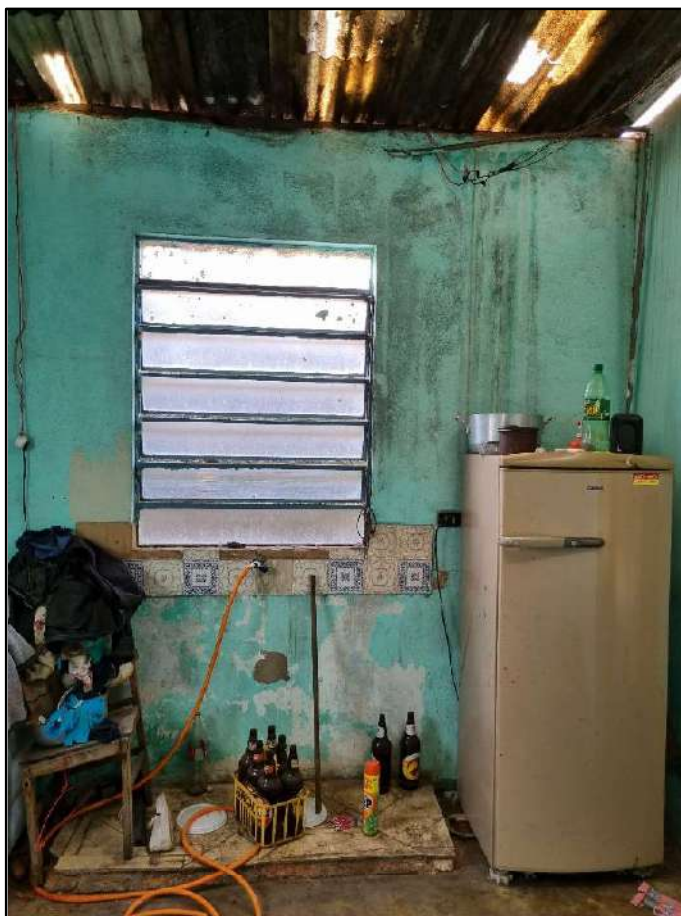
**FOTO 12 – COPA.**

**PISO:** Revestimento cerâmico;

**PAREDE:** Pintura látex;

**TETO:** Telha de fibrocimento;

**JANELA:** Ferro;

**PORTA:** Ferro.

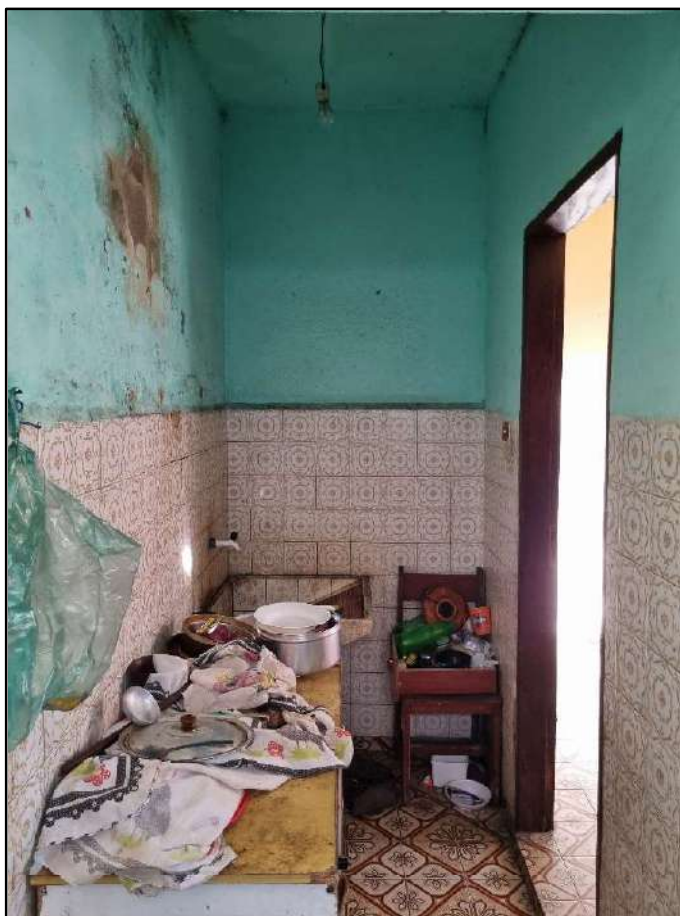
**FOTO 13 – LAVANDERIA.**

**PISO:** Revestimento cerâmico;

**PAREDE:** Pintura látex / Revestimento cerâmico;

**TETO:** Forro sob telha cerâmica.

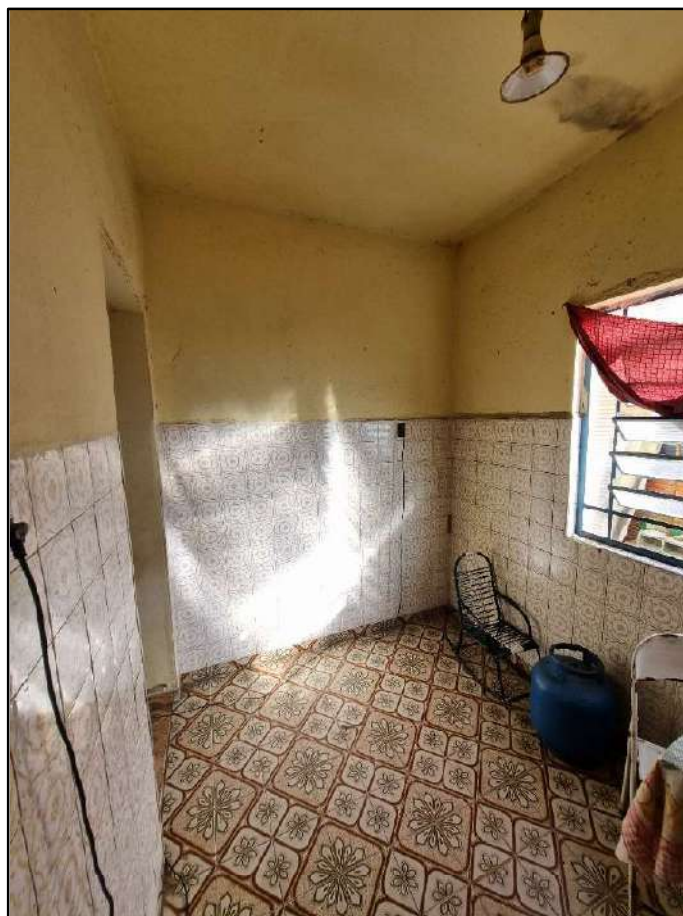
**FOTO 14 – COZINHA.**

**PISO:** Revestimento cerâmico;

**PAREDE:** Pintura látex / Revestimento cerâmico;

**TETO:** Forro sob telha cerâmica;

**PORTA:** Madeira;

**JANELA:** Ferro.

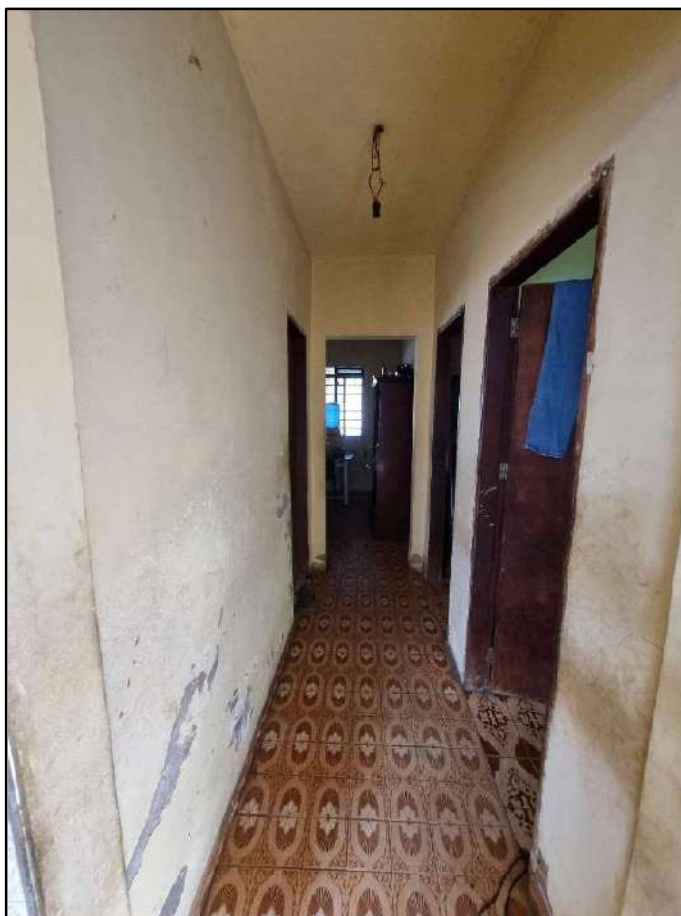
**FOTO 16 – CORREDOR DE CIRCULAÇÃO.**

**PISO:** Revestimento cerâmico;

**PAREDE:** Pintura látex;

**TETO:** Forro sob telha cerâmica;

**PORTA:** Madeira.

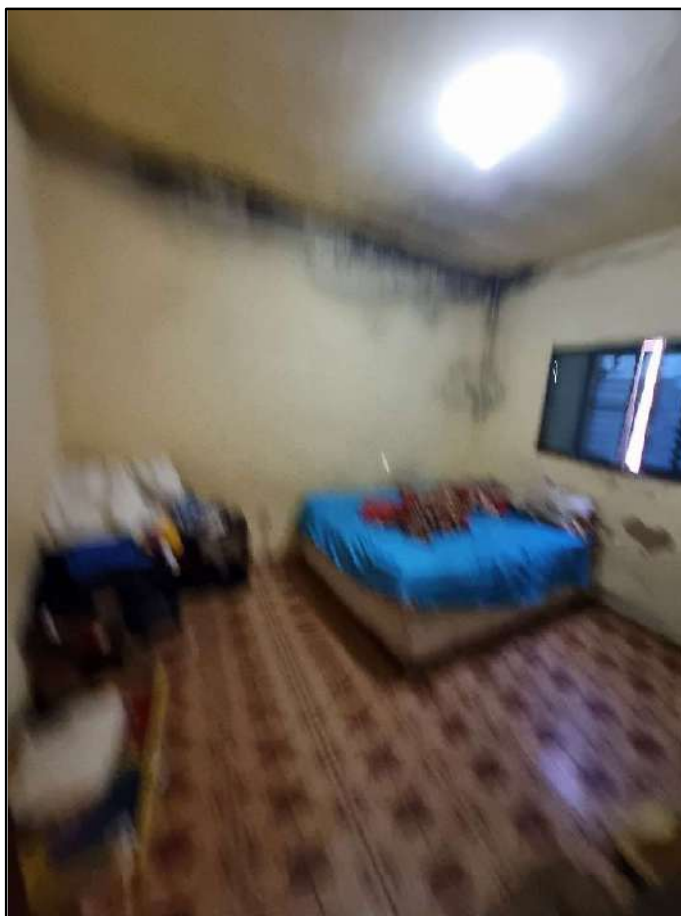
**FOTO 17 – DORMITÓRIO 02.**

**PISO:** Revestimento cerâmico;

**PAREDE:** Pintura látex;

**TETO:** Forro sob telha cerâmica;

**JANELA:** Ferro.

**PORTA:** Madeira.

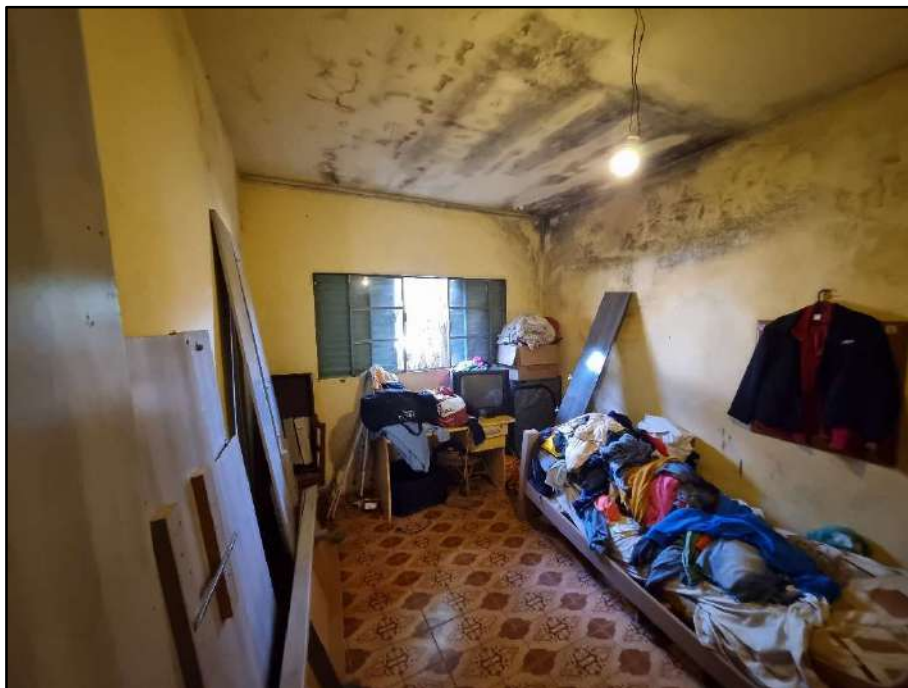
**FOTO 18 – DORMITÓRIO 01.**

**PISO:** Revestimento cerâmico;

**PAREDE:** Pintura látex;

**TETO:** Forro sob telha cerâmica;

**JANELA:** Ferro.

**PORTA:** Madeira.

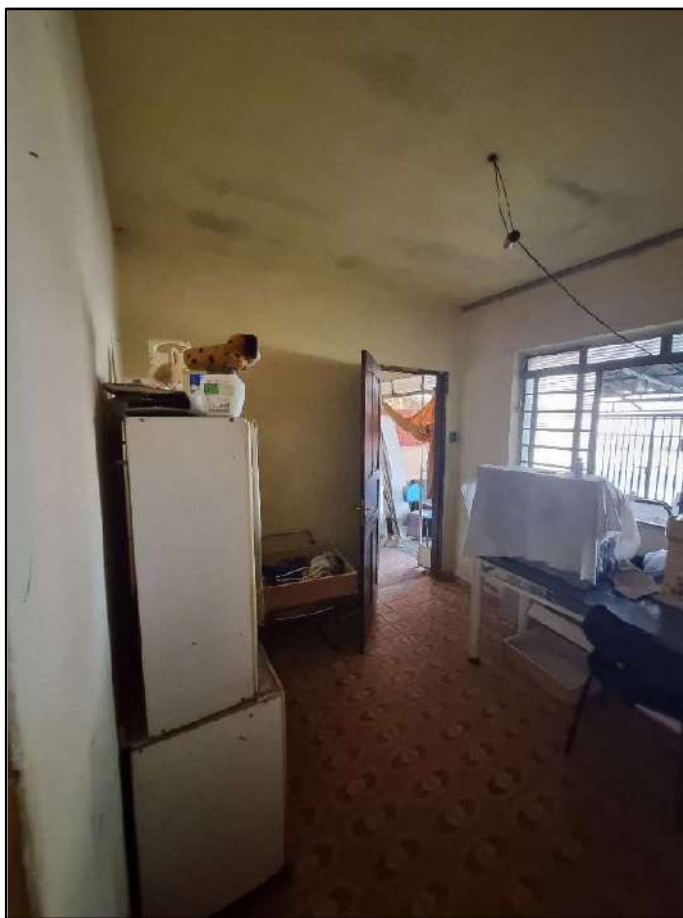
**FOTO 20 – SALA.**

**PISO:** Revestimento cerâmico;

**PAREDE:** Pintura látex;

**TETO:** Forro sob telha cerâmica;

**JANELA:** Ferro.

**PORTA:** Madeira.

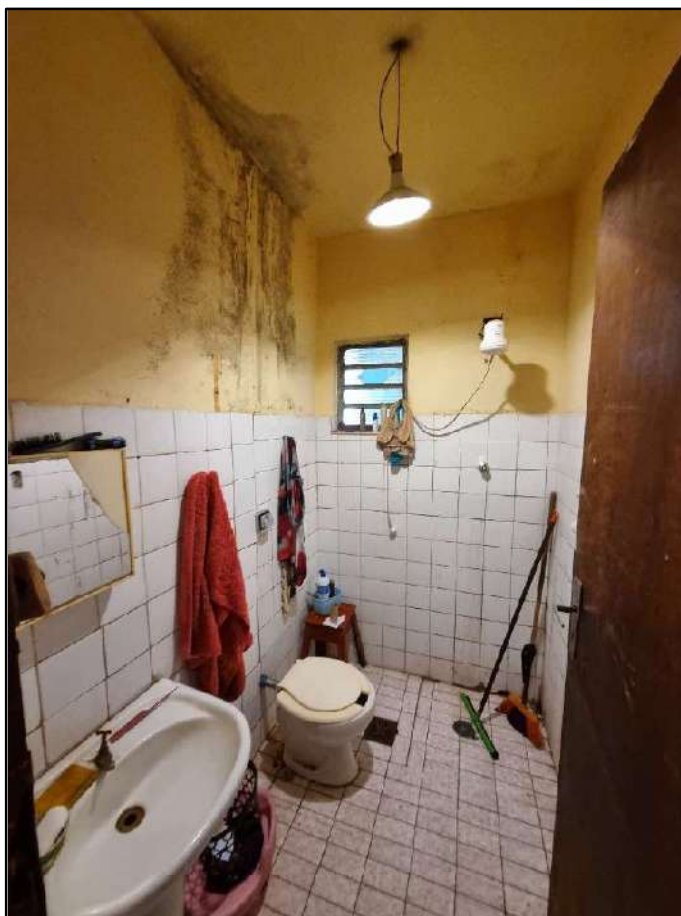
**FOTO 22 – BANHEIRO.**

**PISO:** Revestimento cerâmico;

**PAREDE:** Pintura látex / Revestimento cerâmico;

**TETO:** Forro sob telha cerâmica;

**JANELA:** Ferro.

**PORTA:** Madeira.

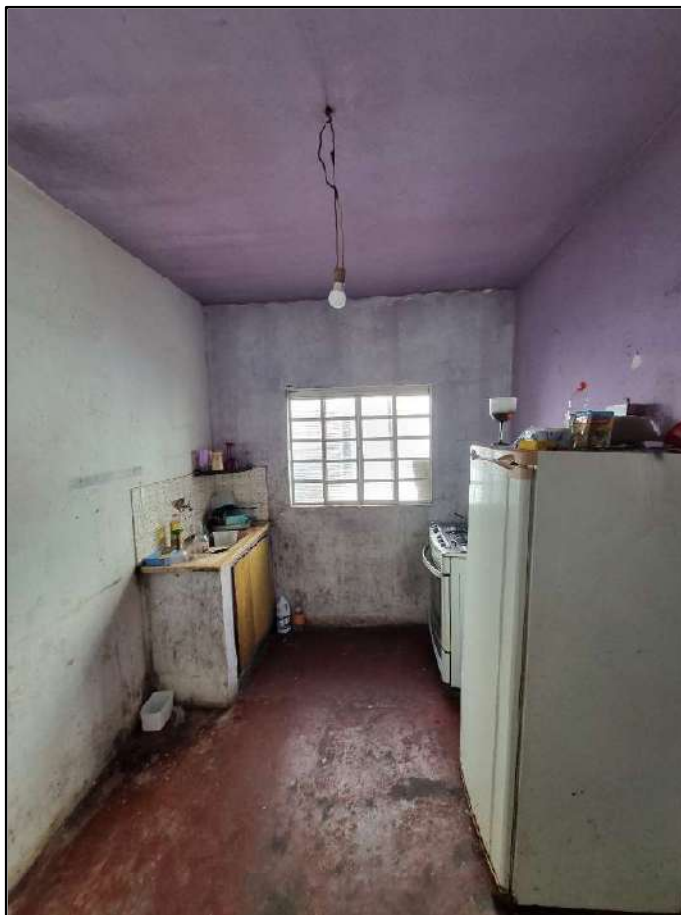
**FOTO 27 – COZINHA.**

**PISO:** Cimentado;

**PAREDE:** Pintura látex;

**TETO:** Laje pré-moldada;

**JANELA:** Ferro;

**PORTA:** Ferro.

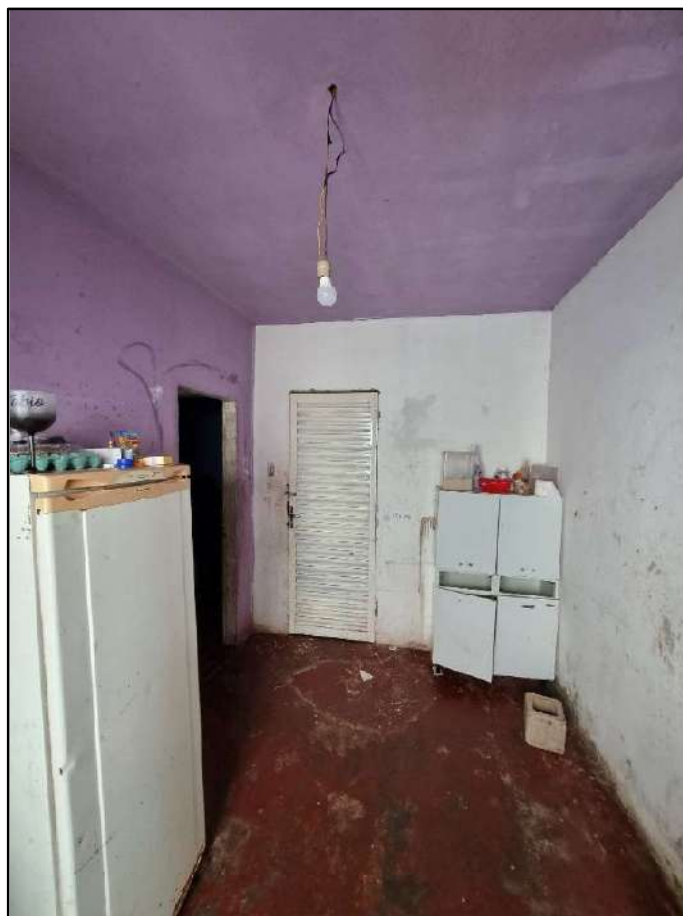
**FOTO 28 – COZINHA.**

**PISO:** Cimentado;

**PAREDE:** Pintura látex;

**TETO:** Laje pré-moldada;

**JANELA:** Ferro;

**PORTA:** Ferro.

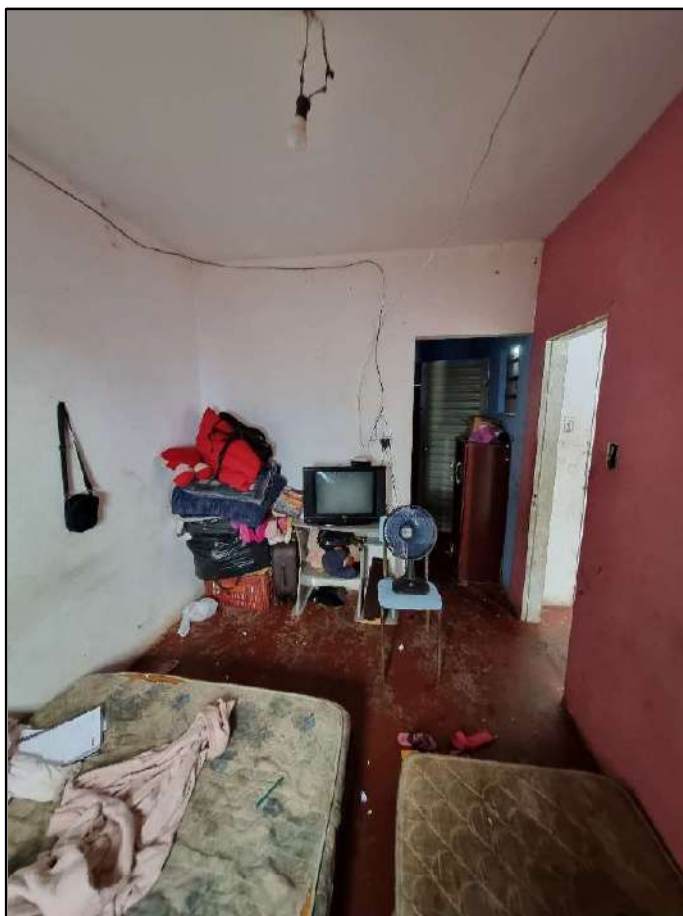
**FOTO 30 – DORMITÓRIO 01.**

**PISO:** Cimentado;

**PAREDE:** Pintura látex;

**TETO:** Laje pré-moldada;

**JANELA:** Ferro.

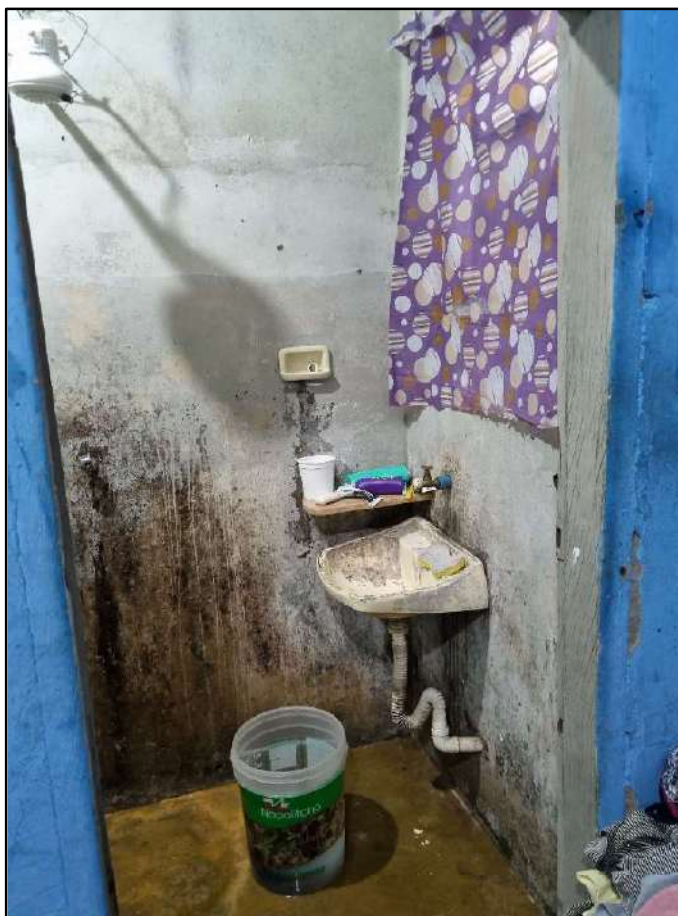
FOTO 33 – BANHEIRO.

**PISO:** Cimentado;

**PAREDE:** Pintura látex;

**TETO:** Laje pré-moldada;

**JANELA:** Ferro;

**PORTA:** Madeira.

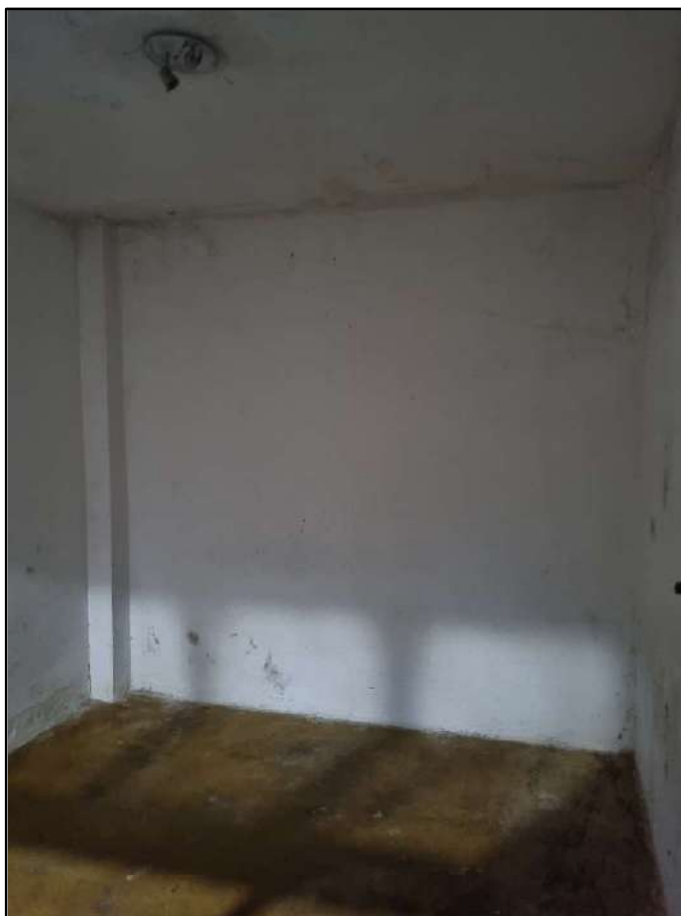
**FOTO 34 – DORMITÓRIO 02.**

**PISO:** Cimentado;

**PAREDE:** Pintura látex;

**TETO:** Laje pré-moldada;

**JANELA:** Madeira;

**PORTA:** Madeira.

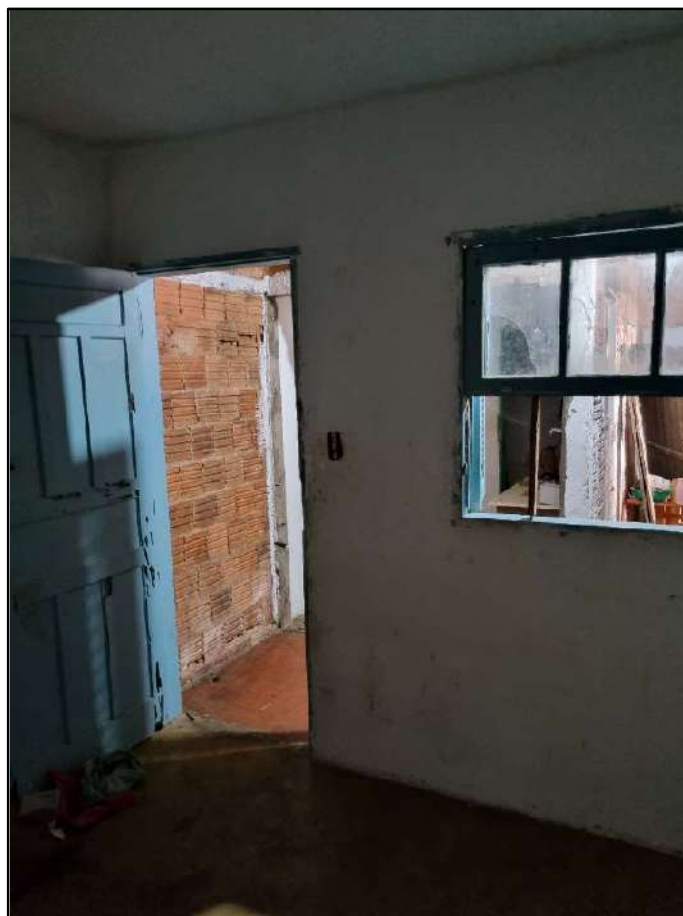
**FOTO 35 – DORMITÓRIO 02.**

**PISO:** Cimentado;

**PAREDE:** Pintura látex;

**TETO:** Laje pré-moldada;

**JANELA:** Madeira;

**PORTA:** Madeira.

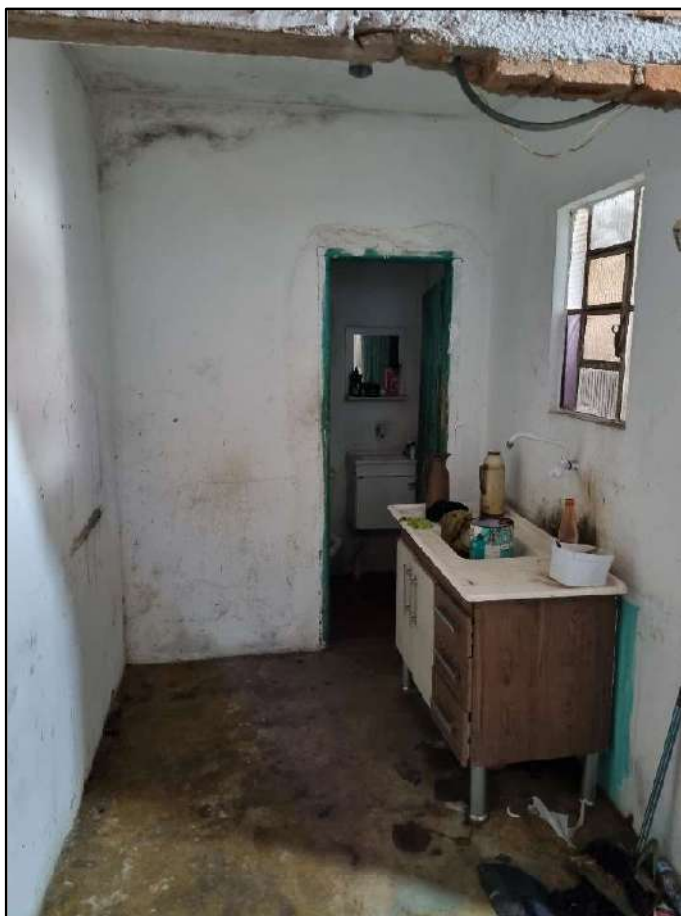
**FOTO 36 – COZINHA.**

**PISO:** Cimentado;

**PAREDE:** Pintura látex;

**TETO:** Laje pré-moldada;

**JANELA:** Ferro.

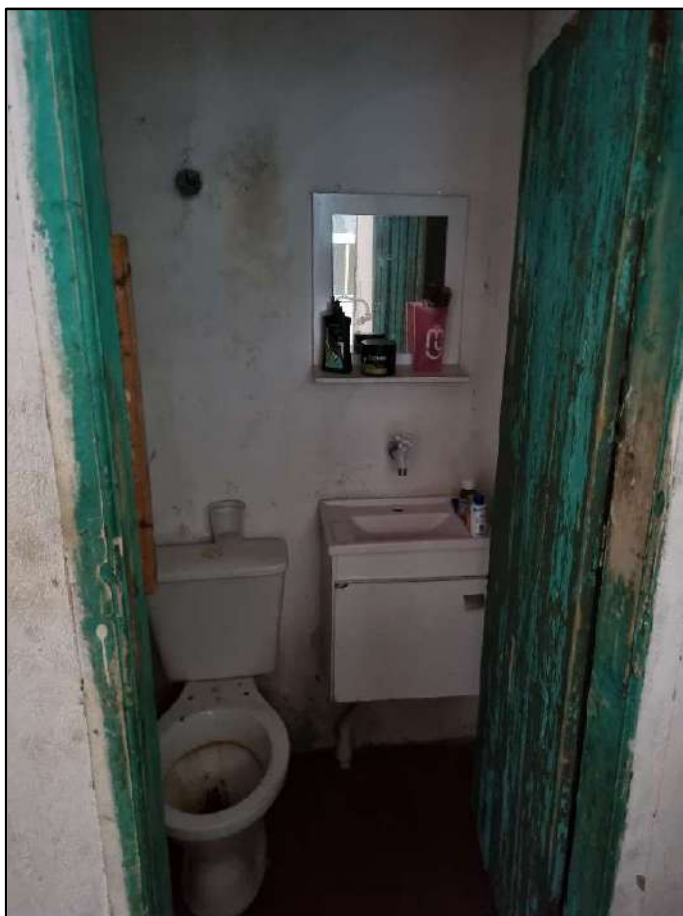
FOTO 37 – BANHEIRO.

**PISO:** Cimentado;

**PAREDE:** Pintura látex;

**TETO:** Laje pré-moldada;

**JANELA:** Ferro;

**PORTA:** Madeira.

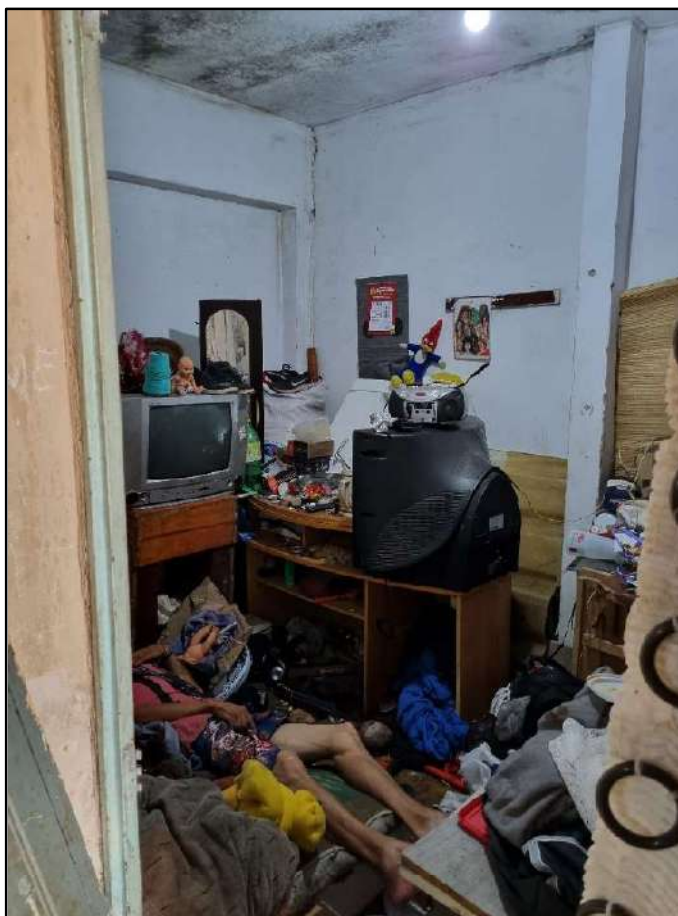
**FOTO 38 – DORMITÓRIO 03.**

**PISO:** Cimentado;

**PAREDE:** Pintura látex;

**TETO:** Laje pré-moldada;

**JANELA:** Madeira;

**PORTA:** Ferro.

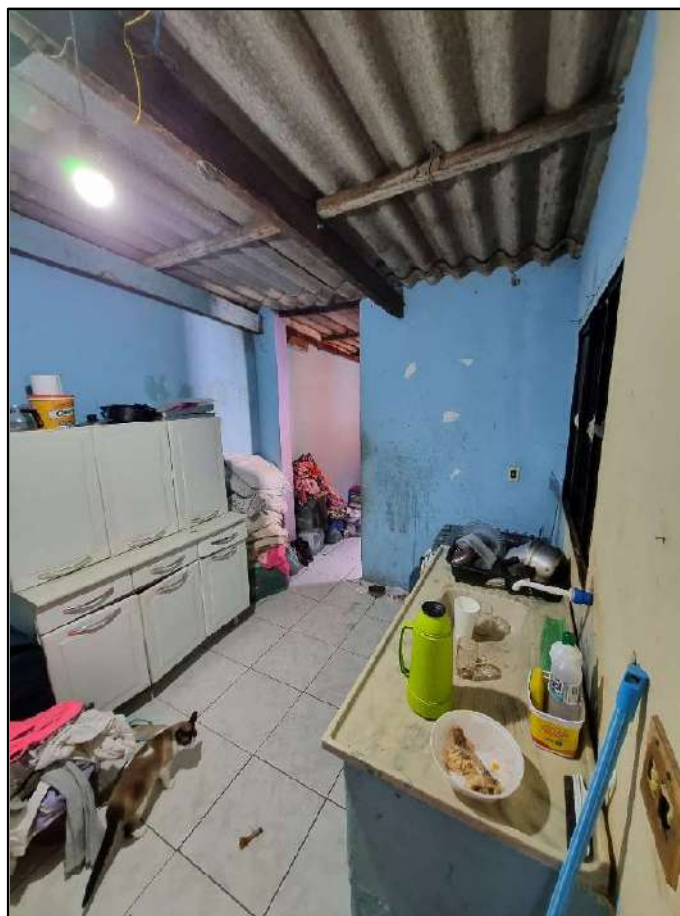
**FOTO 42 – COZINHA.**

**PISO:** Revestimento cerâmico;

**PAREDE:** Pintura látex;

**TETO:** Telha de Fibrocimento;

**JANELA:** Ferro;

**PORTA:** Ferro.

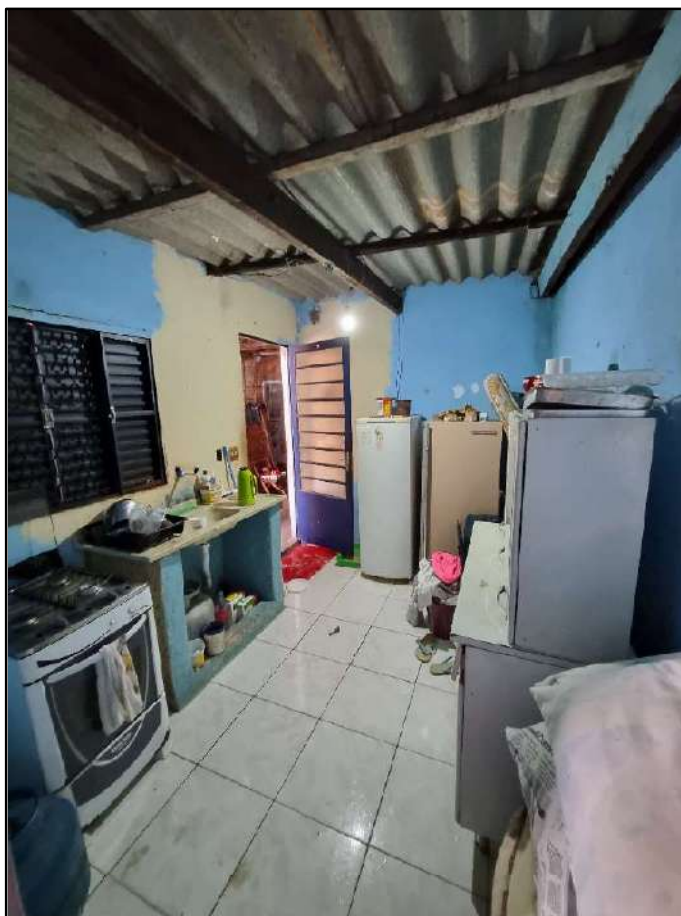
**FOTO 43 – COZINHA.**

**PISO:** Revestimento cerâmico;

**PAREDE:** Pintura látex;

**TETO:** Telha de Fibrocimento;

**JANELA:** Ferro;

**PORTA:** Ferro.

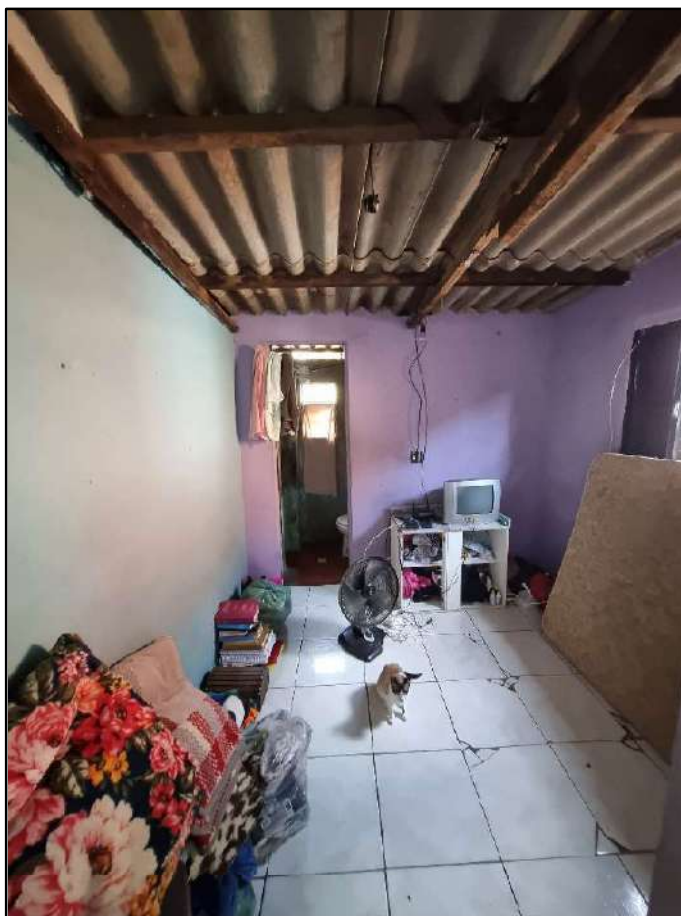
**FOTO 44 – DORMITÓRIO.**

**PISO:** Revestimento cerâmico;

**PAREDE:** Pintura látex;

**TETO:** Telha de Fibrocimento;

**JANELA:** Ferro.

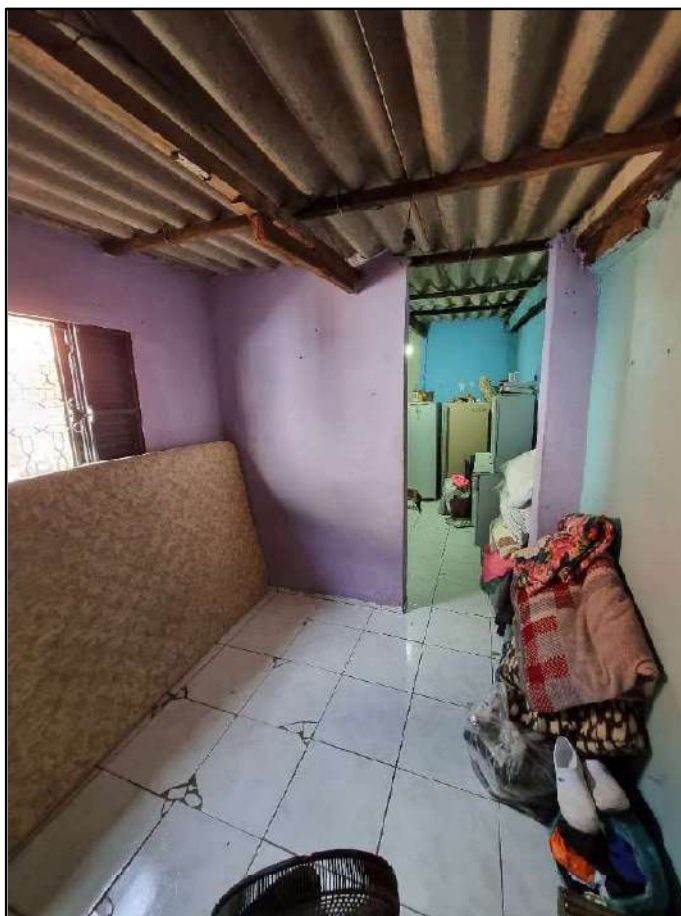
**FOTO 45 – DORMITÓRIO.**

**PISO:** Revestimento cerâmico;

**PAREDE:** Pintura látex;

**TETO:** Telha de Fibrocimento;

**JANELA:** Ferro.

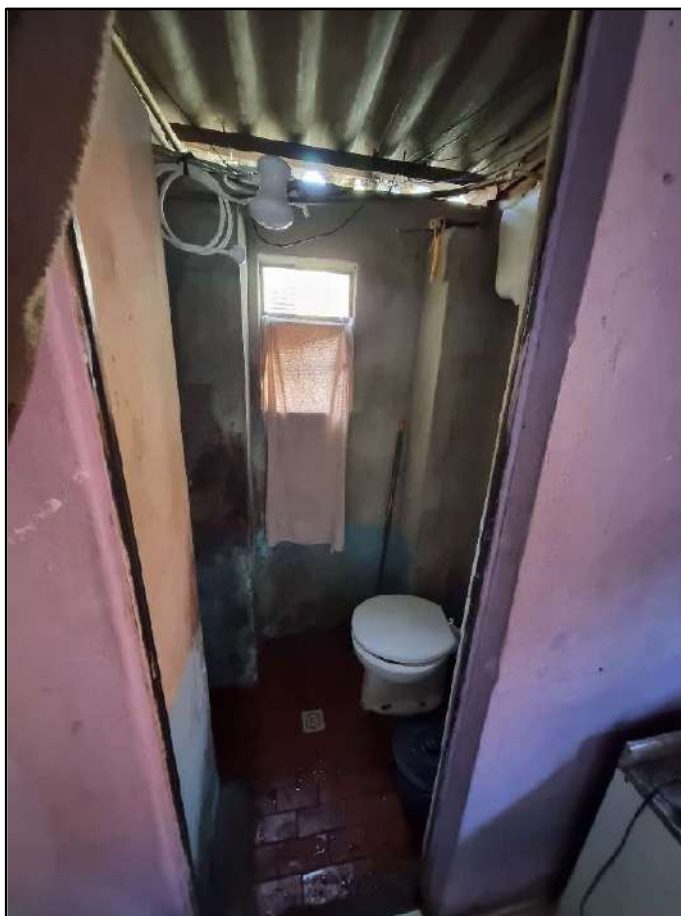
**FOTO 46 – BANHEIRO.**

**PISO:** Revestimento cerâmico;

**PAREDE:** Pintura látex;

**TETO:** Telha de Fibrocimento;

**JANELA:** Ferro.
