## LAUDO TÉCNICO DE AVALIAÇÃO

Juízo de Direito da 6ª Vara Cível

Processo nº. 0010284-32.2008.8.26.0602  
Ação: *EXECUÇÃO DE TÍTULO EXTRAJUDICIAL*  
Requerente: LORD INDÚSTRIA E COMÉRCIO DE EMBALAGENS  
PLÁSTICAS LTDA.  
Requeridos: ASTER PRODUTOS MÉDICOS LTDA. E OUTRO

EDWARD MALUF JUNIOR

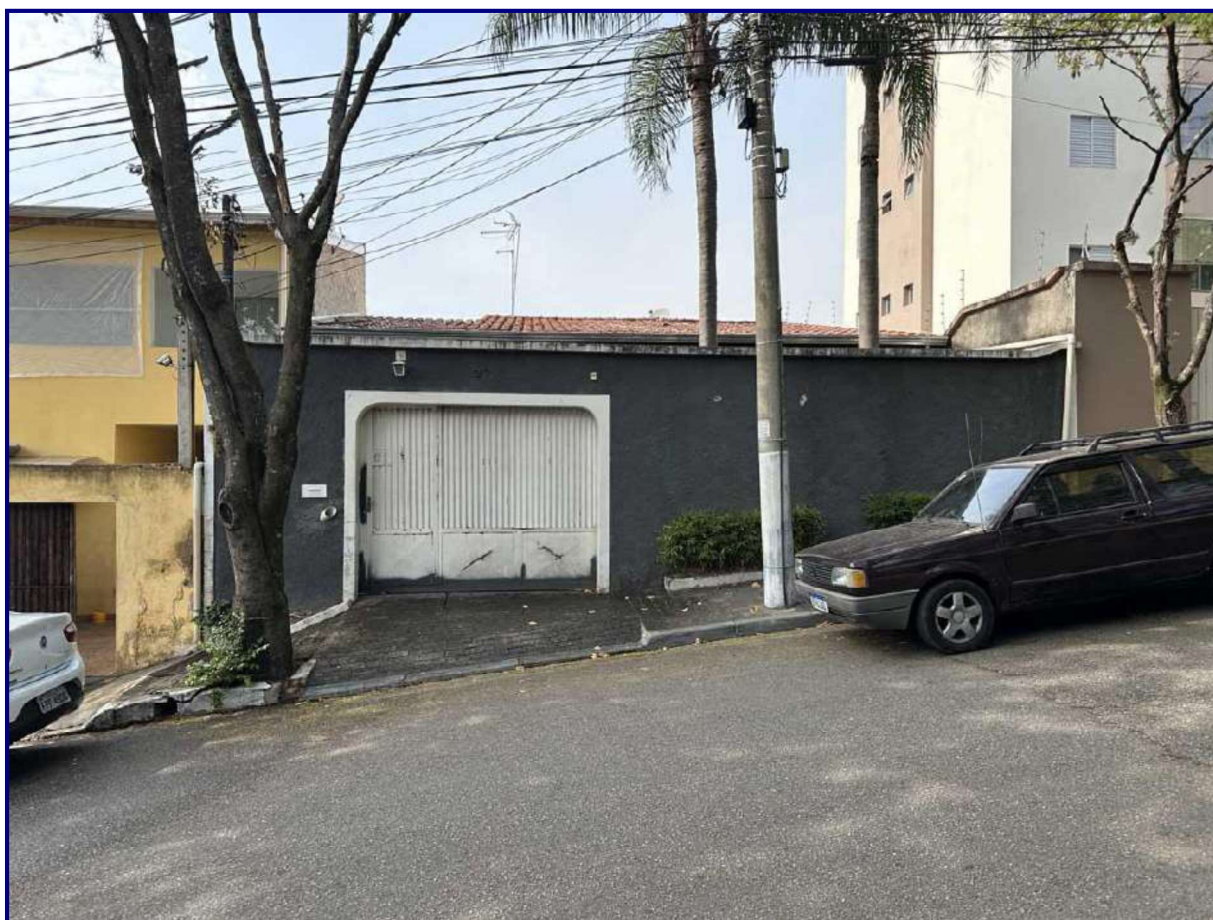
A fachada do “Imóvel 1” pode ser observada na fotografia abaixo, a qual possui 10,00 metros de frente projetada para a Rua Catulo da Paixão Cearense.

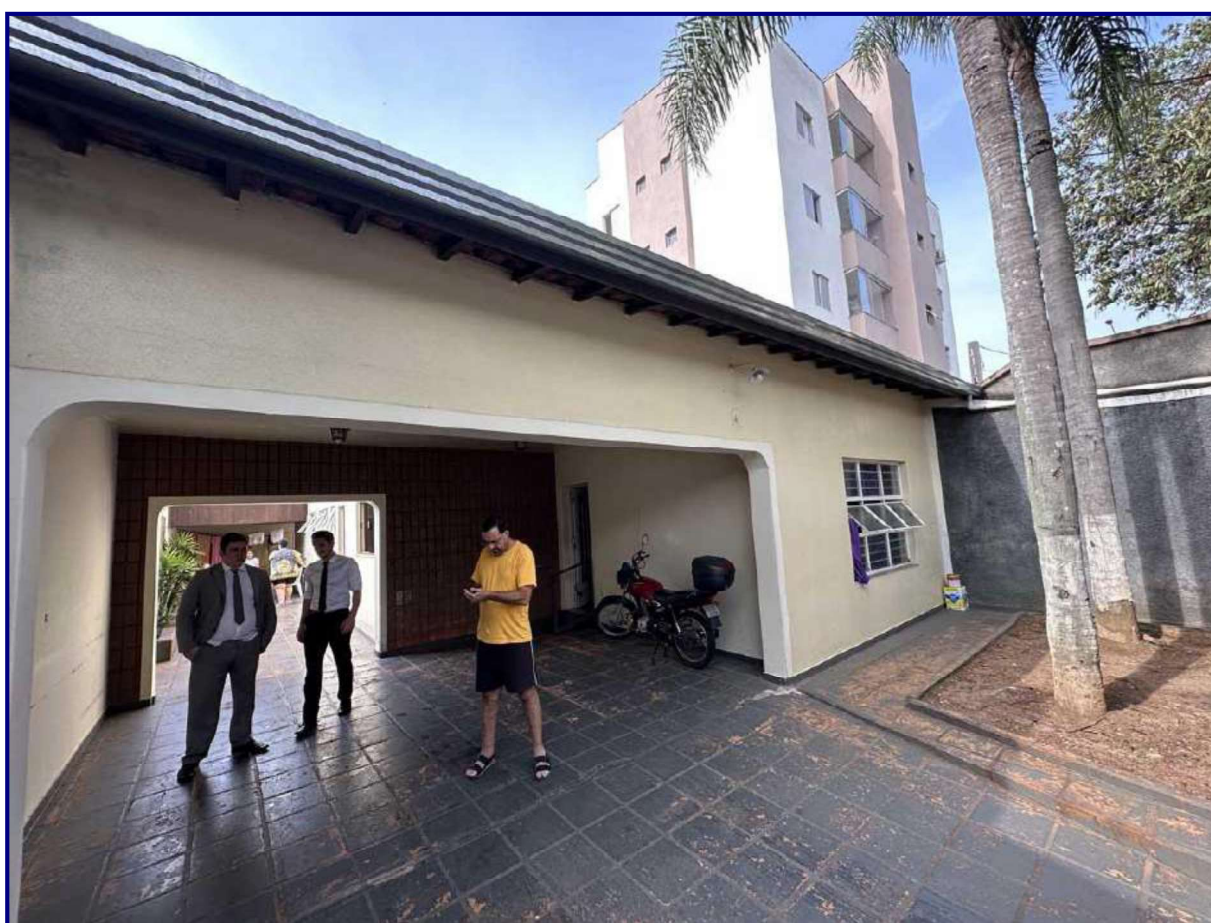
A fachada frontal da casa principal pode ser observada em detalhe na fotografia encartada a seguir.

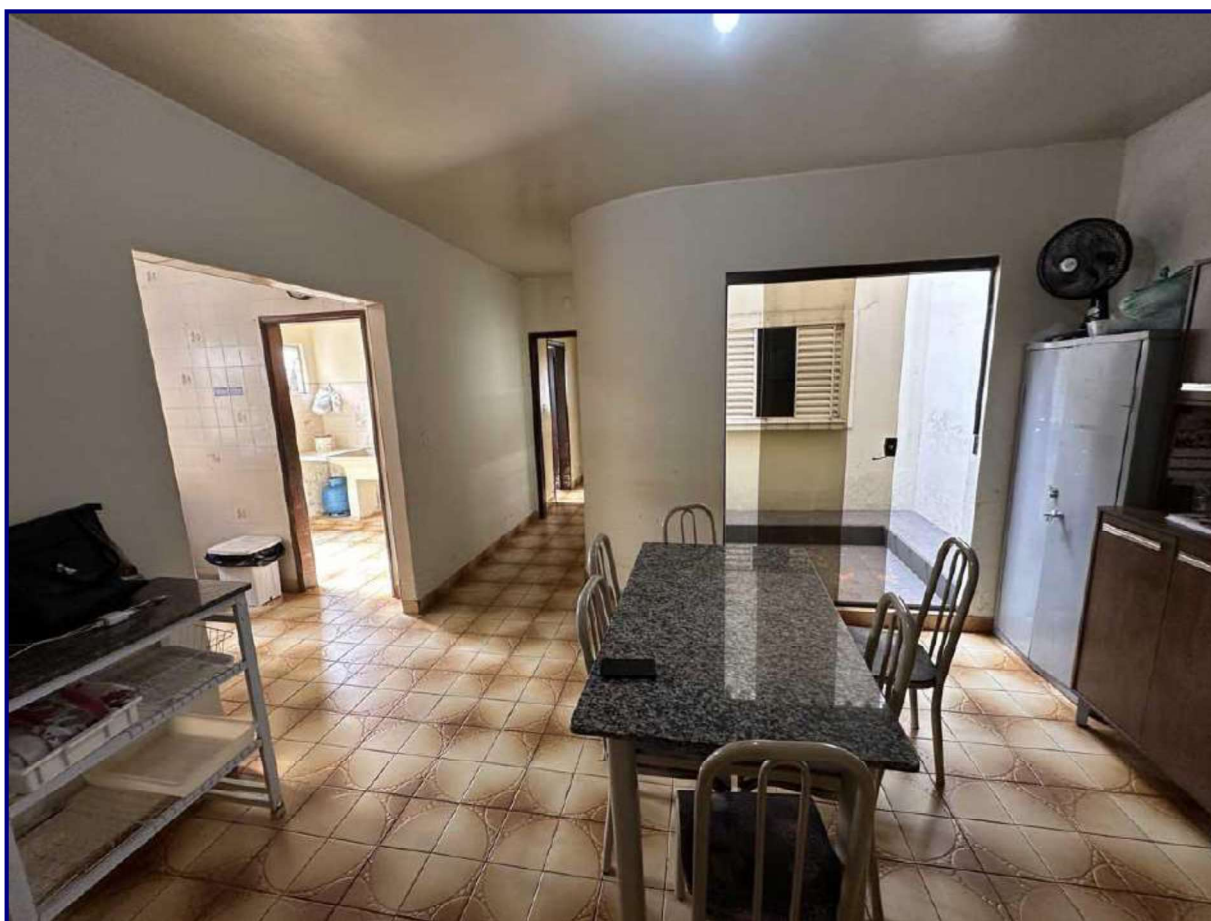
A fotografia abaixo mostra a sala de jantar, com pintura em tinta látex, forração em laje e piso revestido por placas cerâmicas.

O ambiente conta ainda com acesso à área de luz, através de porta de vidro.

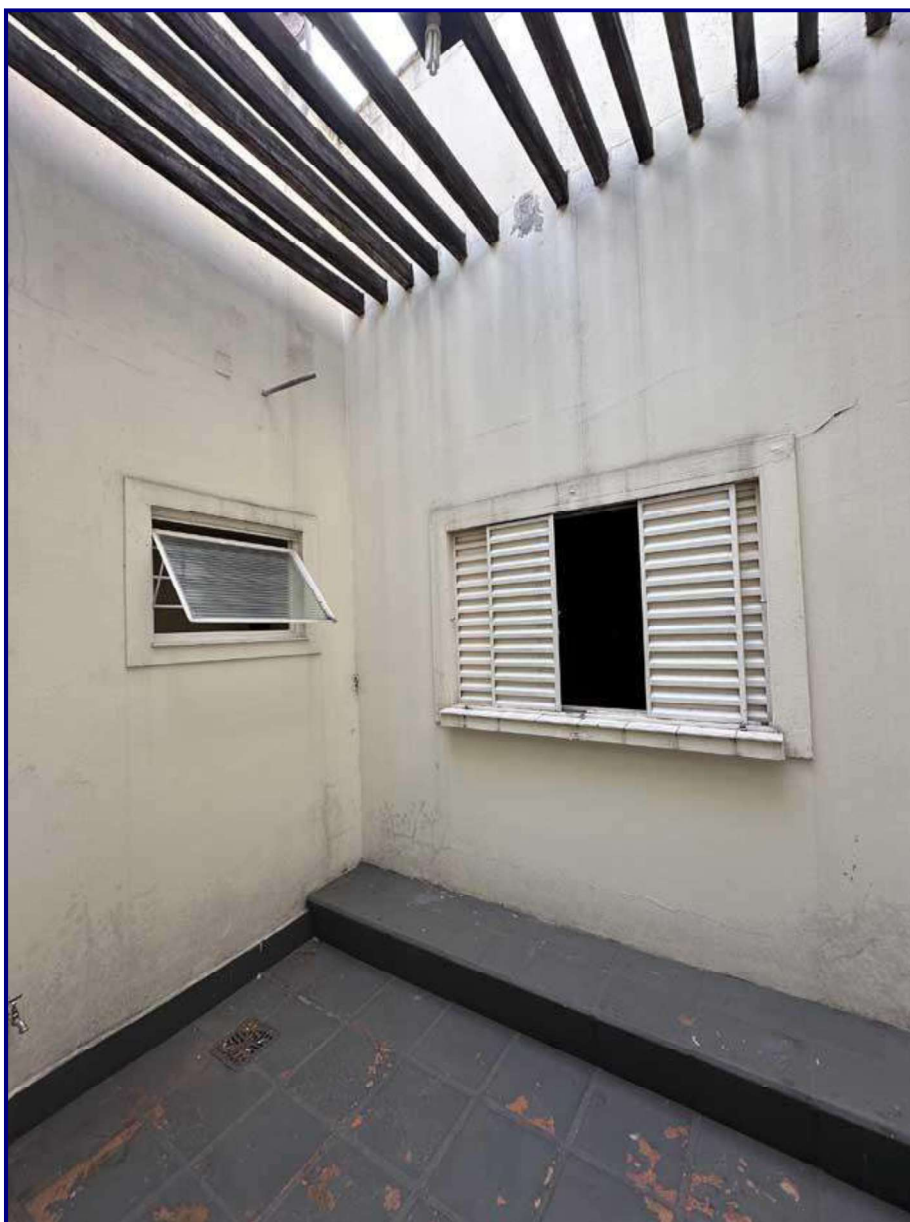
A fotografia abaixo mostra a área de luz, com paredes recobertas por tinta látex e piso revestido por lajotas cerâmicas recobertas por pintura (desgastada).

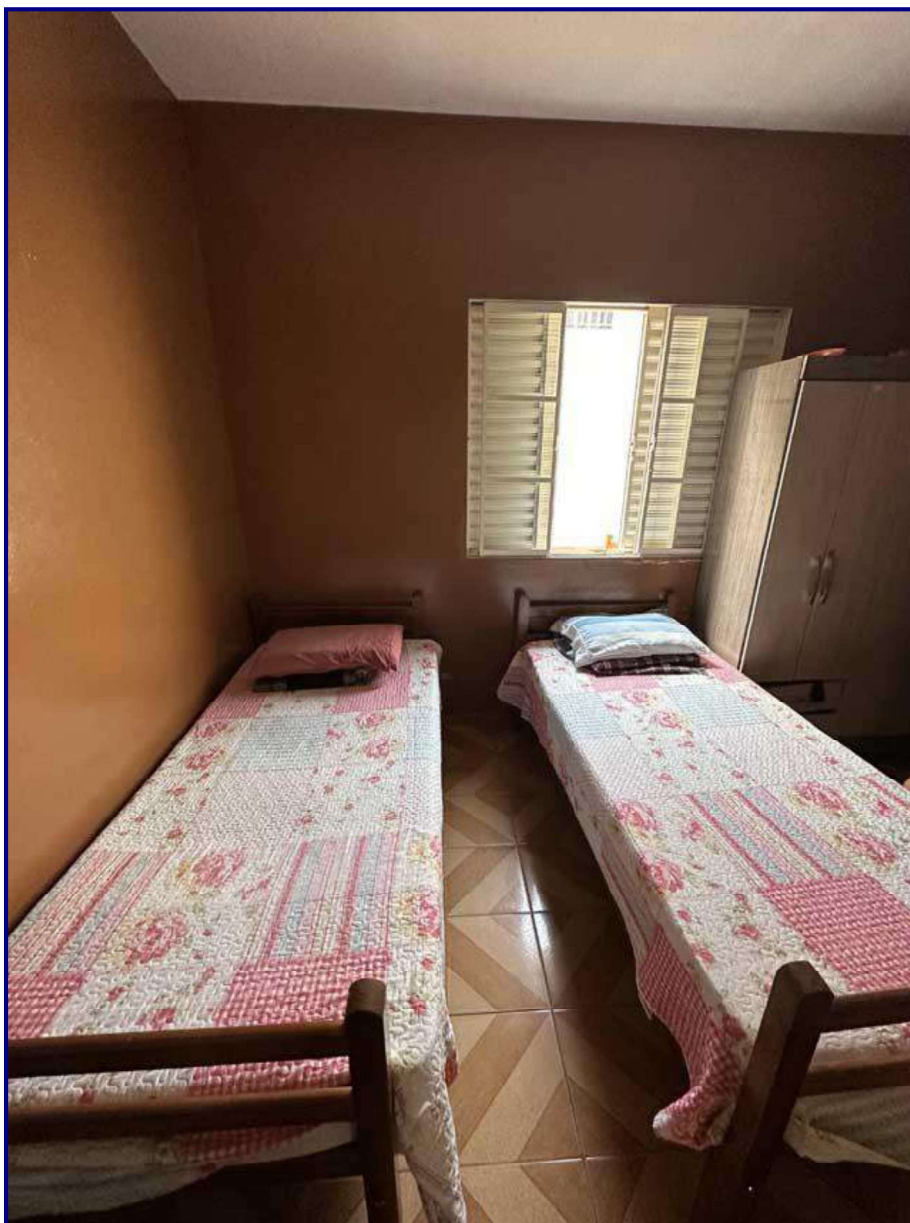
**DORMITÓRIO DA SUÍTE**

O dormitório da suíte conta com paredes recobertas por tinta látex, forração em laje, piso revestido por placas cerâmicas e janela de metal, conforme fotografias a seguir.

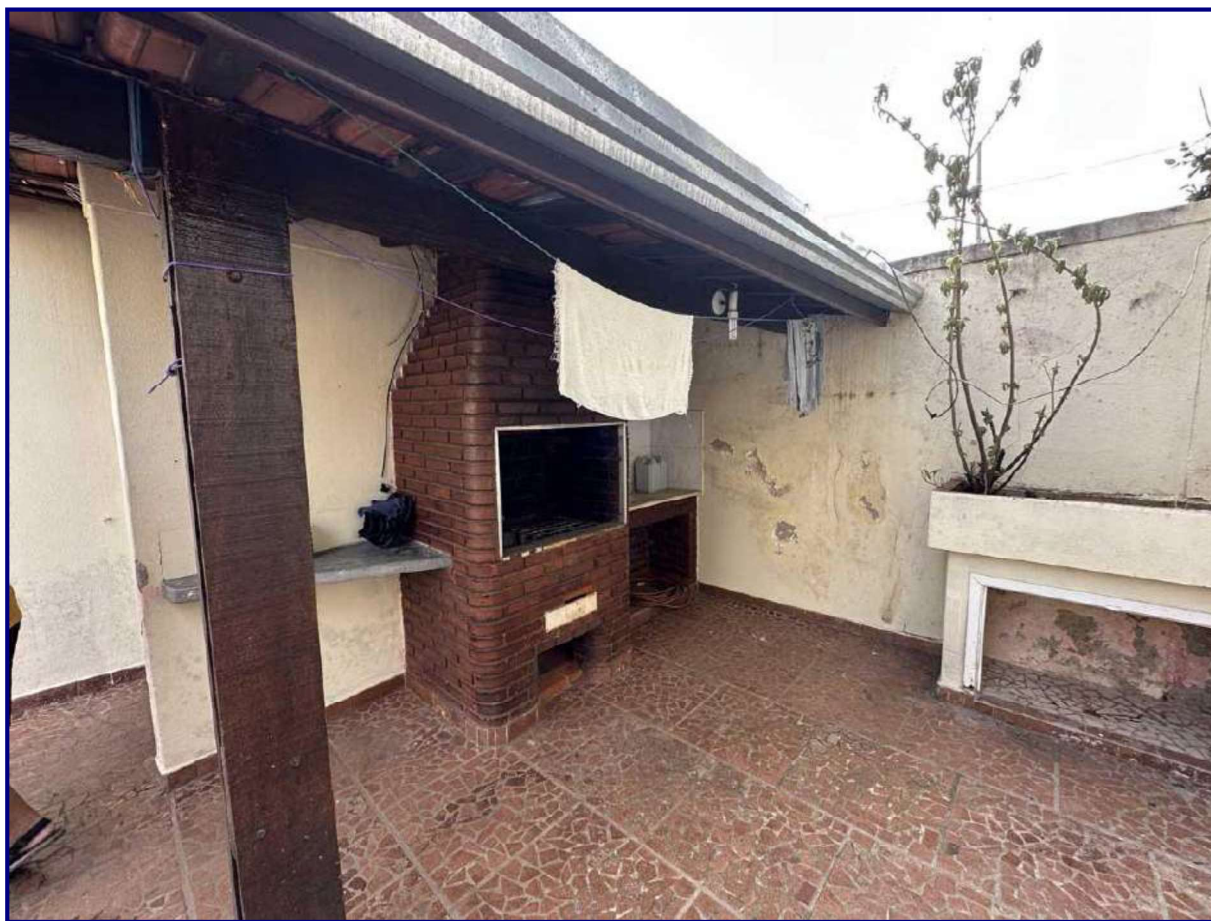
A fotografia a seguir mostra da área da churrasqueira, composta por telhas de cerâmicas, apoiadas sobre estrutura de madeira; estrutura disposta sobre pilares e muro; piso revestido por placas cerâmicas; e churrasqueira em tijolo aparente.

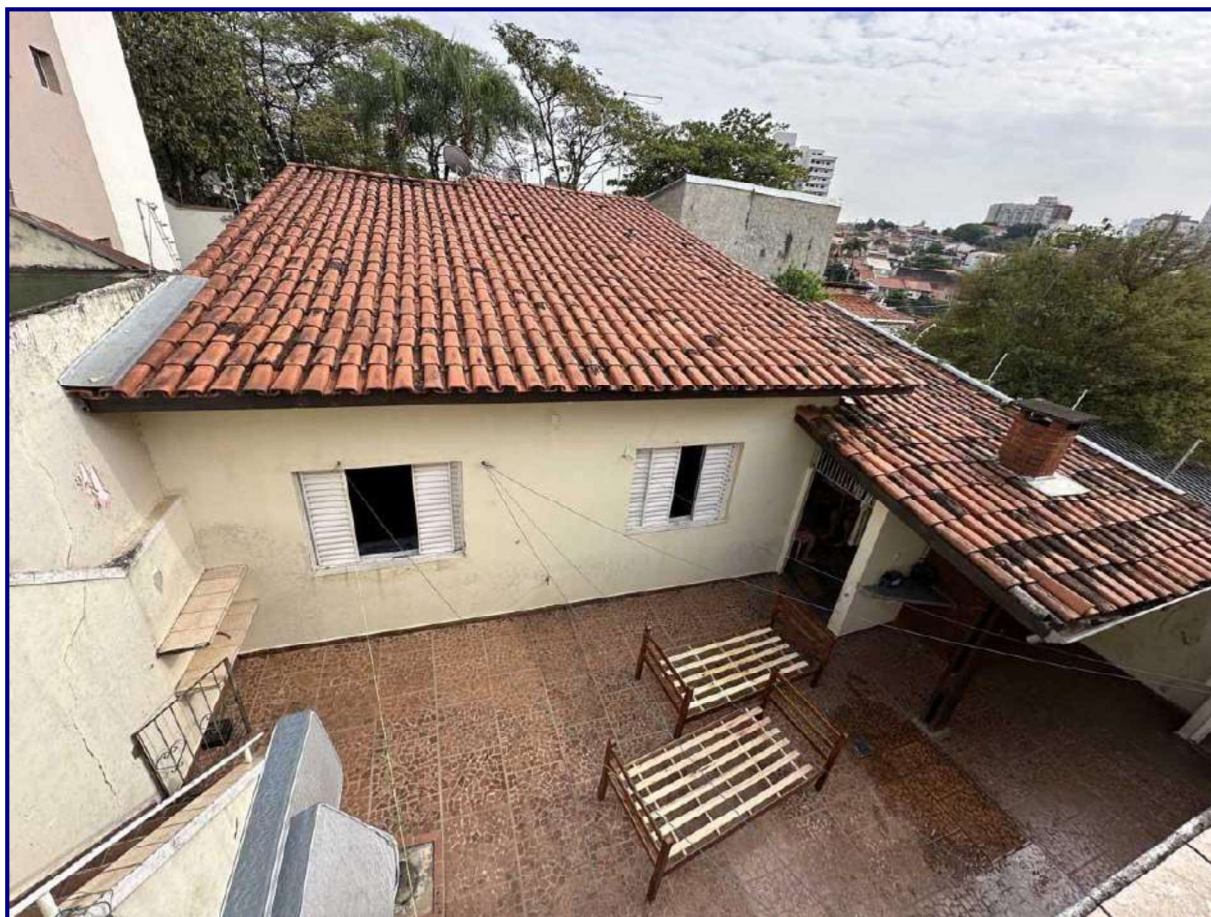
A fotografia abaixo mostra a fachada dos fundos da casa principal.

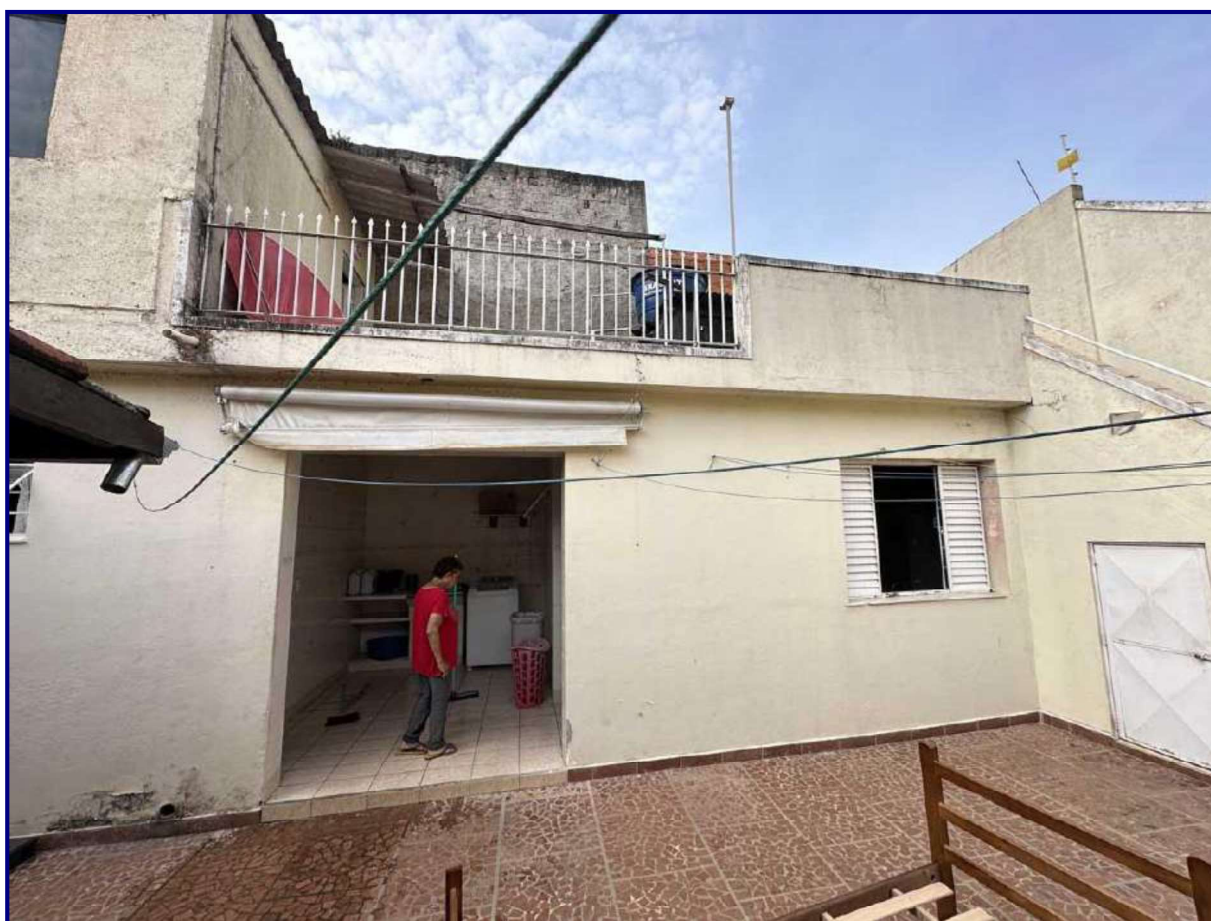
A fachada frontal da benfeitoria em questão pode ser observada em detalhe na fotografia encartada a seguir (pavimento térreo).

A edícula se trata de uma edificação de classe “Residencial”, do grupo “Casa” e padrão “Médio”, com idade aparente de 30 (*trinta*) anos e estado de conservação classificado tecnicamente como “regular a reparos simples”.

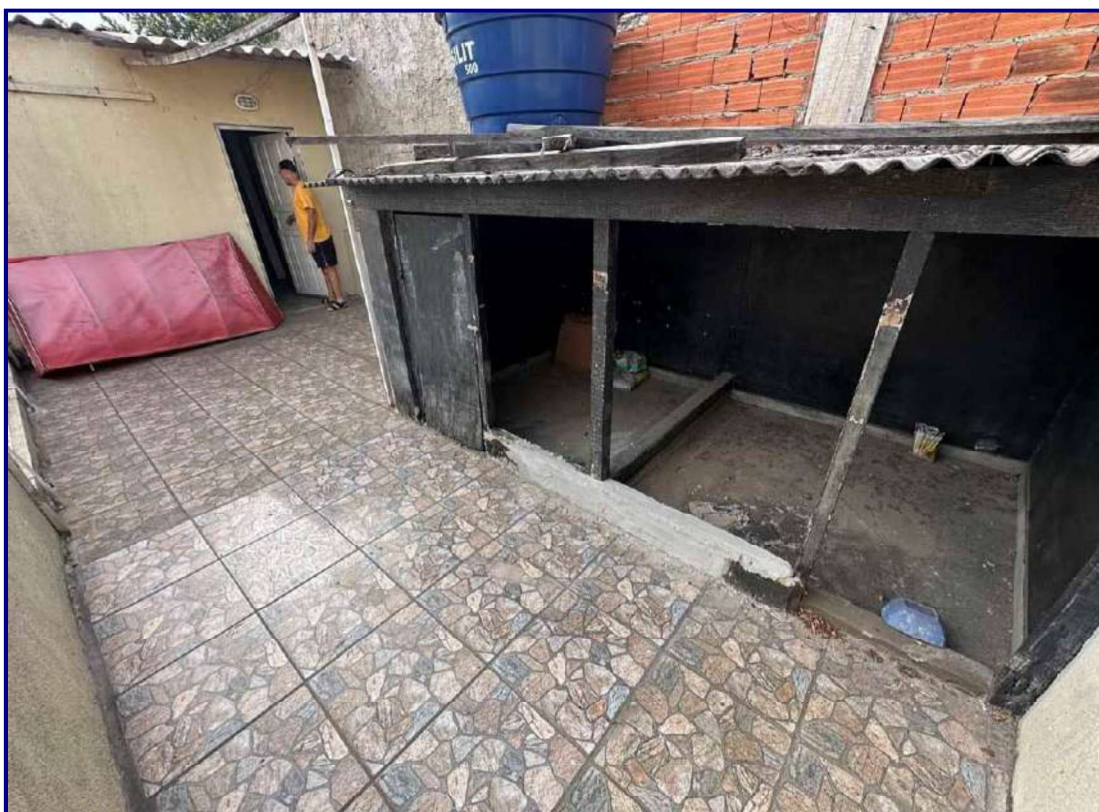
O depósito 1 é antigo e conta com área total construída de 6,95 m<sup>2</sup>, conforme levantamento realizado no local.

A edificação em questão é composta por paredes de alvenaria revestidas por argamassa comum; pintura em tinta látex; cobertura em telhas de fibrocimento, apoiadas sobre estrutura de madeira; desprovida de forração; piso cimentado; e desprovida de fechamento frontal.

Trata-se de uma edificação de classe “Residencial”, do grupo “Casa” e padrão “Econômico”, com idade aparente de 30 (*trinta*) anos e estado de conservação classificado tecnicamente como requer “reparos simples a importantes”.

A fotografia abaixo traz uma vista geral do depósito 1.

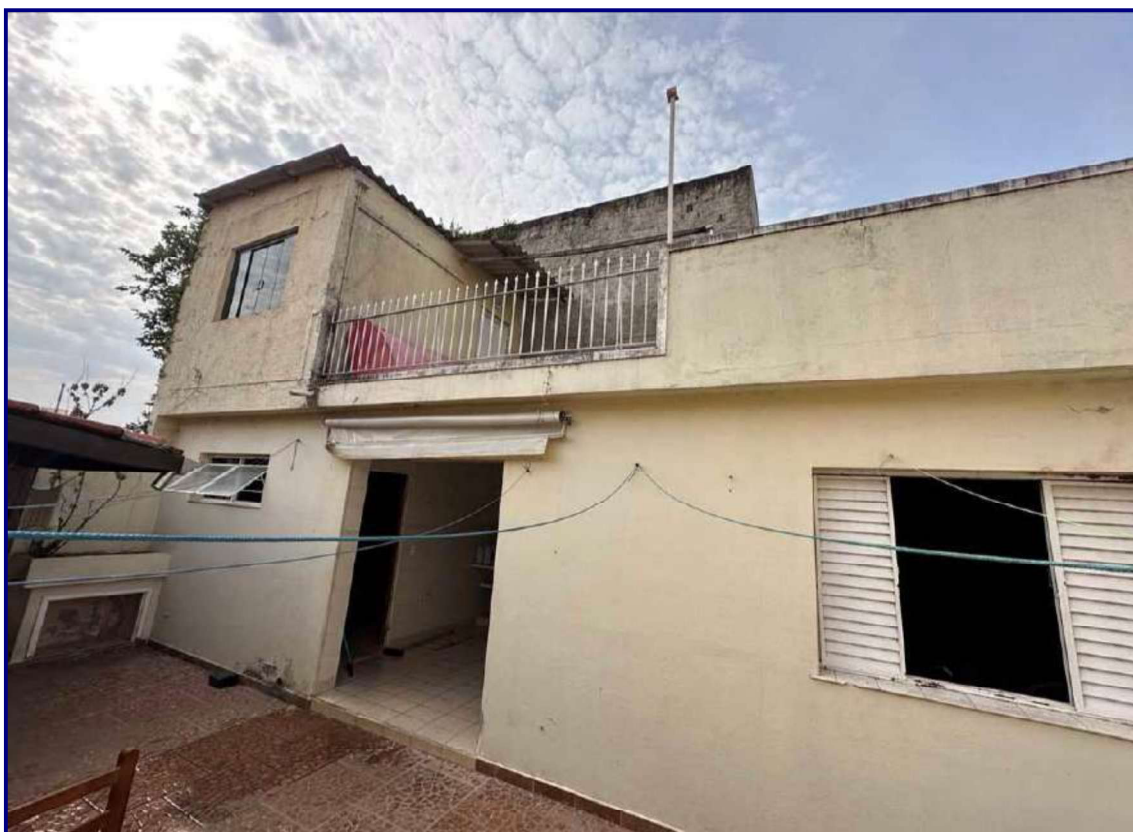
O depósito 2 foi construído mais recentemente e conta com área total construída de 12,69 m<sup>2</sup>, conforme levantamento realizado no local.

A edificação em questão é composta por paredes de alvenaria revestidas por argamassa comum; pintura em tinta látex; cobertura em telhas de fibrocimento, apoiadas sobre estrutura de madeira; forração em régua de PVC; piso revestido por placas cerâmicas; e esquadrias de madeira e de vidro temperado.

Trata-se de uma edificação de classe “Residencial”, do grupo “Casa” e padrão “Simples”, com idade aparente de 10 (*dez*) anos e estado de conservação classificado tecnicamente como requer “reparos simples”.

A fotografia abaixo mostra disposição do depósito 2 sobre a edícula.

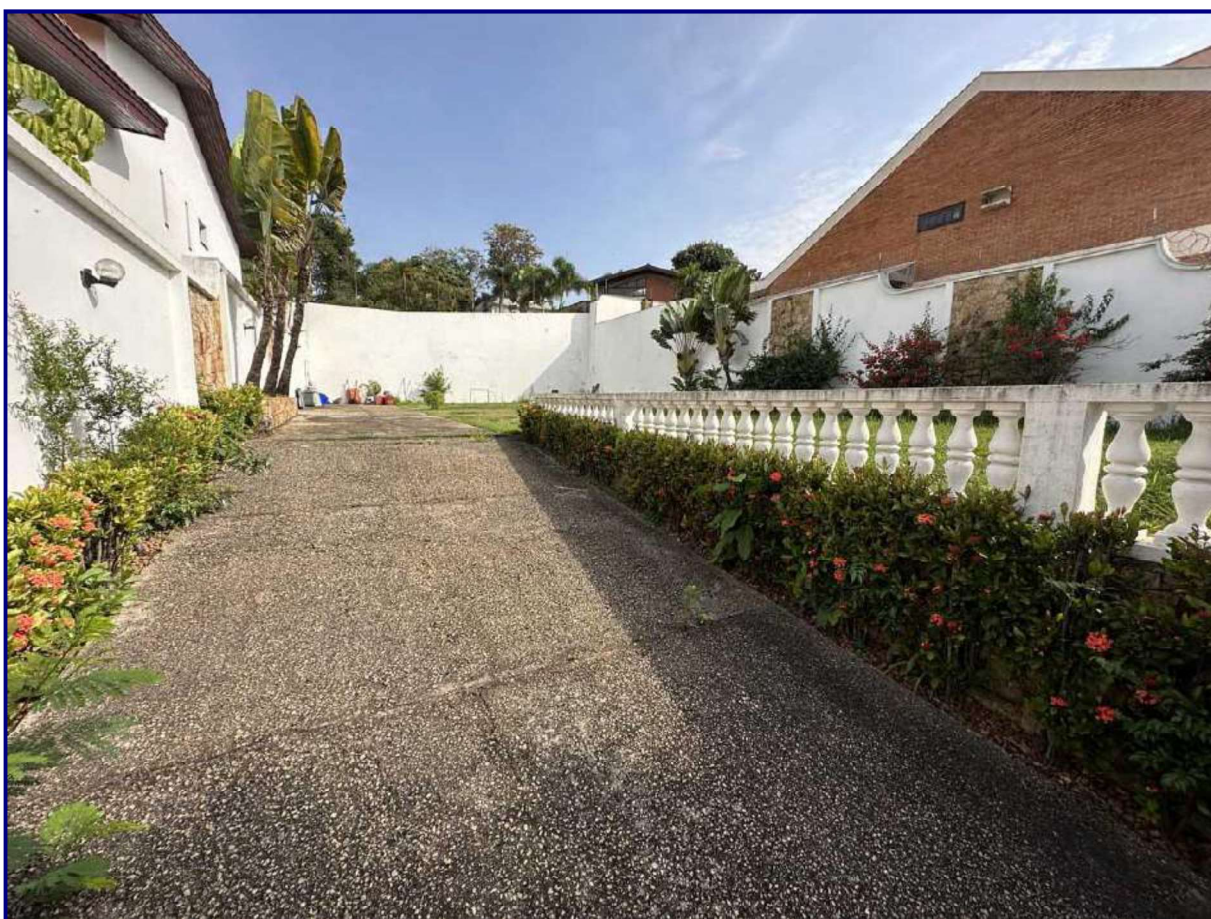
Os muros de alvenaria frontal e dos fundos fazem parte do imóvel em questão, os muros laterais aparentam fazer parte dos imóveis vizinhos.

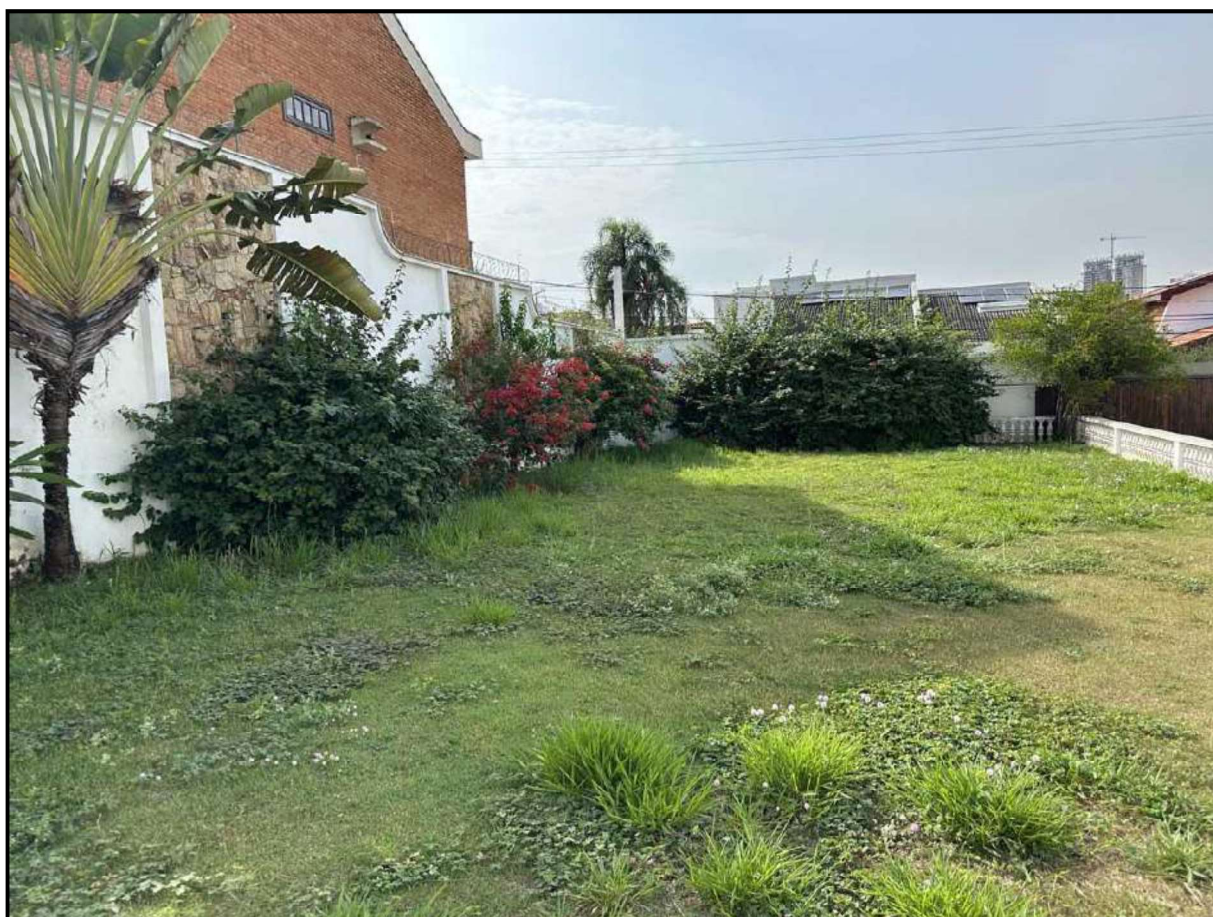
O restante do terreno conta com gramado, com presença de ervas daninhas, e com alguns exemplares de plantas ornamentais (sem aparente manutenção), conforme mostram as fotografias encartadas a seguir.

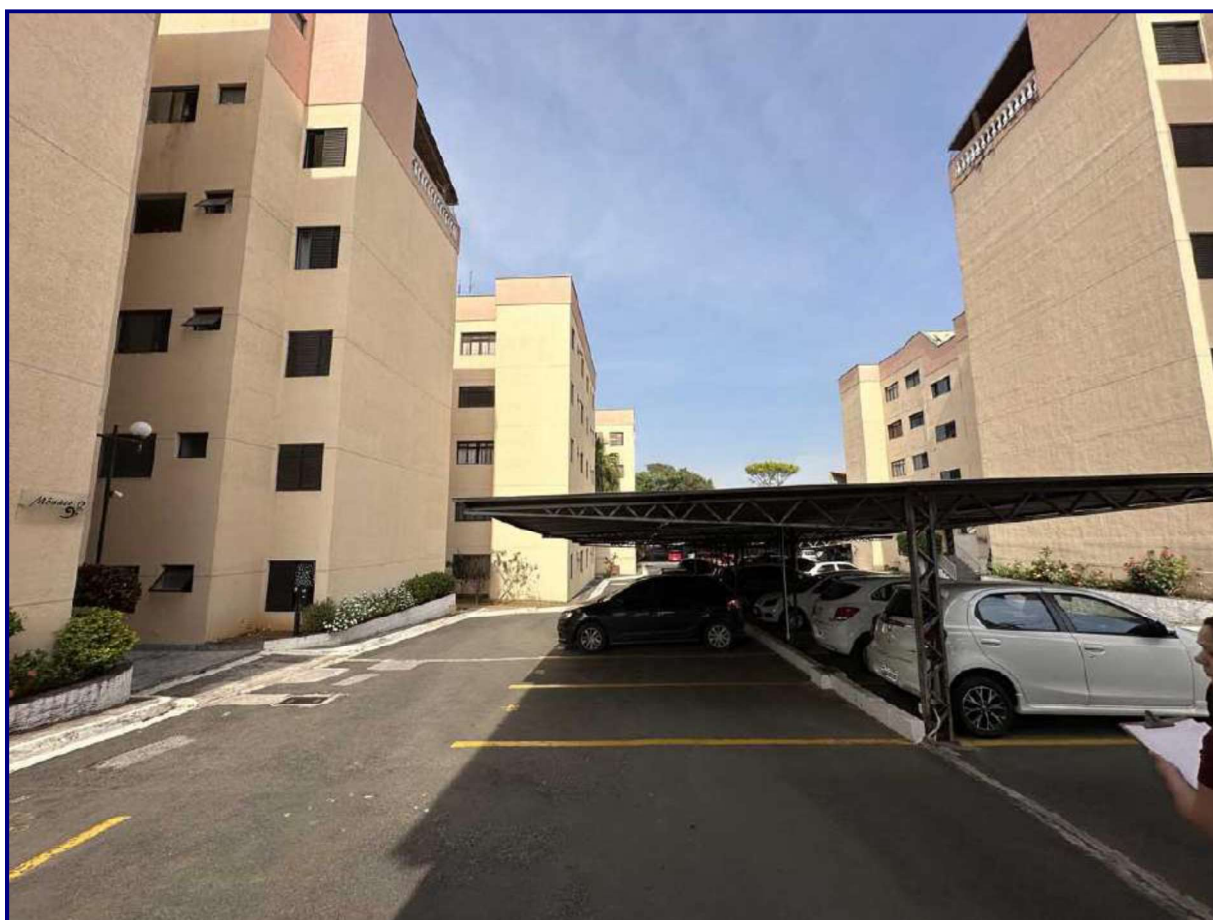
Além de vista geral dos edifícios que compõem o Condomínio Real Park Residence, a fotografia abaixo mostra uma das coberturas das vagas de garagem.

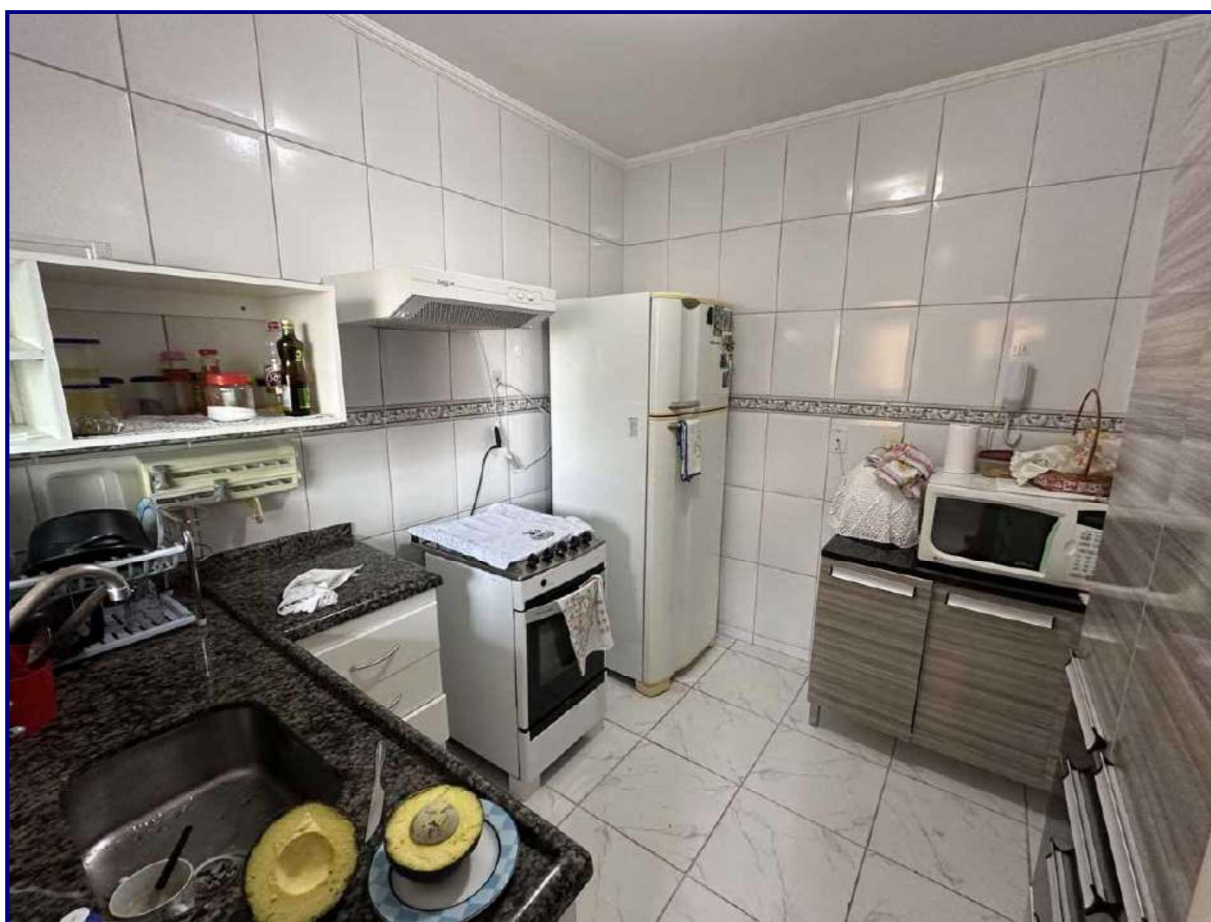
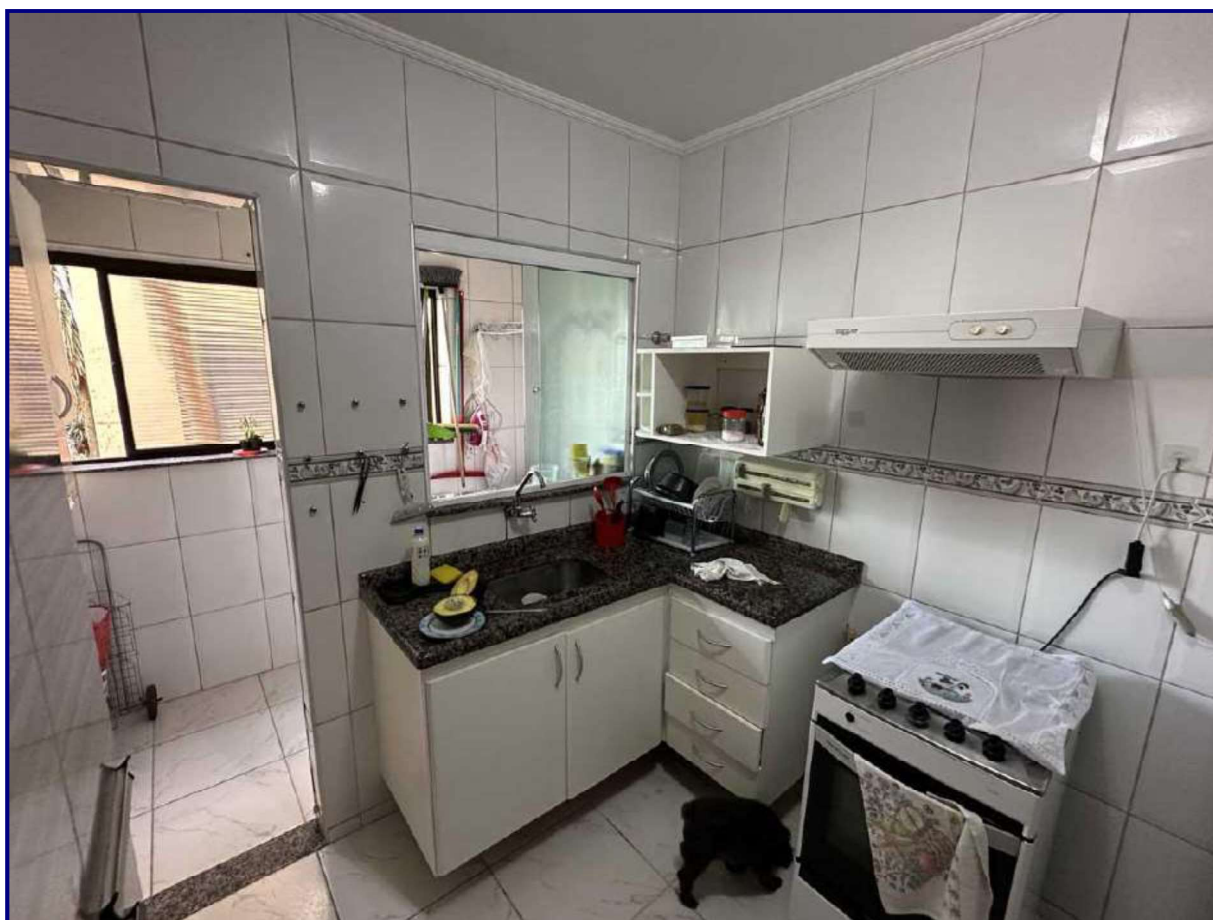
As fotografias encartadas a seguir trazem vistas gerais da cozinha, com piso revestido por placas cerâmicas, paredes revestidas por placas cerâmicas até o teto e pia em granito.

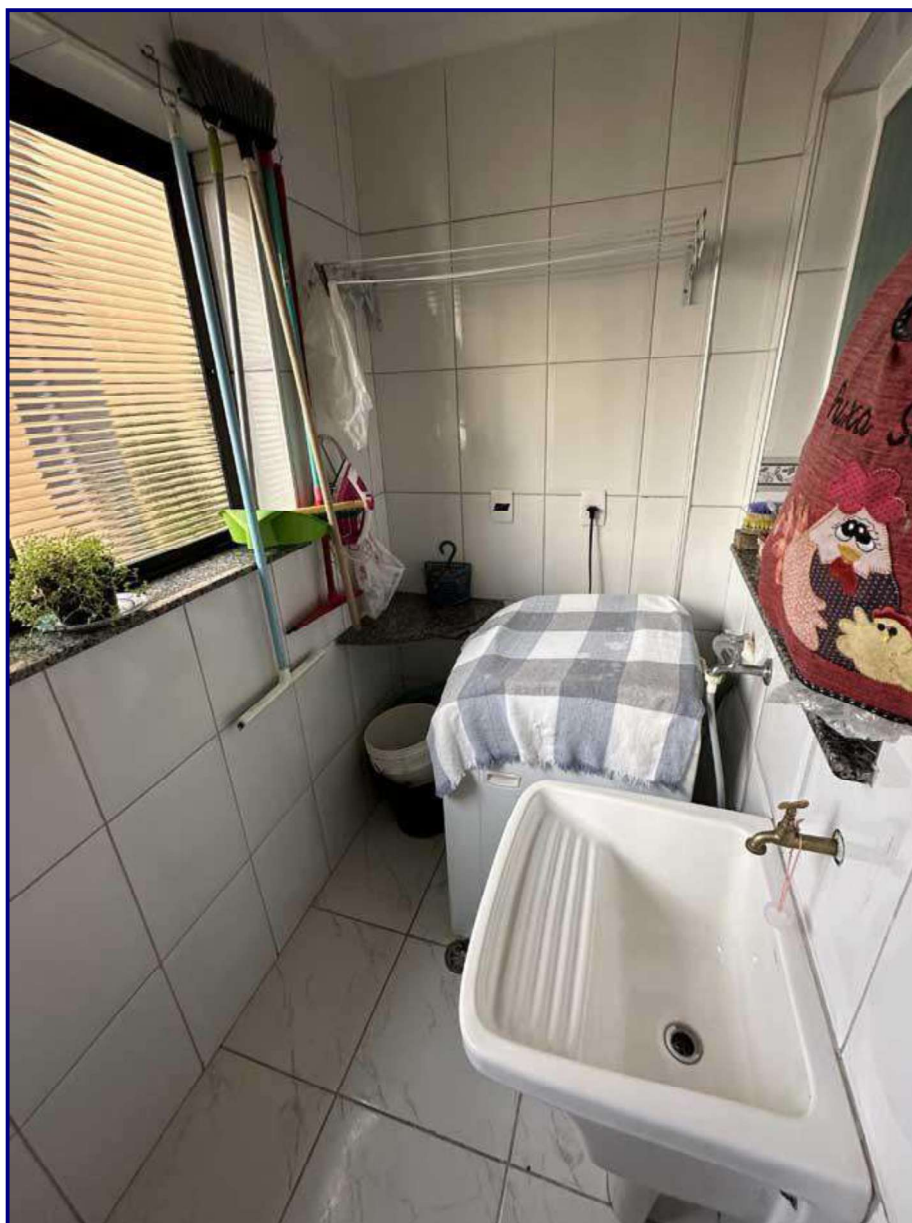
A fotografia encartada abaixo mostra a área de serviço, com piso revestido por placas cerâmicas, paredes revestidas por placas cerâmicas até o teto e tanque de louça.

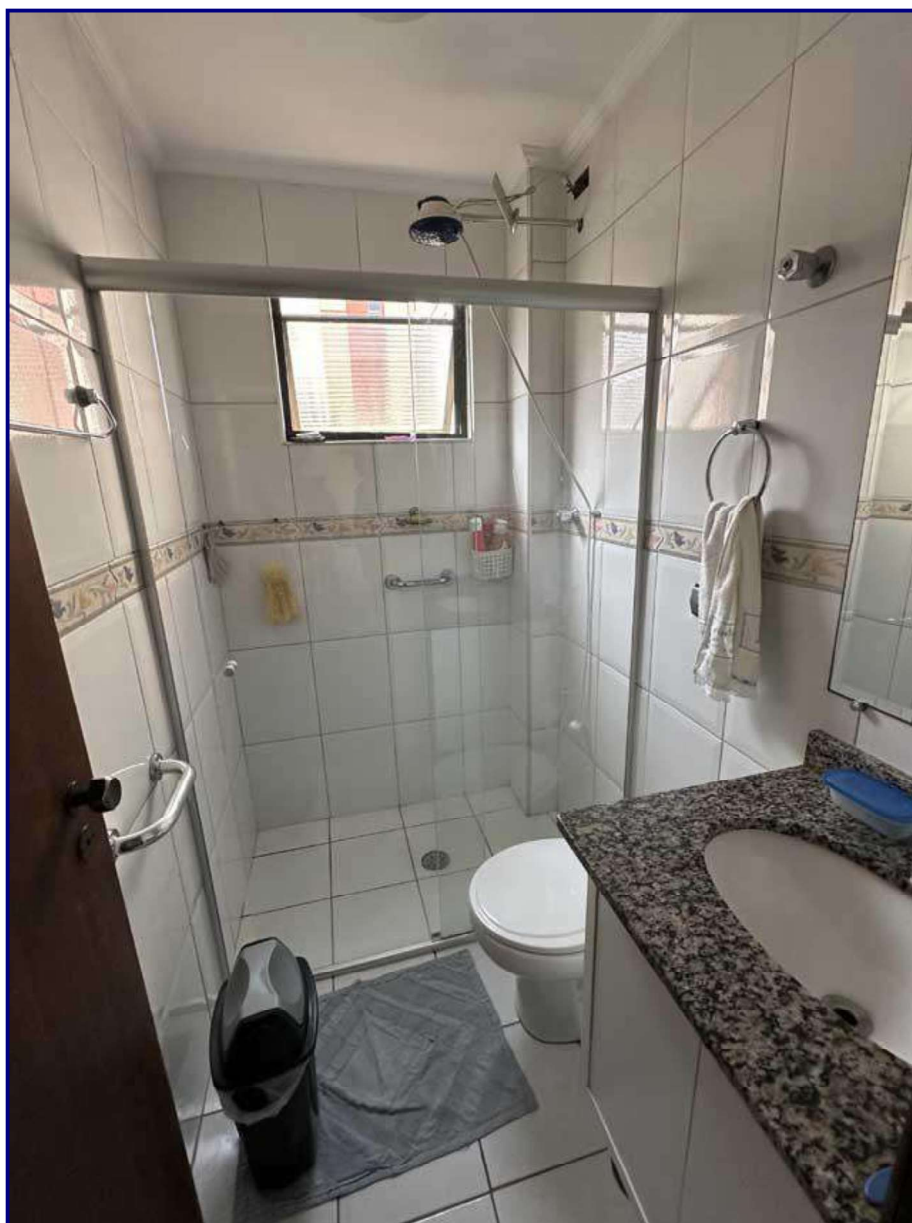
A fotografia encartada a seguir mostra o banheiro, com piso revestido por placas cerâmicas, paredes revestidas por placas cerâmicas até o teto, bancada em granito e louças e metais simples.

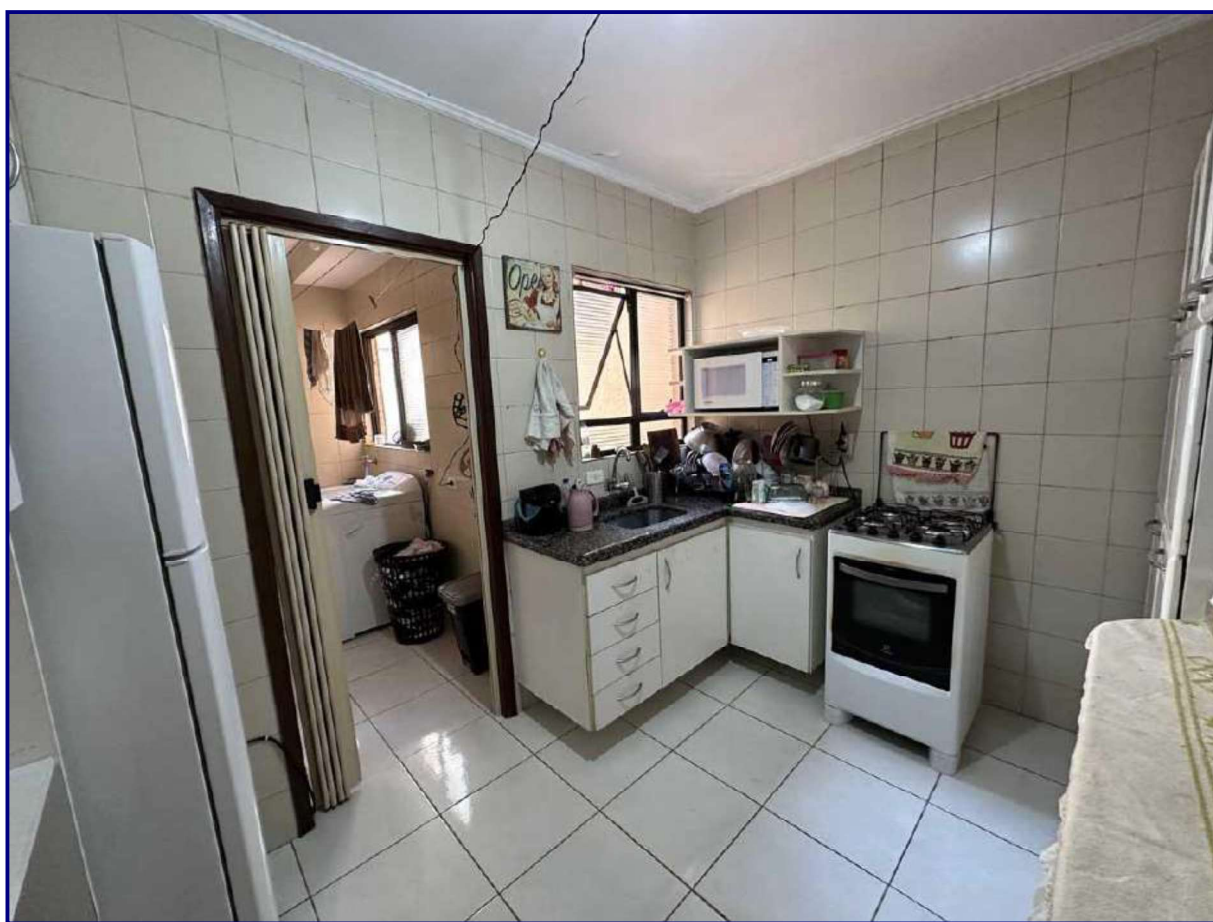
A fotografia encartada a seguir traz vista geral da cozinha, com piso revestido por placas cerâmicas, paredes revestidas por placas cerâmicas até o teto e pia em granito.

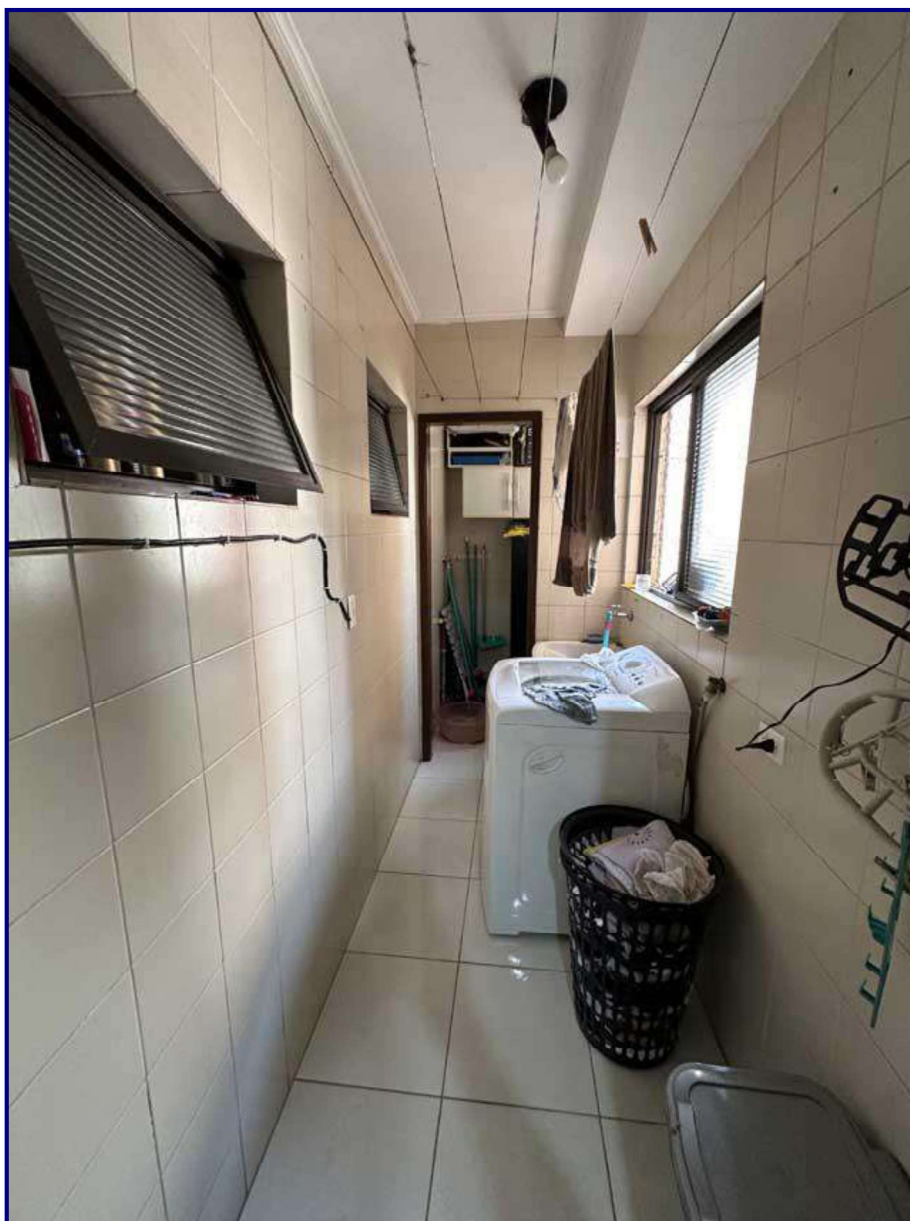
A fotografia encartada abaixo mostra a área de serviço, com piso revestido por placas cerâmicas, paredes revestidas por placas cerâmicas até o teto e tanque de louça.

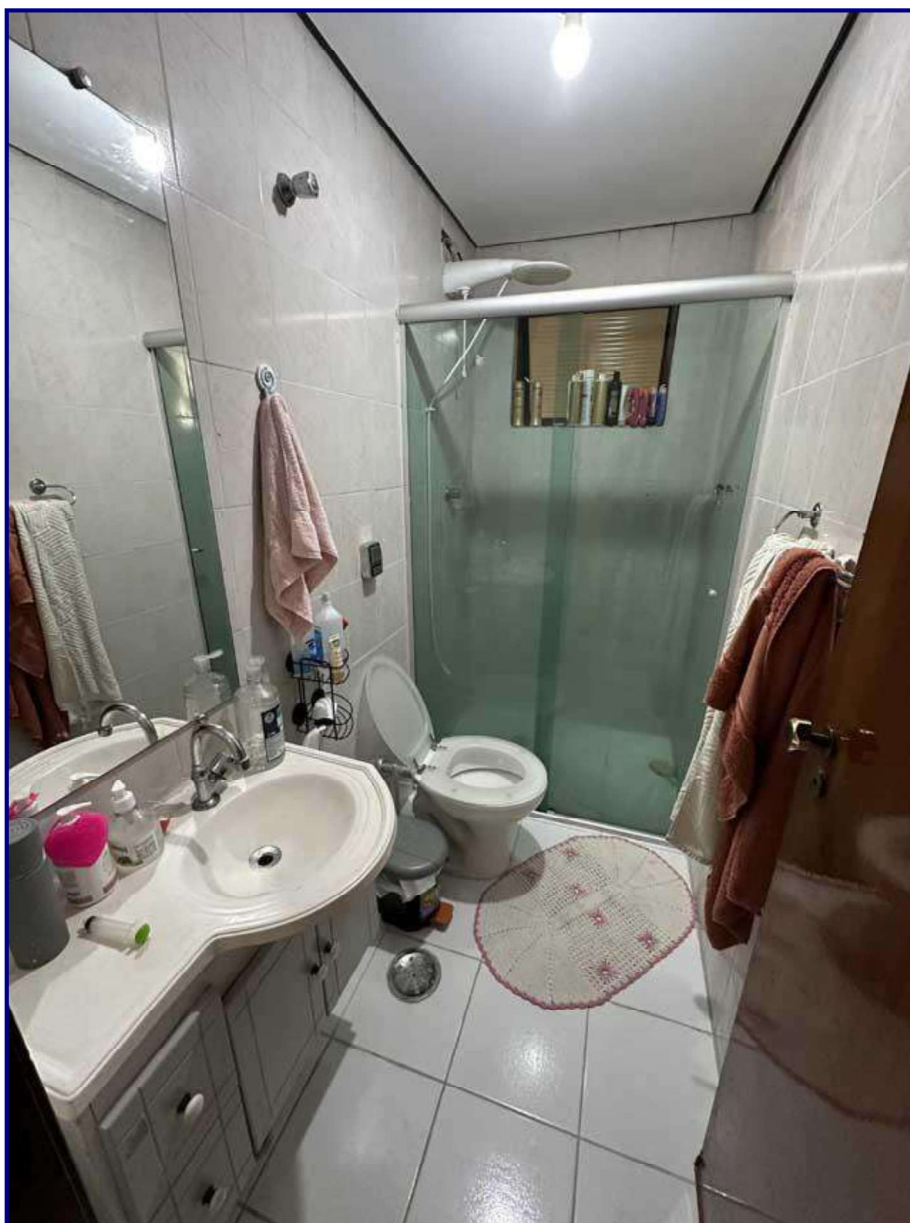
A fotografia encartada a seguir mostra o banheiro social, com piso revestido por placas cerâmicas, paredes revestidas por placas cerâmicas até o teto, bancada em mármore sintético e louças e metais simples.
