## LAUDO TÉCNICO DE AVALIAÇÃO

Juízo de Direito da 6ª Vara Cível

Processo nº. 0010284-32.2008.8.26.0602  
Ação: *EXECUÇÃO DE TÍTULO EXTRAJUDICIAL*  
Requerente: LORD INDÚSTRIA E COMÉRCIO DE EMBALAGENS  
PLÁSTICAS LTDA.  
Requeridos: ASTER PRODUTOS MÉDICOS LTDA. E OUTRO

EDWARD MALUF JUNIOR

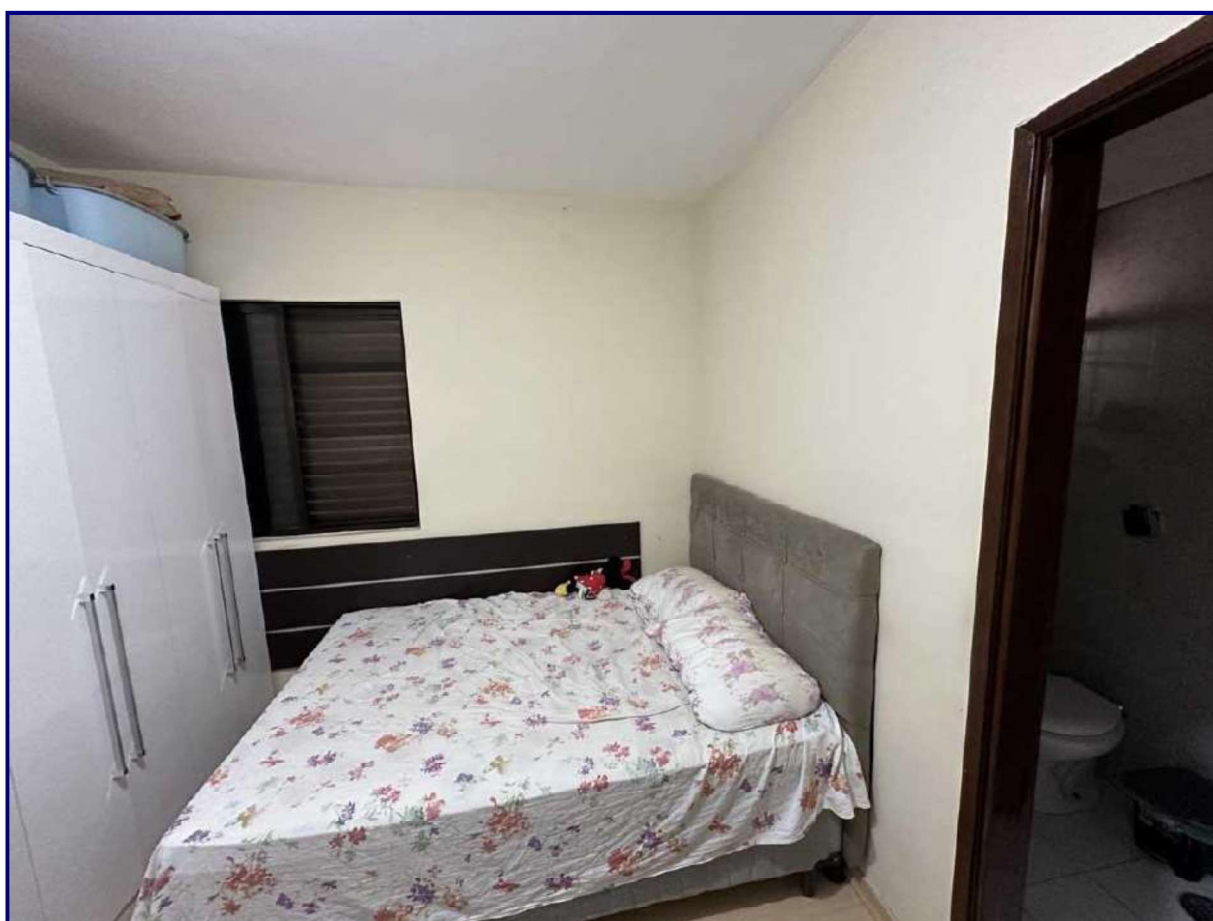
A fotografia abaixo mostra o dormitório da suíte, com piso laminado e paredes recobertas por pintura em tinta láte.

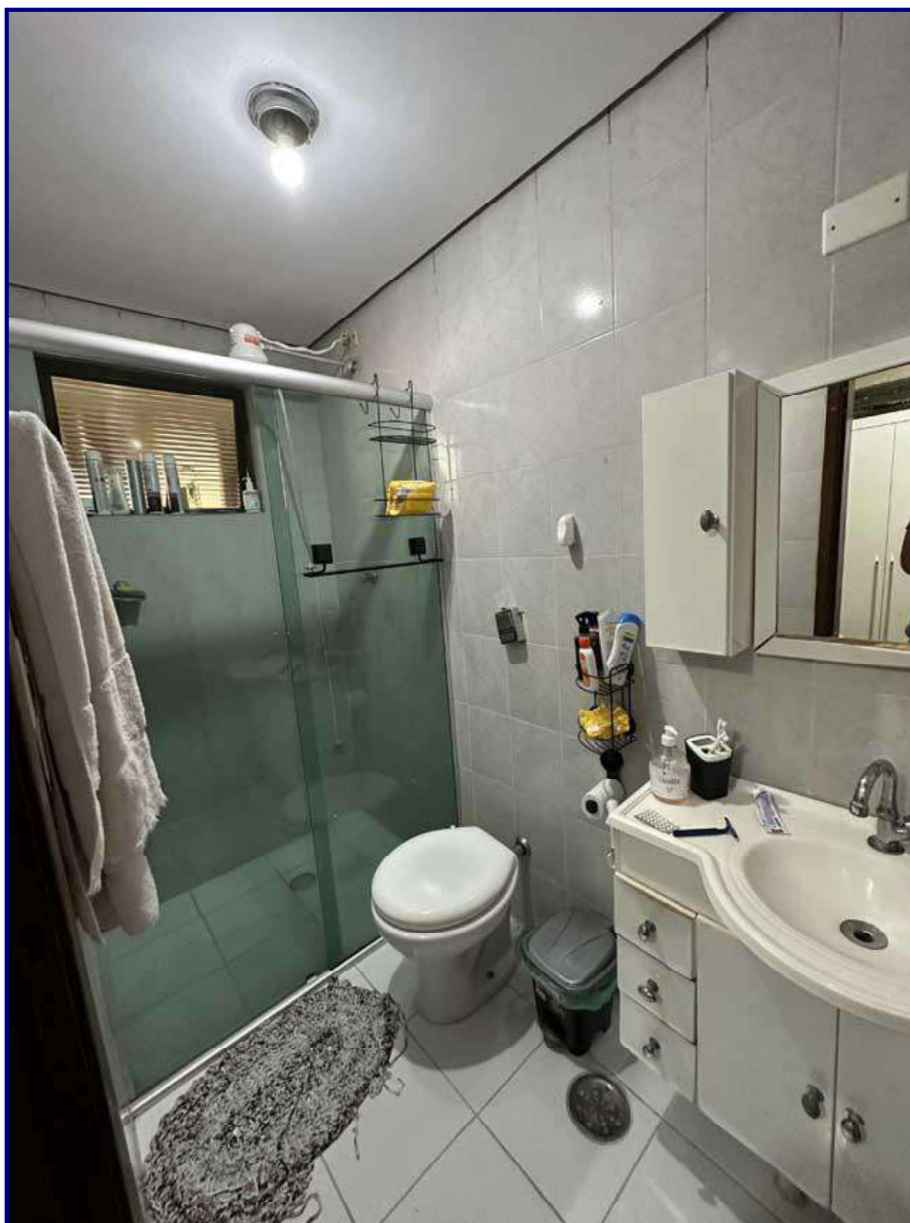
A fotografia encartada a seguir mostra o banheiro da suíte, com piso revestido por placas cerâmicas, paredes revestidas por placas cerâmicas até o teto, bancada em mármore sintético e louças e metais simples.
