**PROCESSO: 07/112.815-6**

## **LAUDO AVALIATÓRIO**

O presente laudo objetiva a determinação do valor de mercado do imóvel situado na Rua José Ferreira de Castro nº 173 apto 52 do Bloco A, bairro Vila Amélia, matriculado sob nº 97.299 perante o 3º Cartório de Registro de Imóveis de São Paulo e penhorado às fls. 134 dos autos.

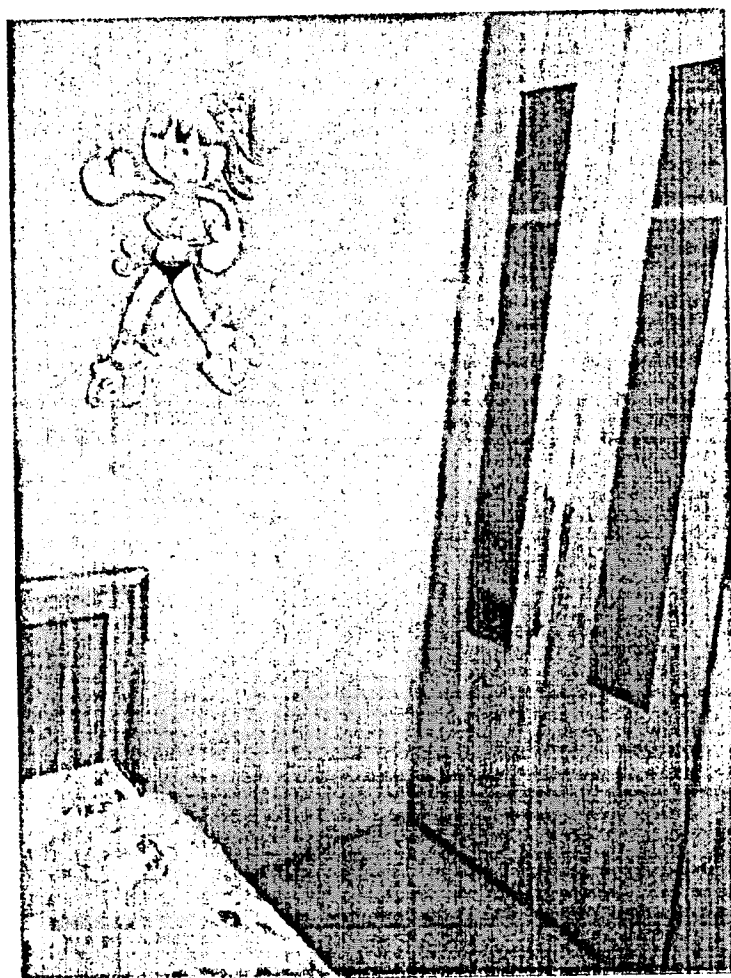
FOTO 16: DORMITÓRIO 2.

DORMITÓRIO 2(DOIS): Piso laminado; paredes revestidas em pintura látex sobre massa corrida; forro de laje; esquadria de alumínio com vidro liso.
