# LAUDO PERICIAL

Processo nº: 0006815-70.2024.8.26.0002  
EXEQUENTE: Toledo Participacoes Ltda  
EXECUTADO: Supermercado Marçalo Ltda - Matriz

O presente laudo pericial tem o objetivo de fornecer subsídios a este Juízo, descrevendo todas as atividades de inspeção realizadas, procurando a avaliação do imóvel descrito na matrícula nº 450.353 do 11º Registro de Imóveis de São Paulo (fls. 181/185 e fls. 285 a 289) em nome de ALEXANDRE PEREIRA FERNANDES, tendo como respaldo documental todas as provas contidas nos autos, as quais foram devidamente colhidas e analisadas por esta *expert* em seu trabalho pericial.

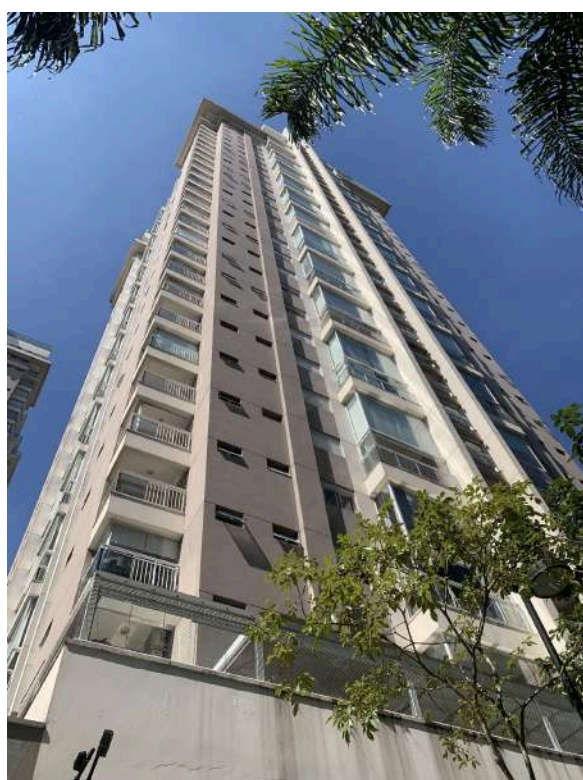
Figura 2 – Fachada do prédio

- Tipo do imóvel: residencial unifamiliar;
- Tipo da edificação: múltiplos andares;
- Estrutura: concreto armado;
- Vedação da fachada: blocos;
- Medidores de energia individualizados;
- Medidores de água unificado para o condomínio.

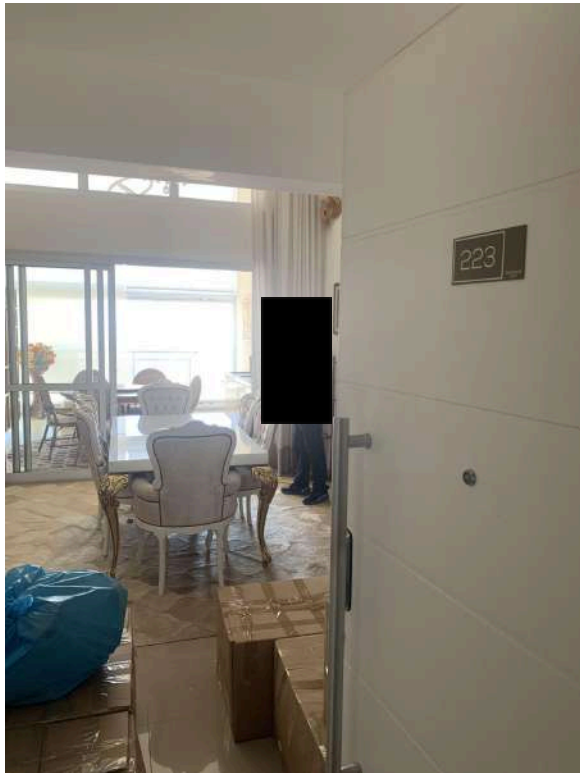
Figura 4 – Identificação da unidade

O imóvel avaliando está localizado no 22º (vigésimo segundo andar), sendo o apartamento 223 (duzentos e vinte e três) conforme figuras 4 e 5.

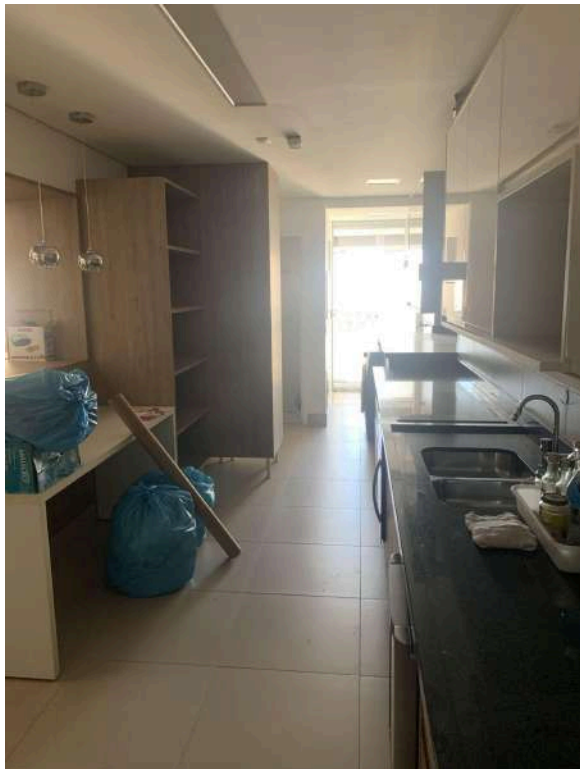
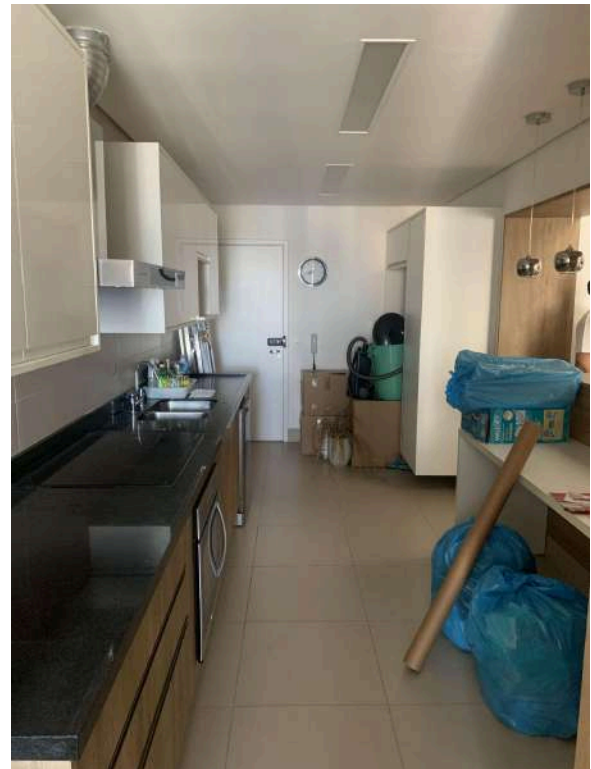
As figuras 6 a 55 indicam que ao adentrar na unidade, foi possível verificar que ela aparentemente possui bom estado de conservação (com idade aparente de 07 anos), onde não identificamos danos ou anomalias aparentes. No dia da vistoria a unidade estava desocupada e sem energia elétrica. Possui as seguintes características construtivas:

Figura 6 – Vista da cozinha

Figura 7 – Vista da cozinha

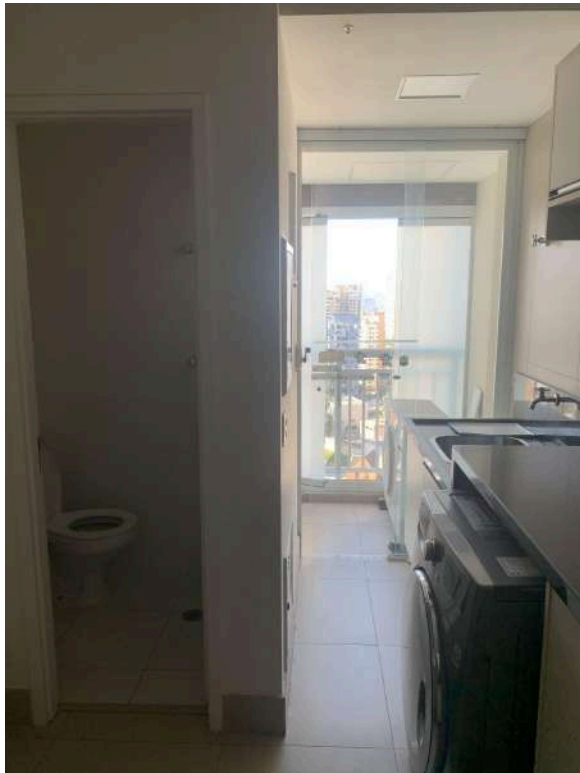
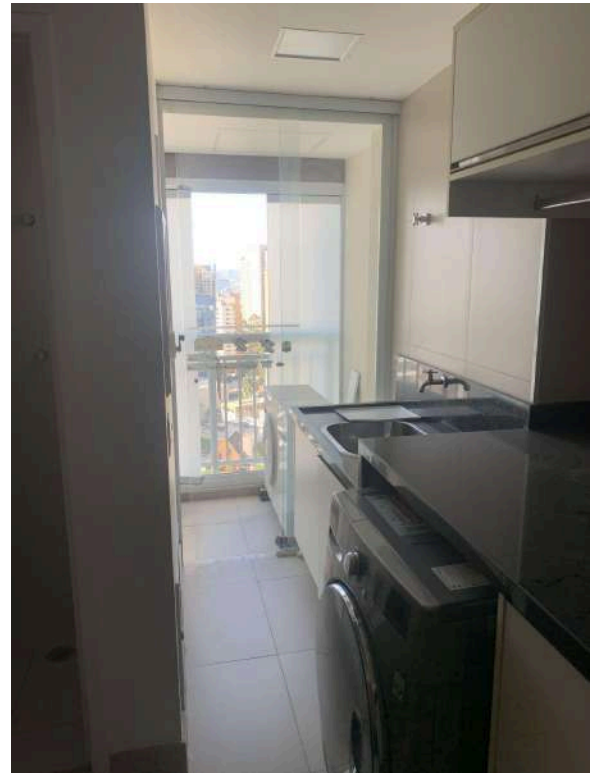
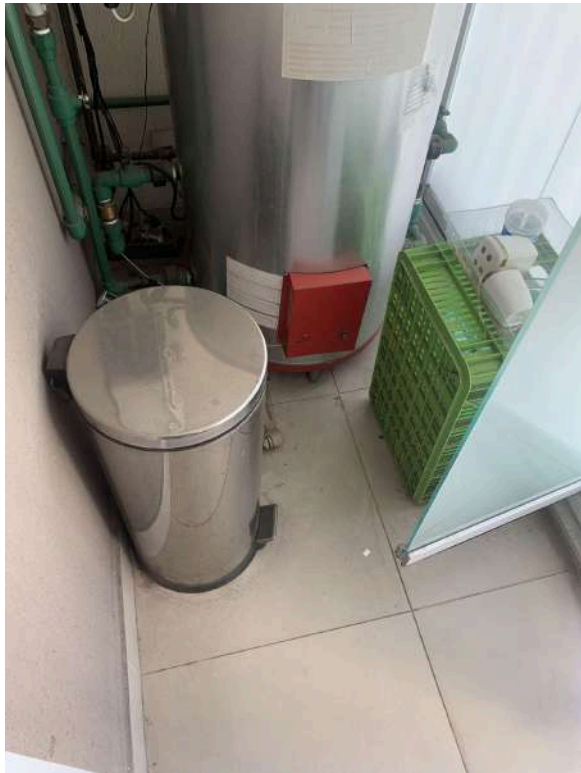
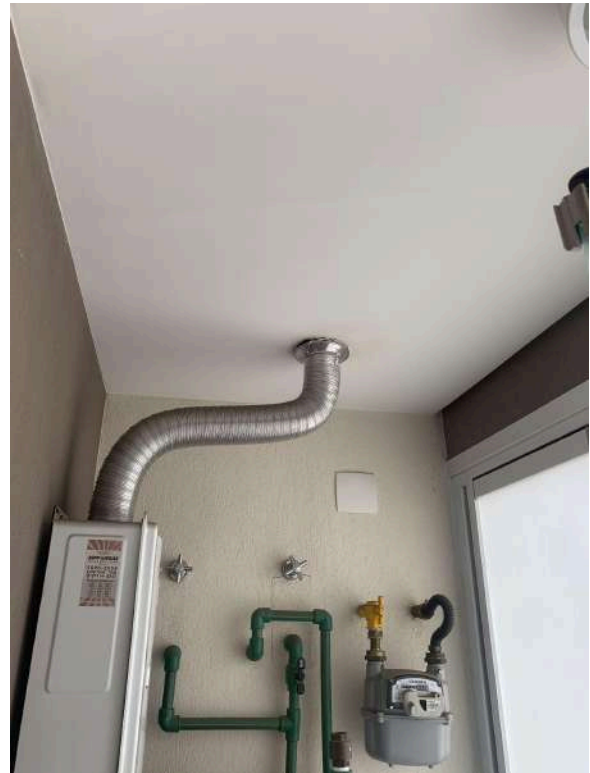
Figura 8 – Vista da área de serviço

Figura 9 – Vista da área de serviço

Figura 12 – Vista da área de serviço

Figura 13 – Vista da área de serviço

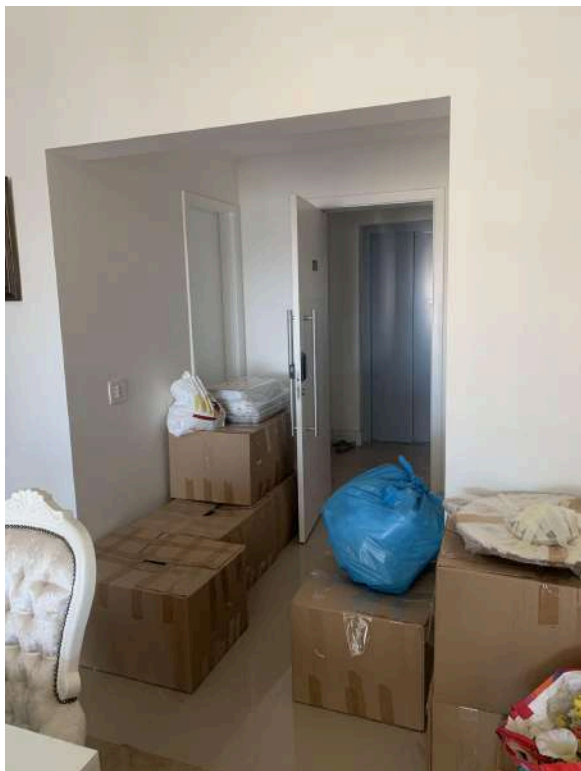
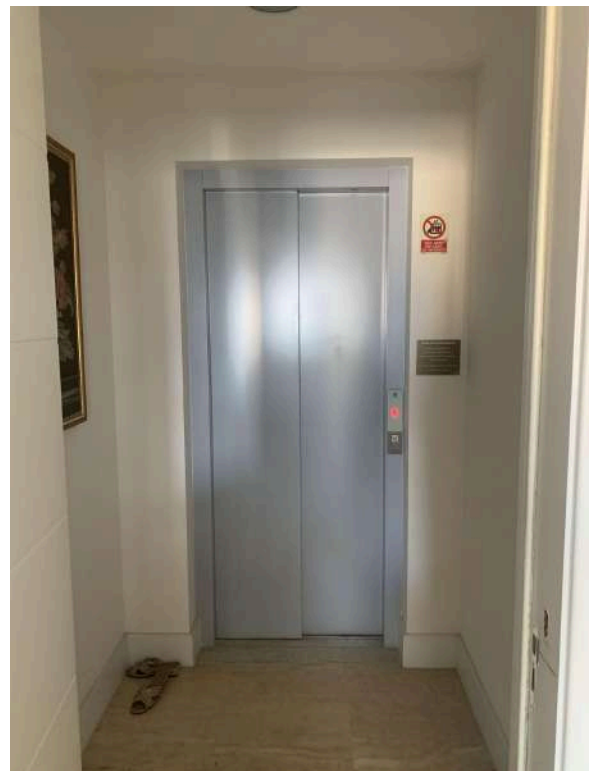
Figura 14 – Vista do hall social

Figura 15 – Vista do hall social

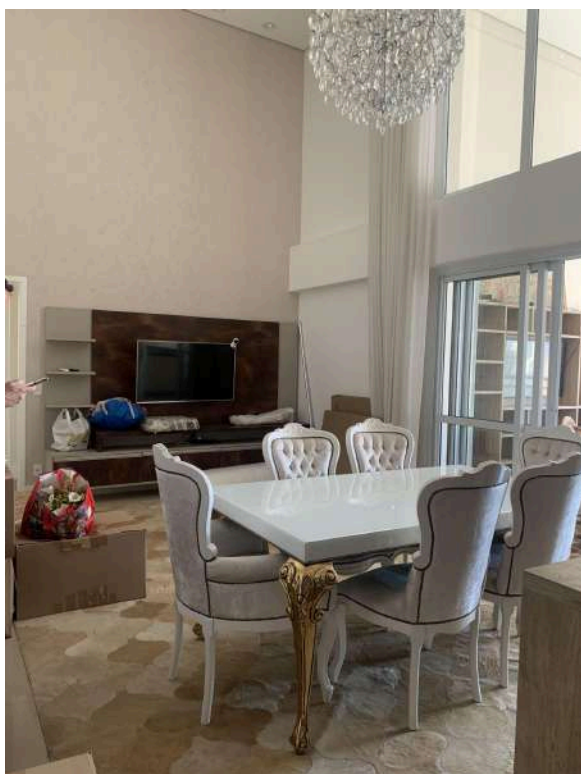
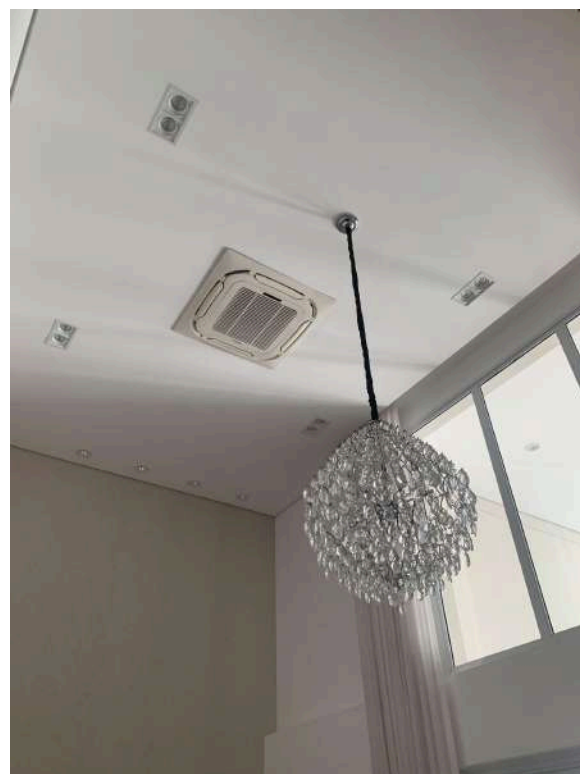
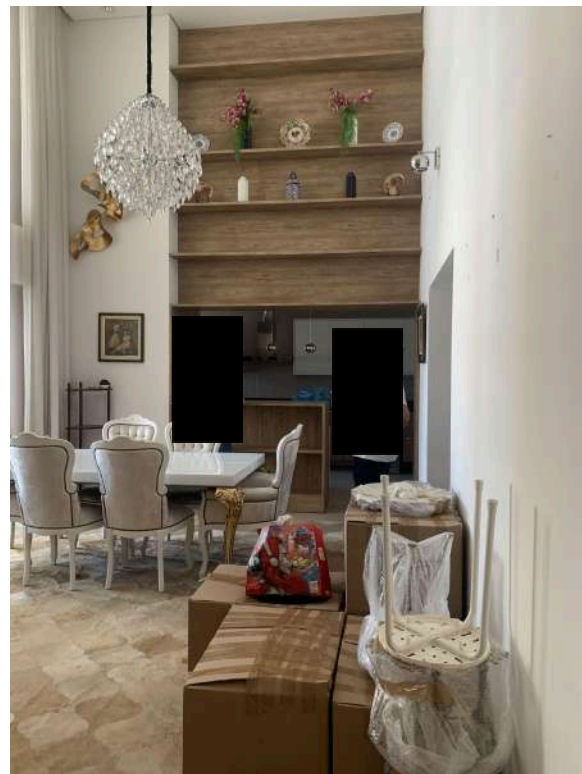
Figura 18 – Vista da sala de jantar e sala de estar

Figura 19 – Vista da sala de jantar e sala de estar

Figura 21 – Vista da sala de jantar e sala de estar

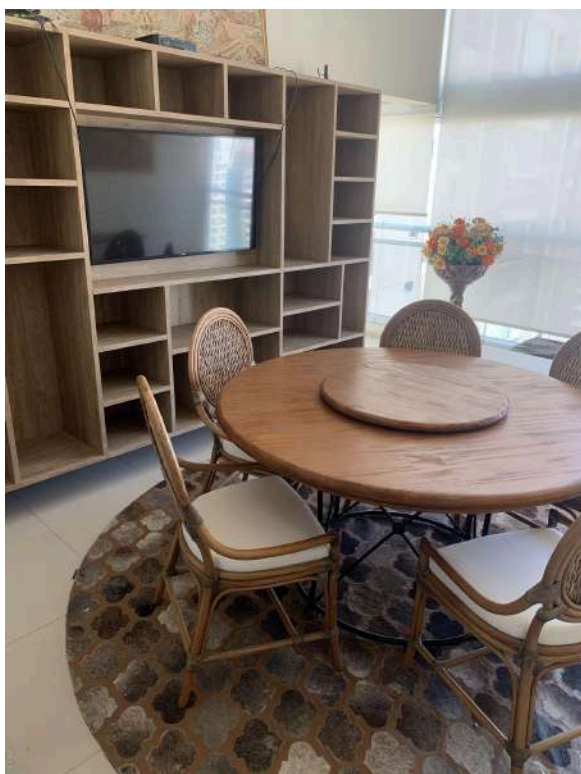
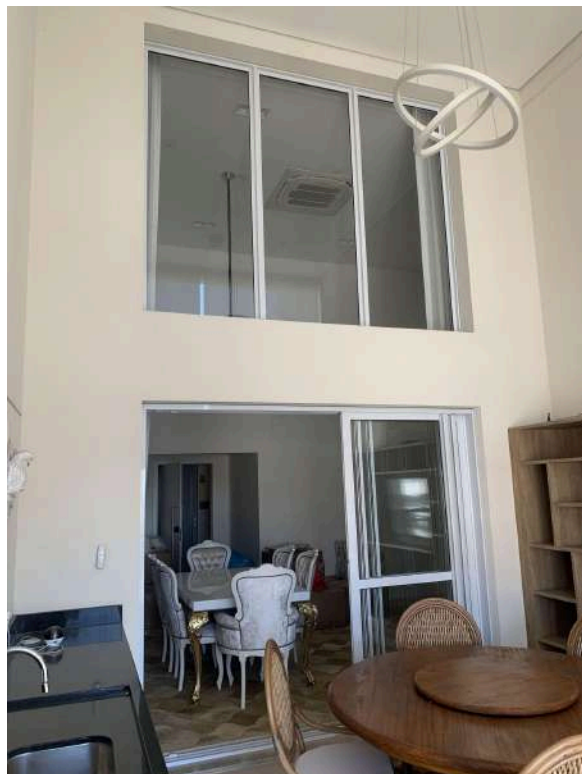
Figura 22 – Vista da área gourmet

Figura 24 – Vista da área gourmet

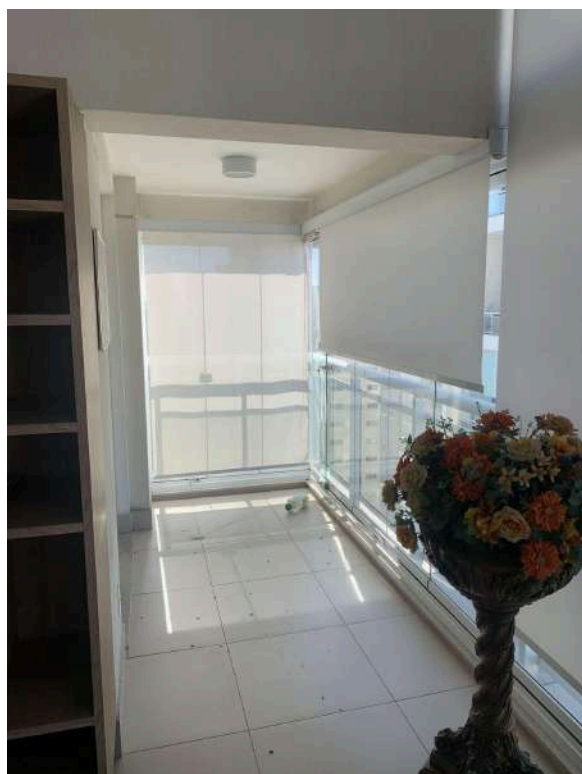
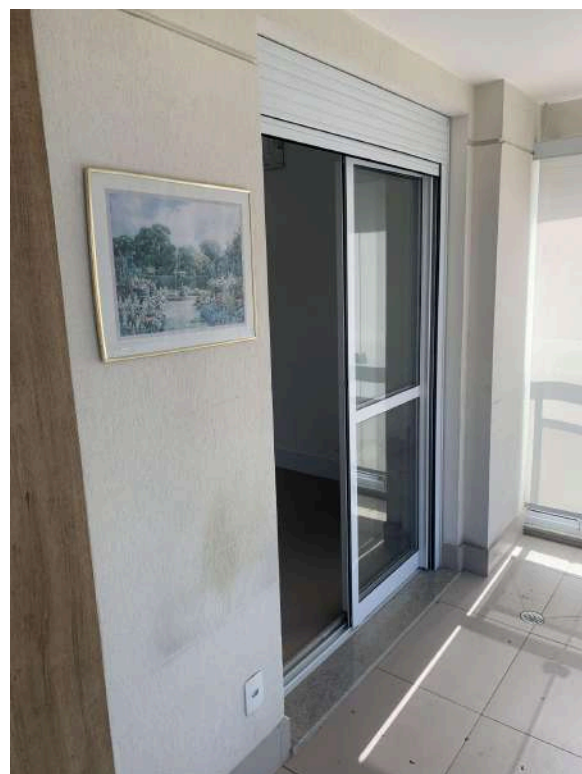
Figura 26 – Vista do quarto 01 - Varanda

Figura 27 – Vista do quarto 01 - Varanda

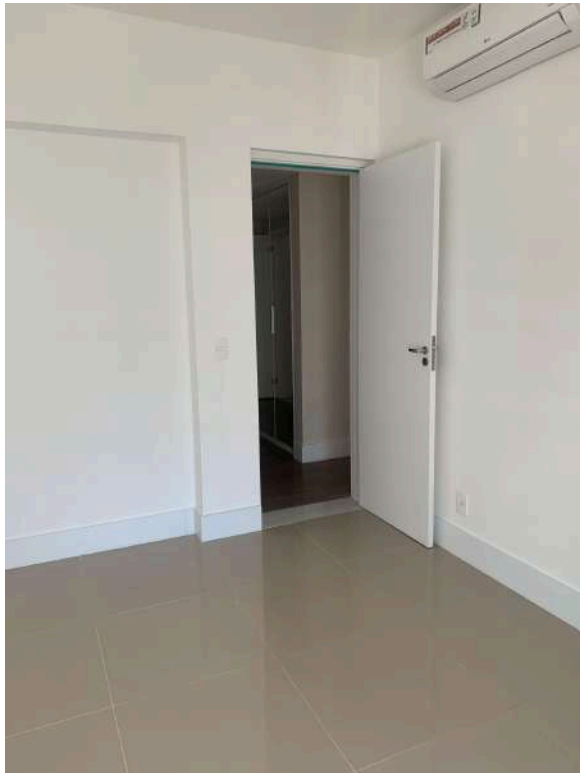
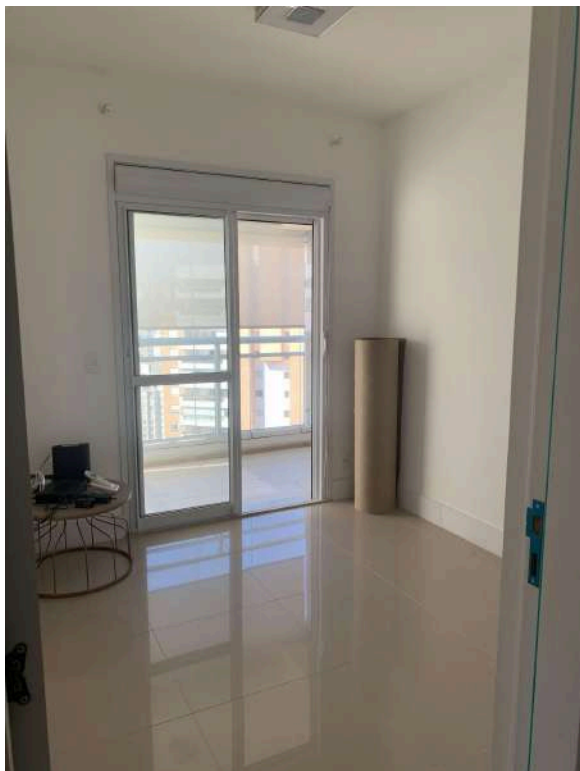
Figura 28 – Vista do quarto 01

Figura 30 – Vista do quarto 01

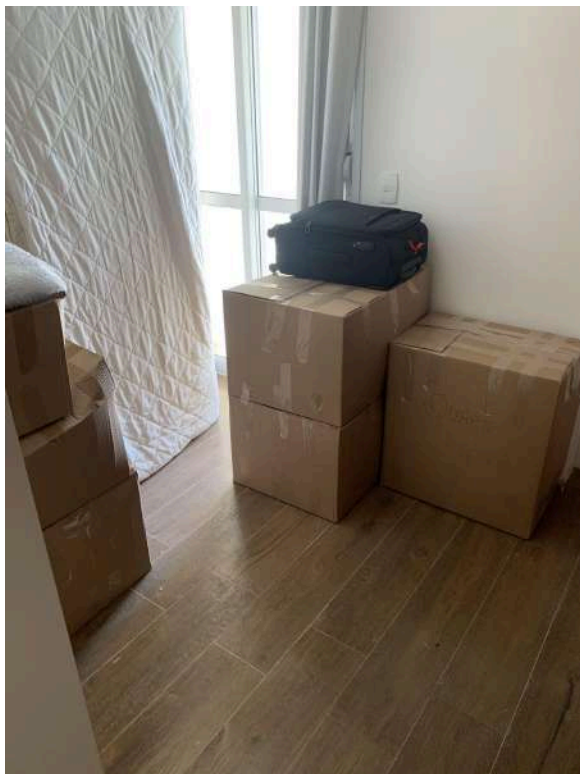
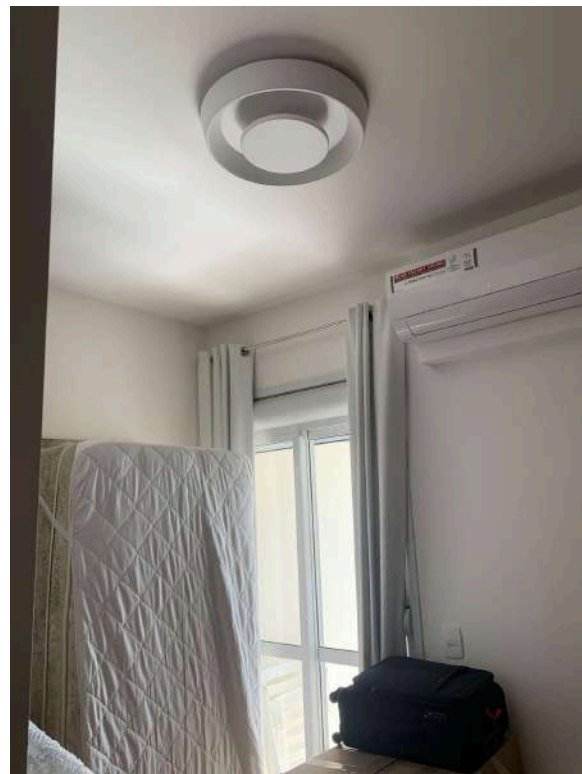
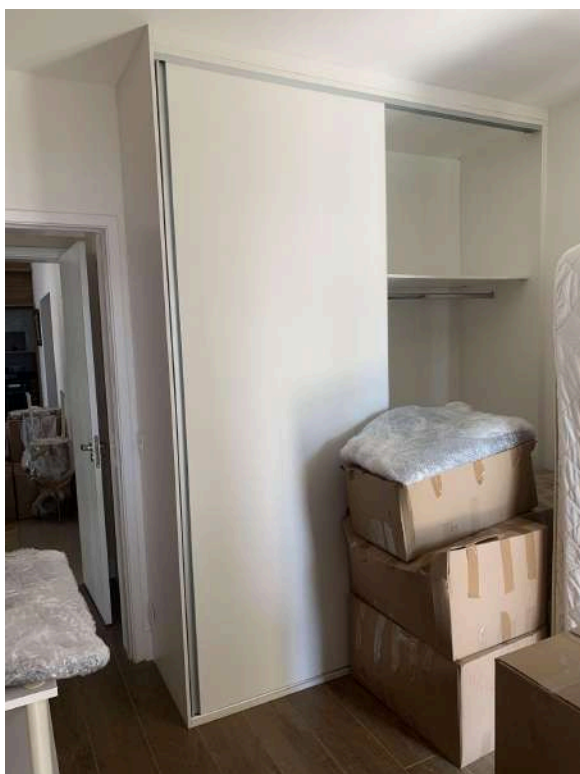
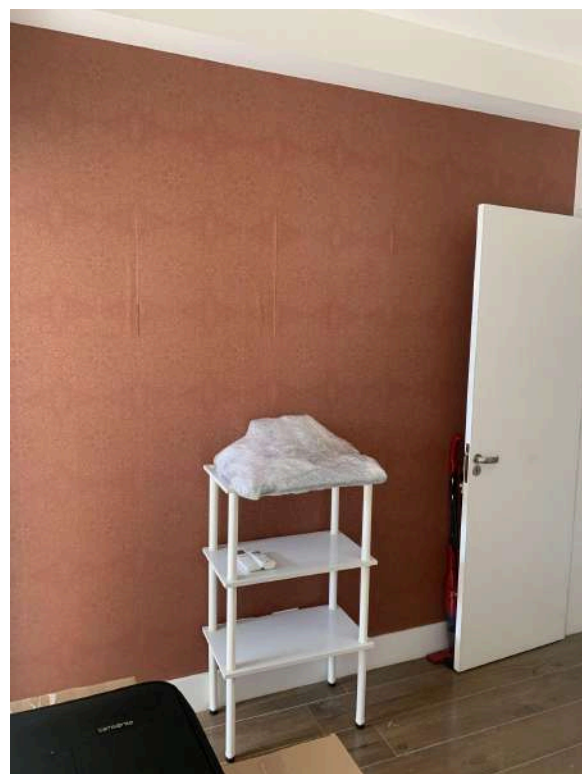
Figura 32 – Vista da suíte 02

Figura 33 – Vista da suíte 02

Figura 34 – Vista da suíte 02

Figura 35 – Vista da suíte 02

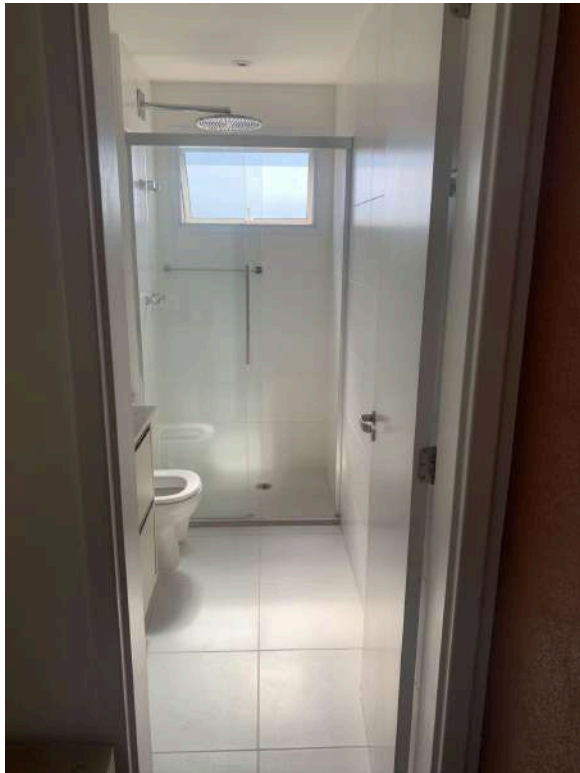
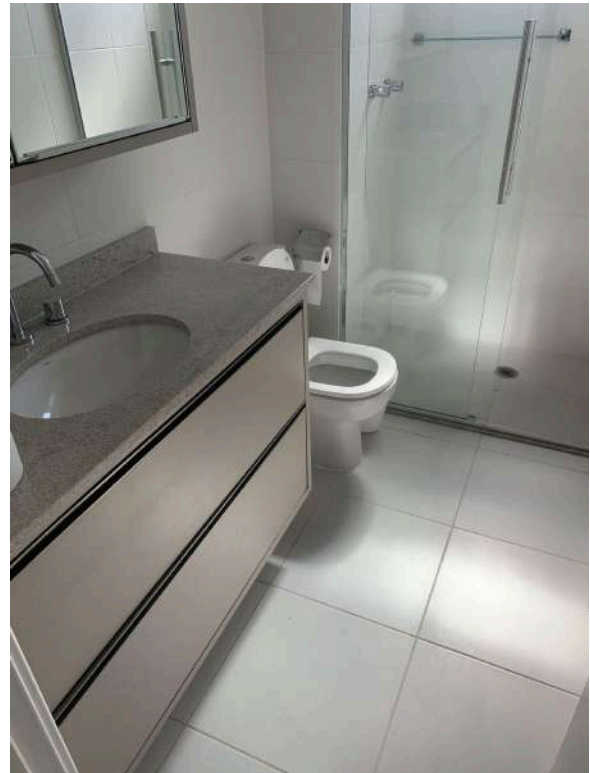
Figura 36 – Vista da suíte 02 - Banheiro

Figura 37 – Vista da suíte 02 - Banheiro

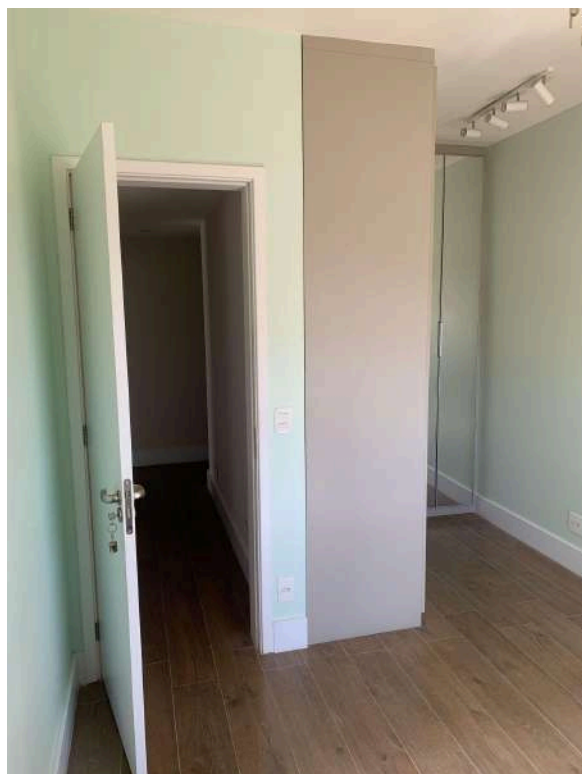
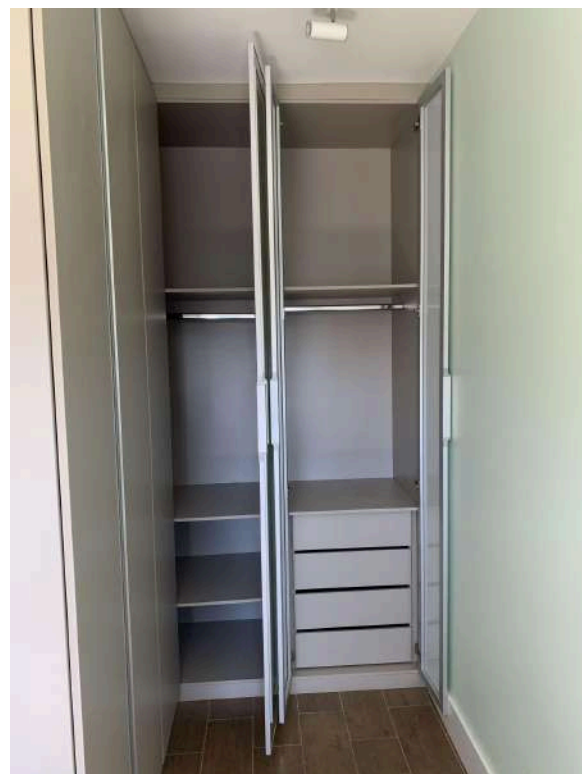
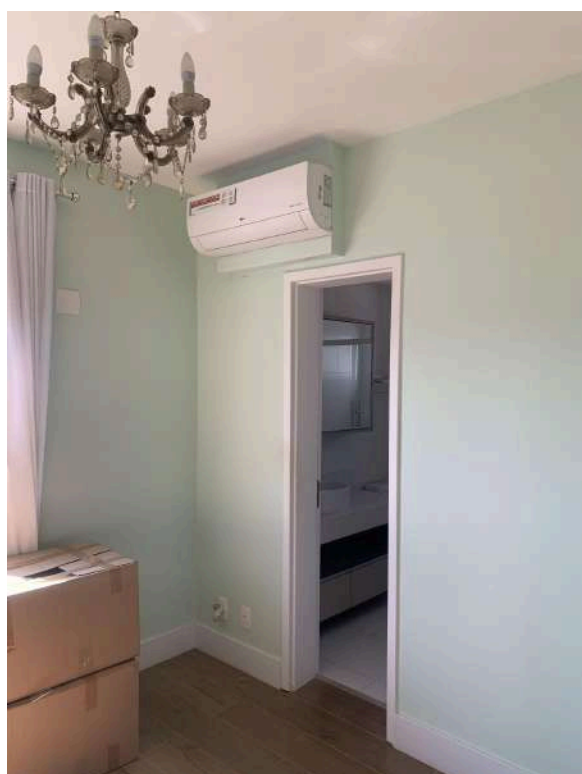
Figura 40 – Vista da suíte 01

Figura 41 – Vista da suíte 01

Figura 42 – Vista da suíte 01

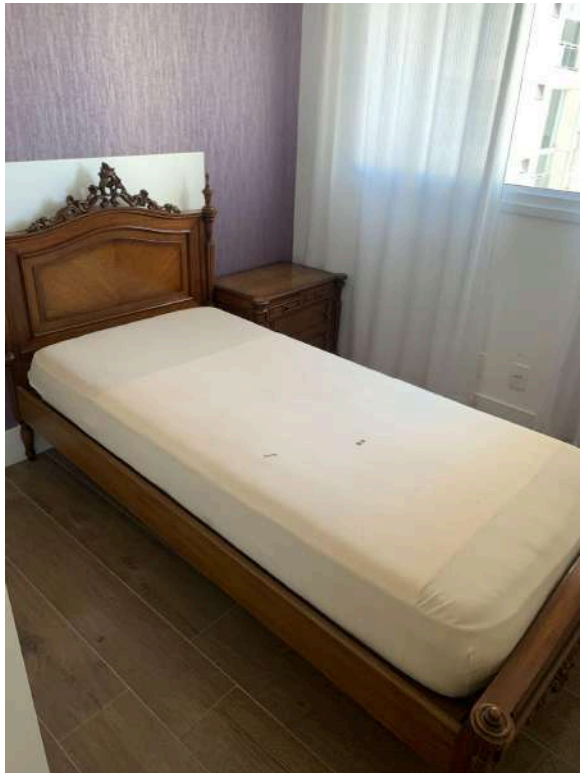
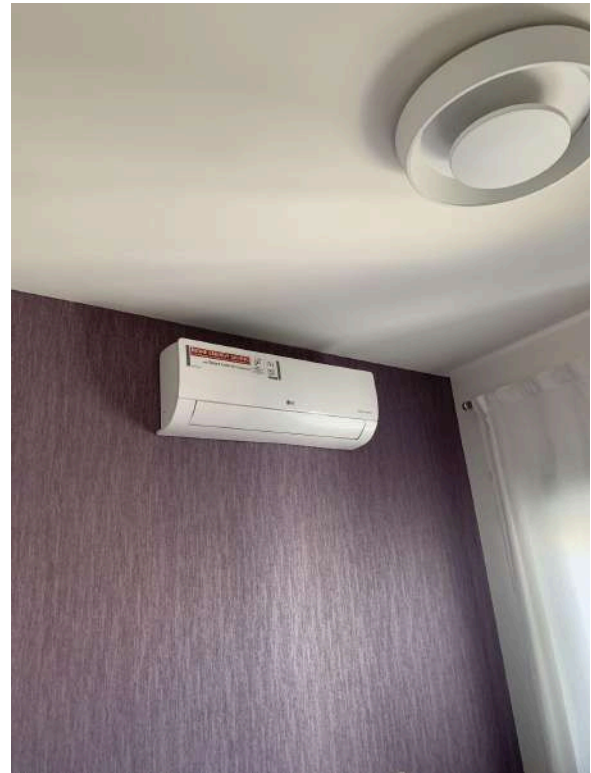
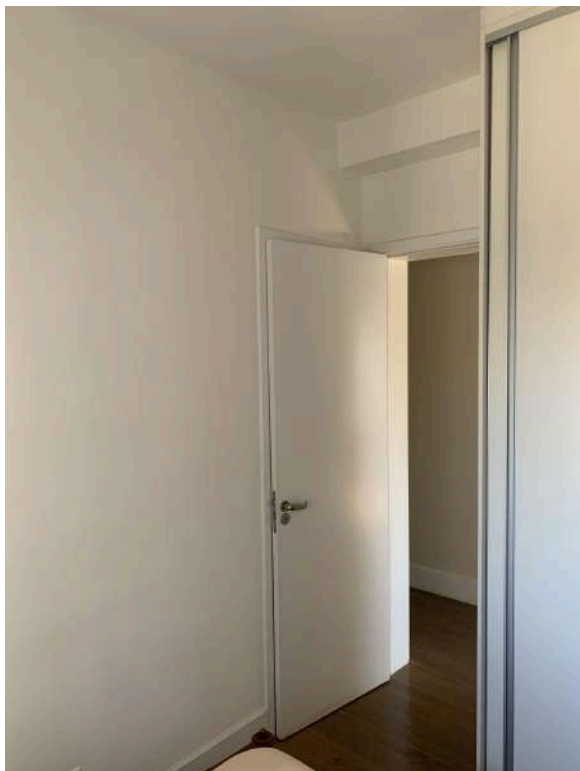
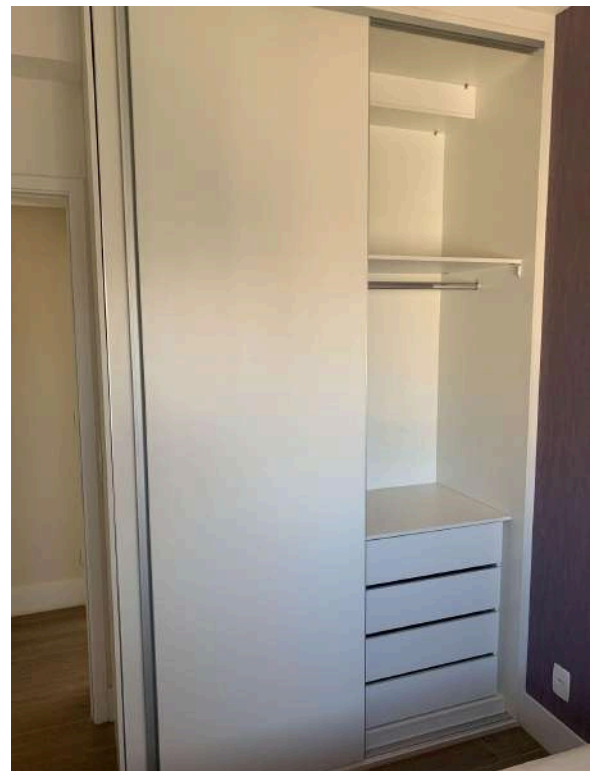
Figura 44 – Vista do quarto 02

Figura 45 – Vista do quarto 02

Figura 46 – Vista do quarto 02

Figura 47 – Vista do quarto 02

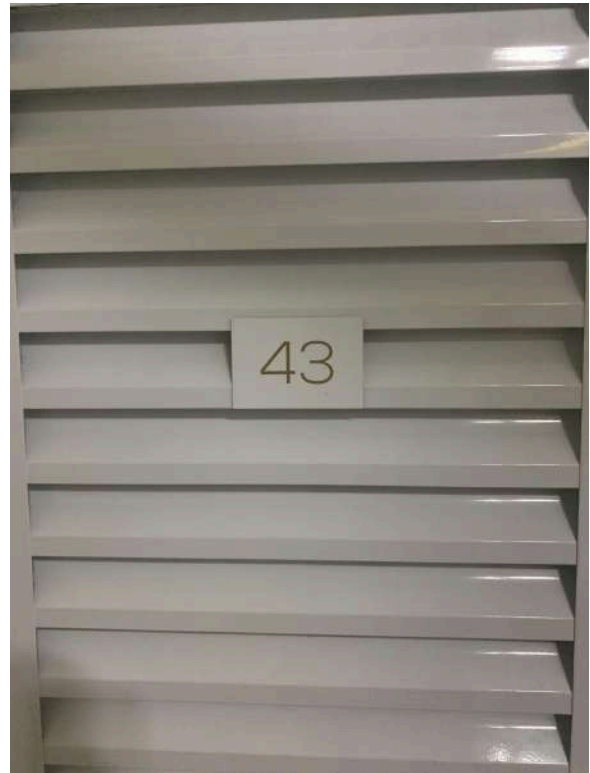
Figura 49 – Vista do depósito

Figura 52 – Vista da vaga 463

Figura 54 – Vista da vaga 450
