**EXMO. SR. DR. JUIZ DE DIREITO DA 2ª VARA CÍVEL DA COMARCA DE  
PIRACICABA - SP**

**PROCESSO Nº 1004192-66.2020.8.26.0451**

**LAUDO**

### 3.2 - DAS BENFEITORIAS

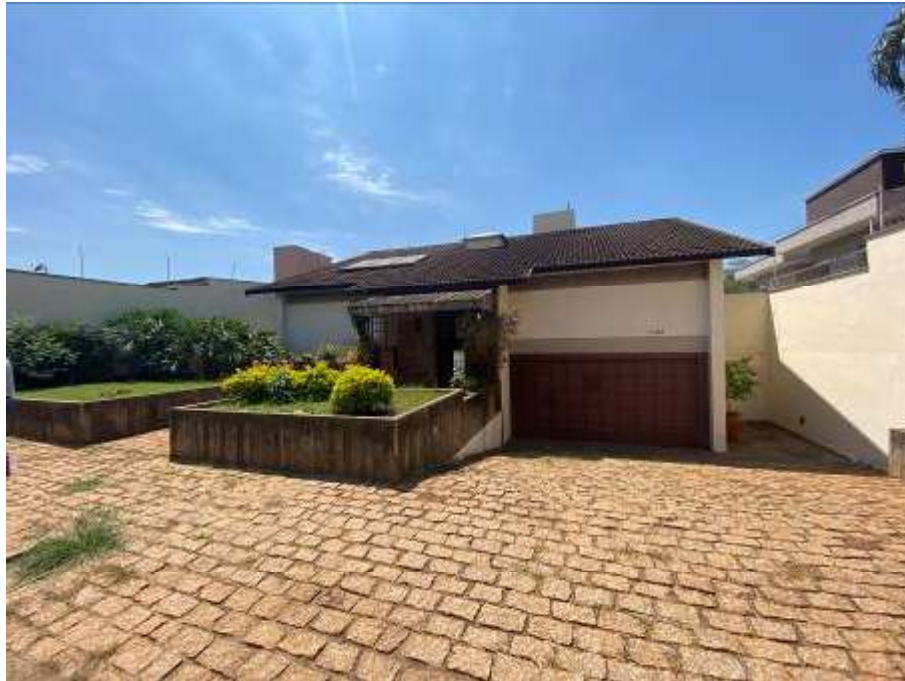
### FOTO 03

VISTA DA FACHADA DO IMÓVEL.

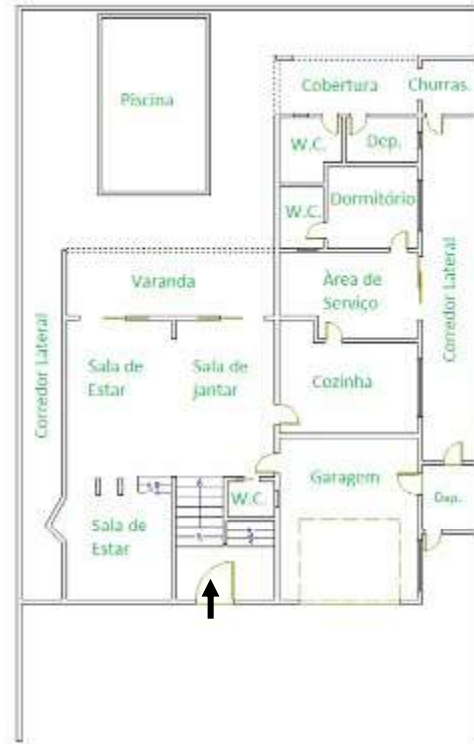
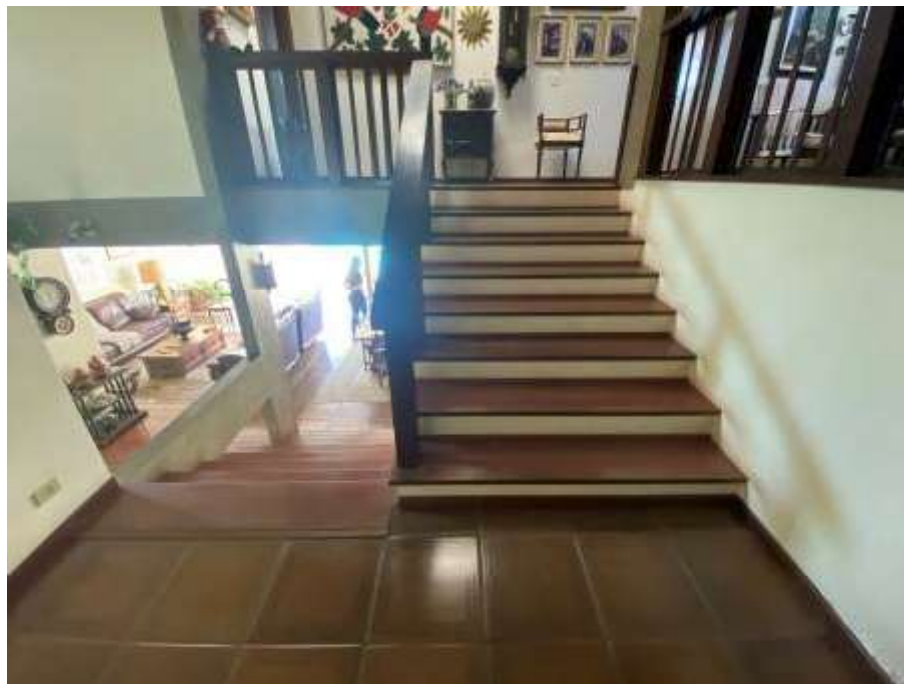
## FOTO 05

- PISO: Madeira.
- PAREDE(S): Pintura látex sobre argamassa.
- TETO: Pintura látex sobre argamassa.
- PORTA(S): Madeira.  
Giro de 1 folha (dobradiças).

**VISTA DO HALL DE ENTRADA.**

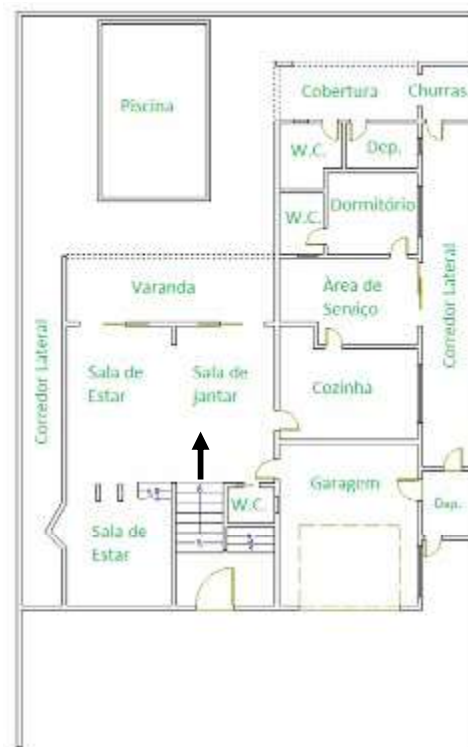
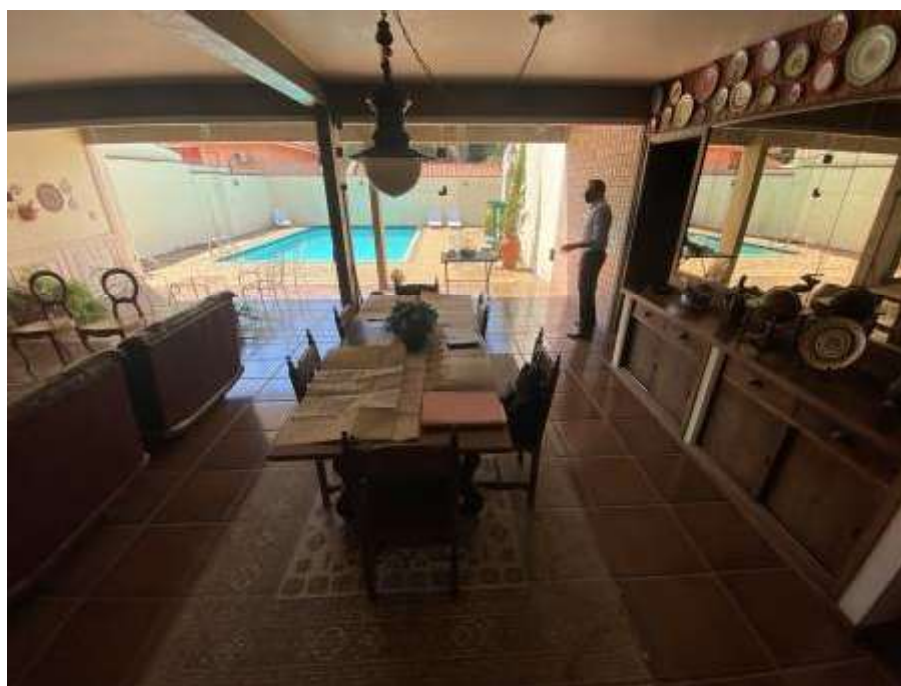
## FOTO 06

- PISO: Cerâmico.
- PAREDE(S): Pintura látex sobre argamassa.
- TETO: Pintura látex sobre argamassa.
- PORTA(S): Vidro.  
Correr.

**VISTA DA SALA DE JANTAR.**

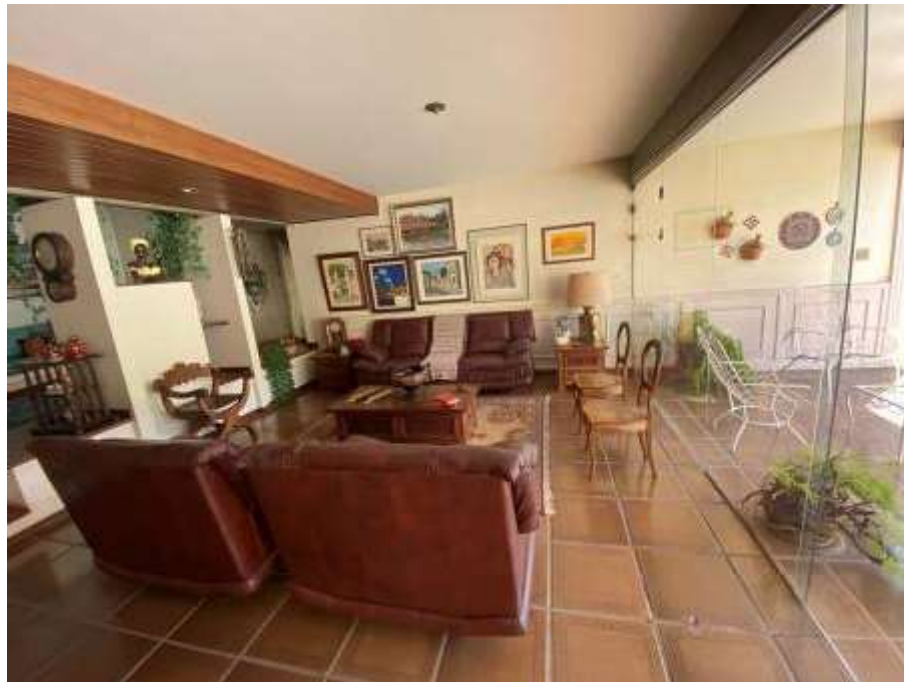
## FOTO 07

- PISO: Cerâmico.
- PAREDE(S): Pintura látex sobre argamassa.
- TETO: Pintura látex sobre argamassa.
- PORTA(S): Vidro.  
Correr.

**VISTA DA SALA DE ESTAR.**

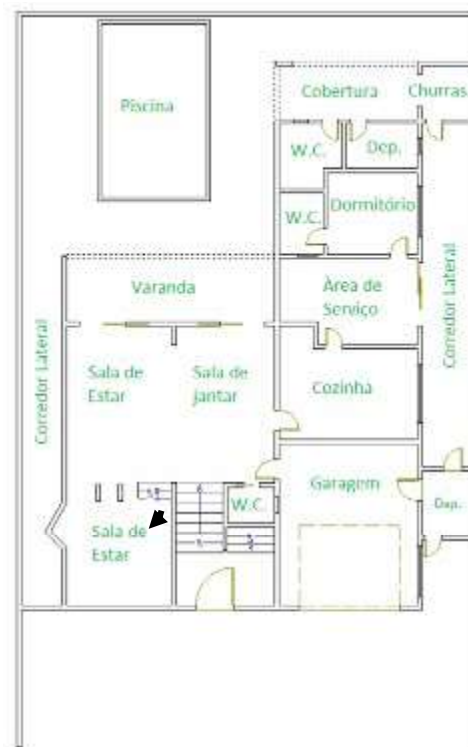
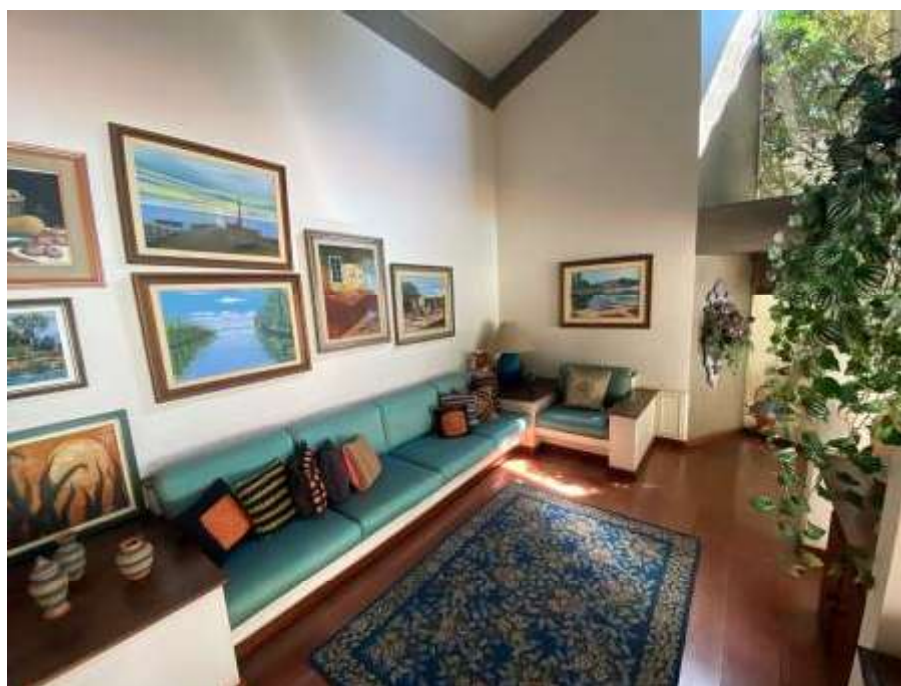
## FOTO 08

- PISO: Madeira.  
PAREDE(S): Pintura látex sobre argamassa.  
TETO: Pintura látex sobre argamassa.  
PORTA(S): Vão livre.  
Sem porta(s).  
JANELA(S): Vidro.  
Basculante.

VISTA DA SALA DE ESTAR.

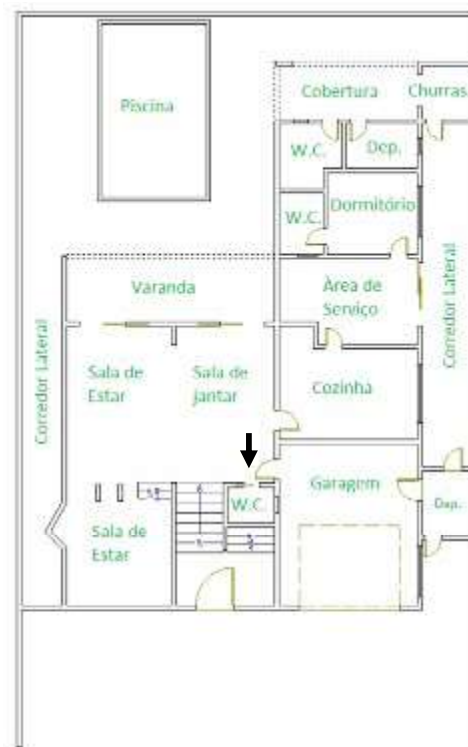
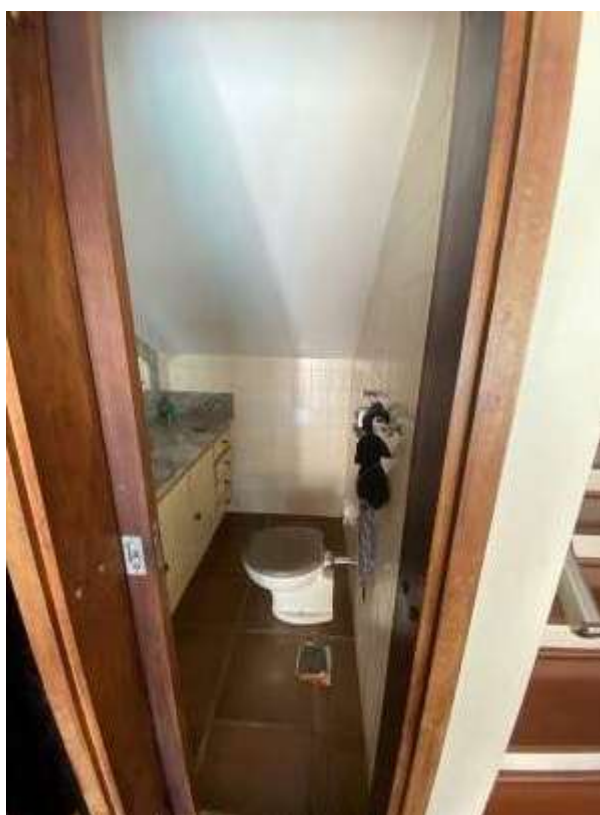
## FOTO 09

- PISO: Cerâmico.  
PAREDE(S): Azulejo até o teto.  
TETO: Pintura látex sobre argamassa.  
PORTA(S): Madeira.  
Correr.  
JANELA(S): Vidro.  
Basculante.

**VISTA DO BANHEIRO.**

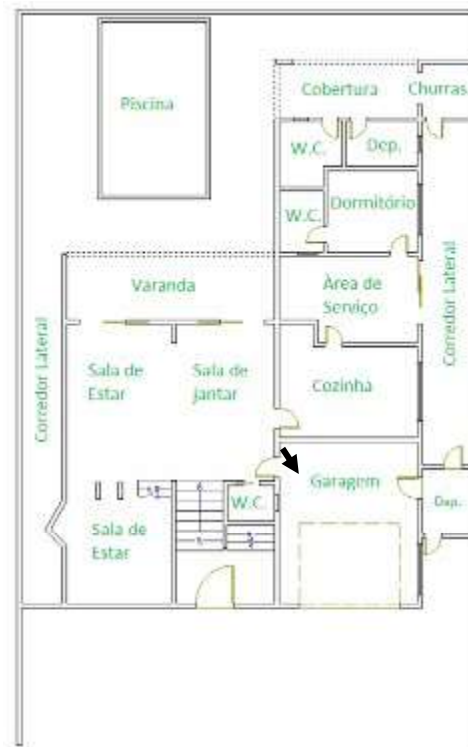
## FOTO 10

- PISO: Pedra.  
PAREDE(S): Pintura látex sobre argamassa.  
TETO: Pintura látex sobre argamassa.  
PORTA(S): Madeira.  
Pivotante.  
JANELA(S): Vidro.  
Folha fixa.

**VISTA DA GARAGEM.**

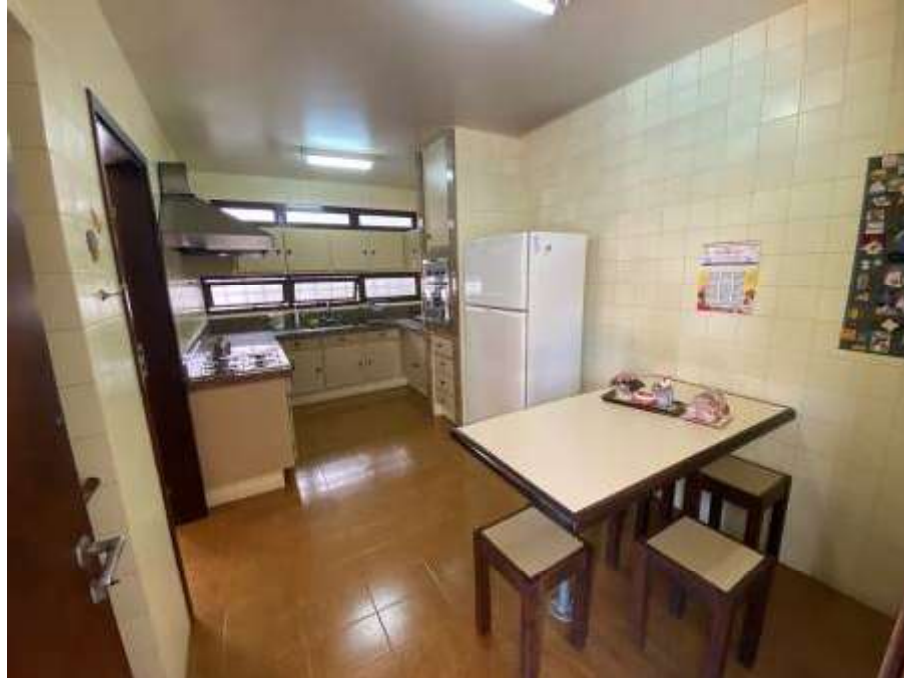
## FOTO 11

- PISO: Cerâmico.  
PAREDE(S): Azulejo até o teto.  
TETO: Pintura látex sobre argamassa.  
PORTA(S): Madeira.  
Giro de 1 folha (dobradiças).  
JANELA(S): Ferro com vidro.  
Basculante.

**VISTA DA COZINHA.**

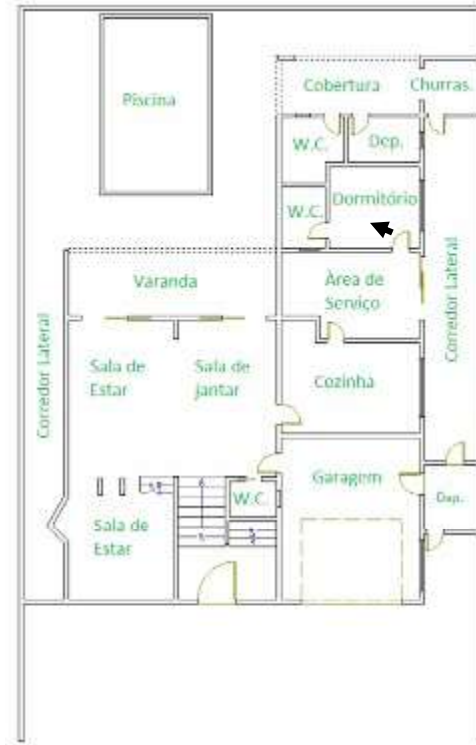
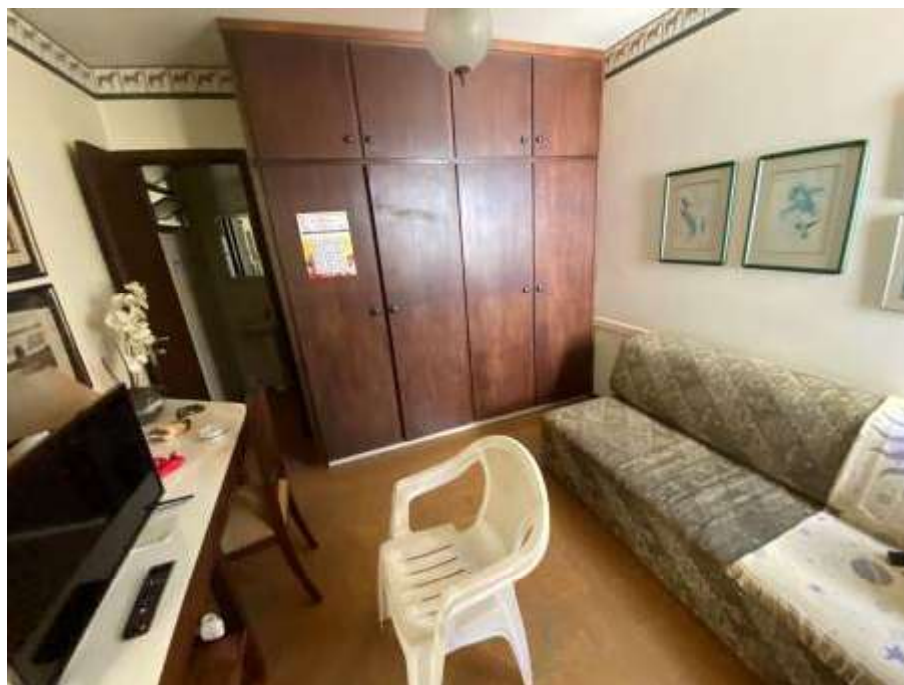
## FOTO 13

- PISO: Cerâmico.  
PAREDE(S): Pintura látex sobre argamassa.  
TETO: Pintura látex sobre argamassa.  
PORTA(S): Madeira.  
Giro de 1 folha (dobradiças).  
JANELA(S): Ferro.  
Abrir (folha de eixo vertical).

VISTA DO DORMITÓRIO.

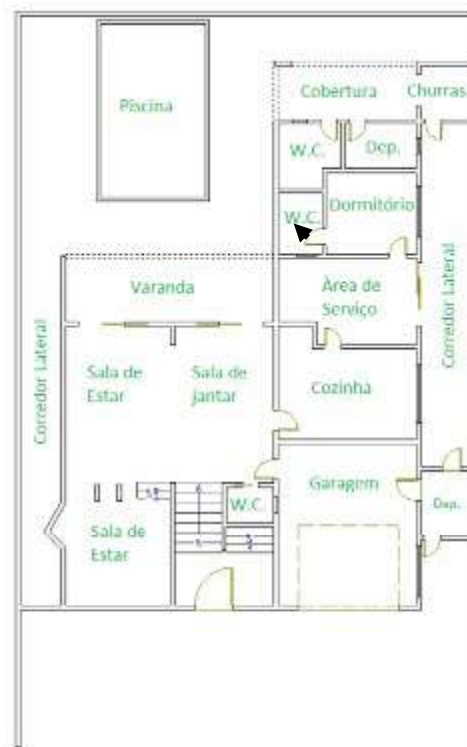
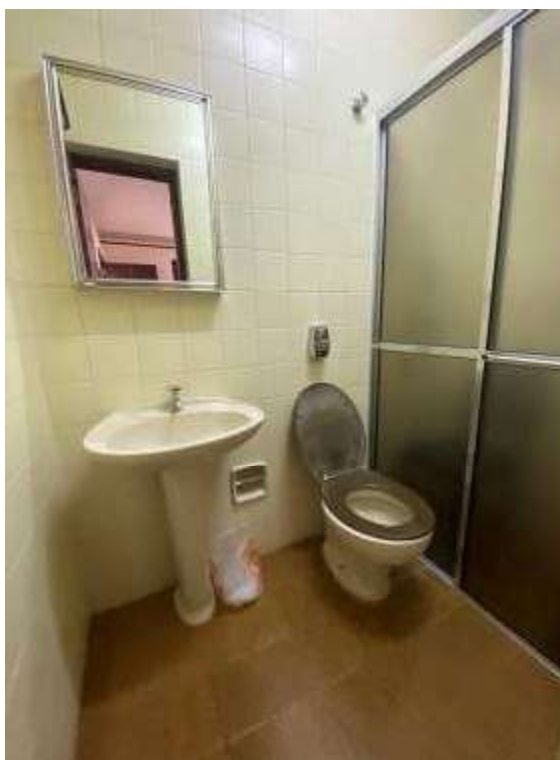
## FOTO 14

- PISO: Cerâmico.
- PAREDE(S): Azulejo até o teto.
- TETO: Pintura látex sobre argamassa.
- PORTA(S): Madeira.  
Giro de 1 folha (dobradiças).
- JANELA(S): Ferro com vidro.  
Basculante.

**VISTA DO BANHEIRO.**

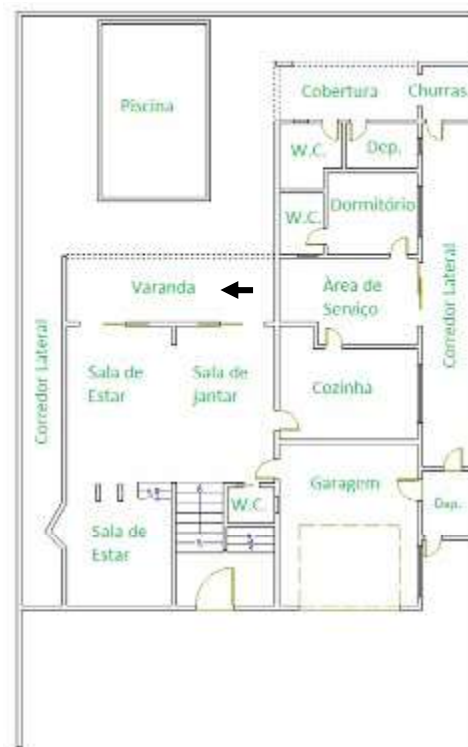
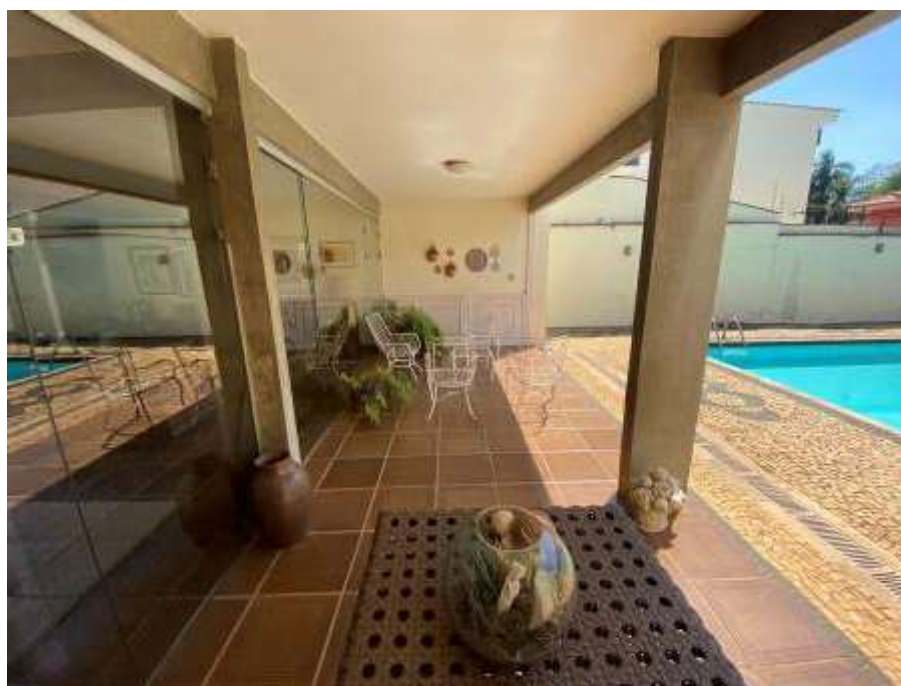
## FOTO 16

PISO: Cerâmico.

PAREDE(S): Pintura látex sobre argamassa.

TETO: Pintura látex sobre argamassa.

**VISTA DA VARANDA.**

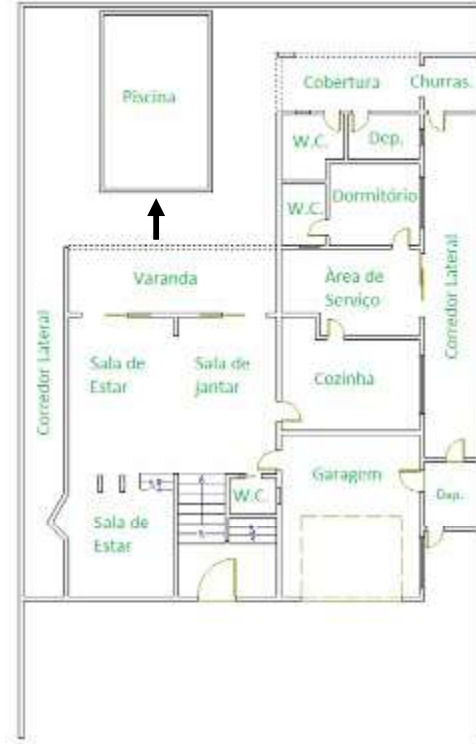
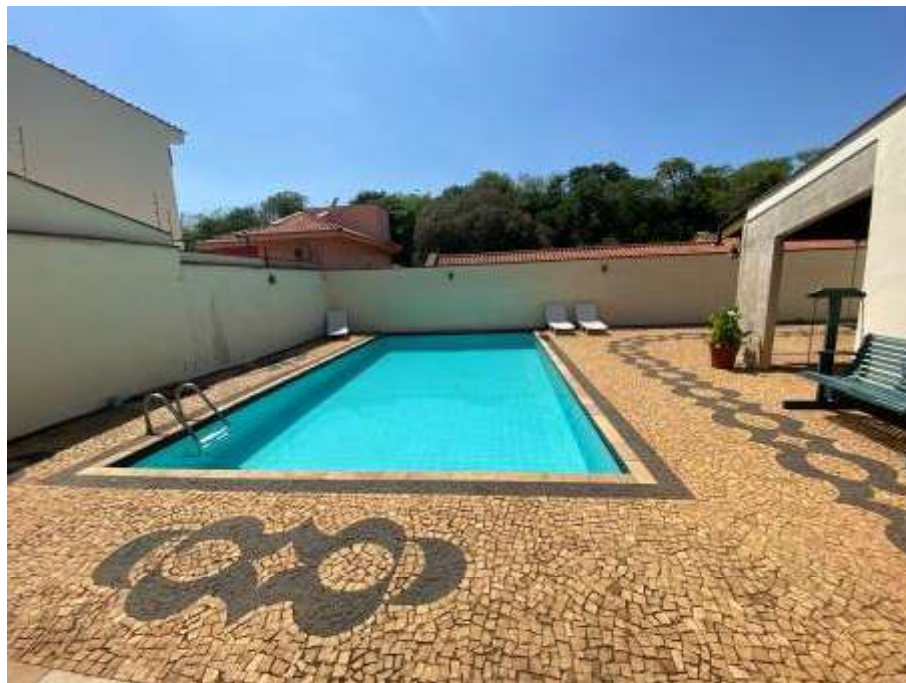
## FOTO 17

PISO: Pedra.

PAREDE(S): Pintura látex sobre argamassa.

**VISTA DA PISCINA.**

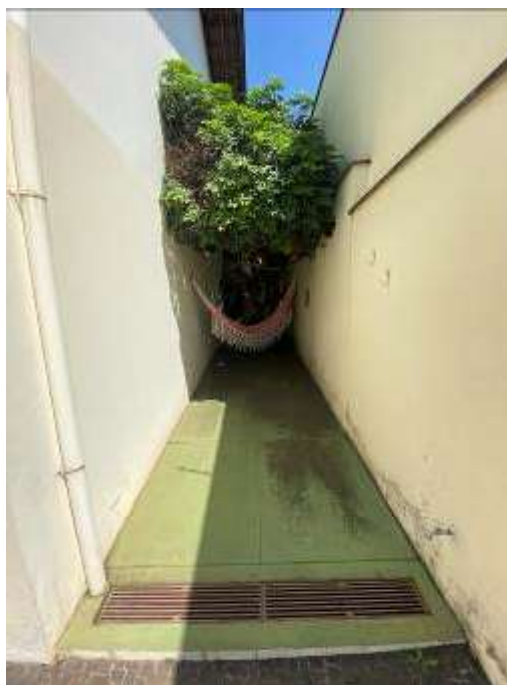
## FOTO 18

PISO: Pintura sobre cimento.

PAREDE(S): Pintura látex sobre argamassa.

**VISTA DO CORREDOR LATERAL.**

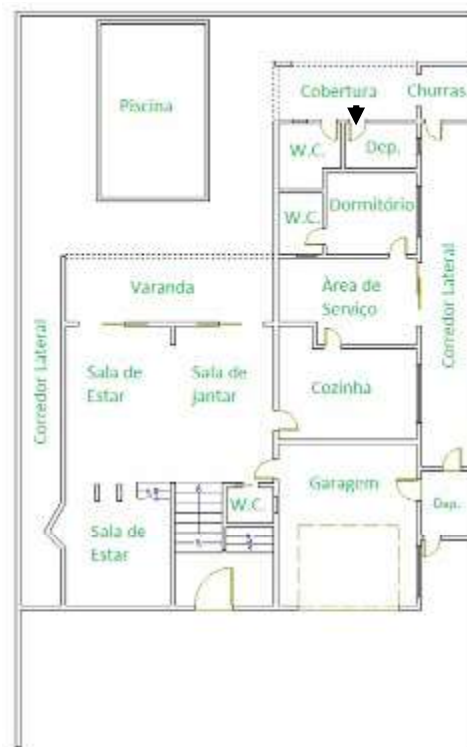
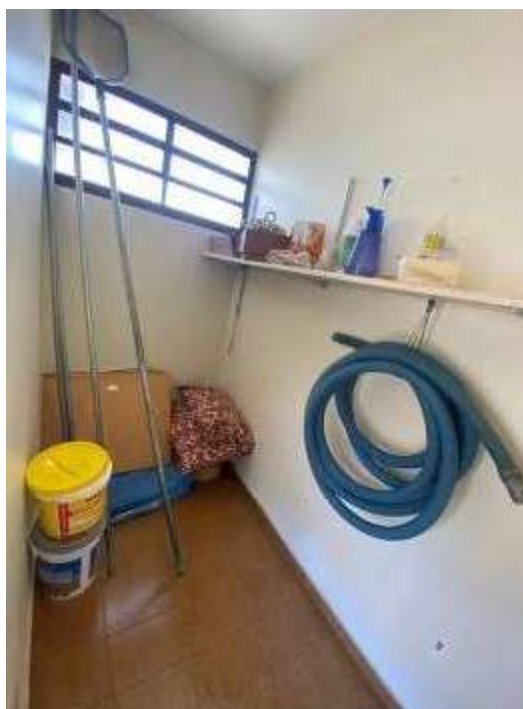
## FOTO 20

- PISO: Cerâmico.
- PAREDE(S): Pintura látex sobre argamassa.
- TETO: Pintura látex sobre argamassa.
- PORTA(S): Madeira.  
Giro de 1 folha (dobradiças).
- JANELA(S): Ferro com vidro.  
Basculante.

**VISTA DO DEPÓSITO.**

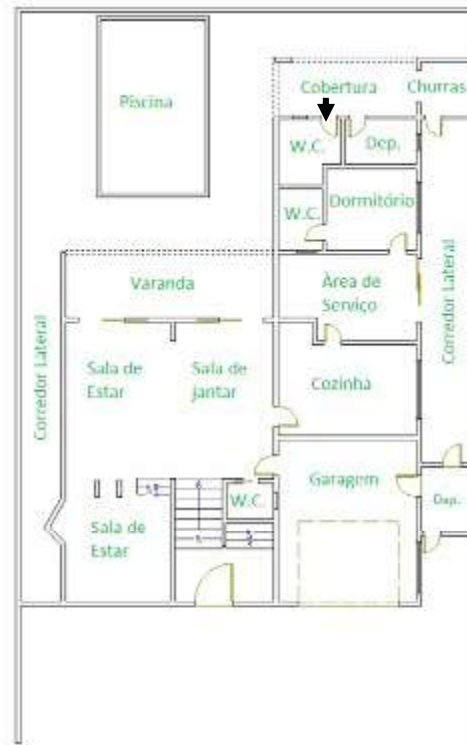
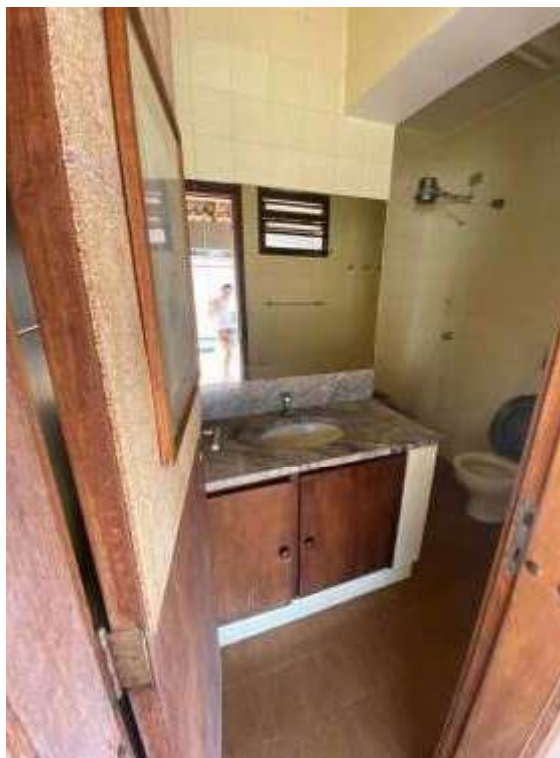
## FOTO 21

- PISO: Cerâmico.  
PAREDE(S): Azulejo até o teto.  
TETO: Pintura látex sobre argamassa.  
PORTA(S): Madeira.  
Giro de 1 folha (dobradiças).  
JANELA(S): Ferro com vidro.  
Basculante.

**VISTA DO BANHEIRO.**

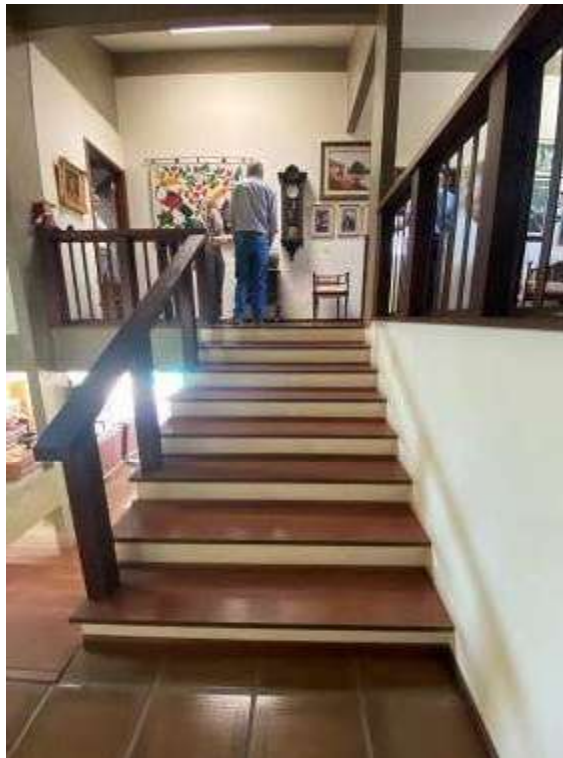
## FOTO 23

PISO: Madeira.

PAREDE(S): Pintura látex sobre argamassa.

TETO: Pintura látex sobre argamassa.

**VISTA DA ESCADA DE ACESSO AO PISO SUPERIOR.**

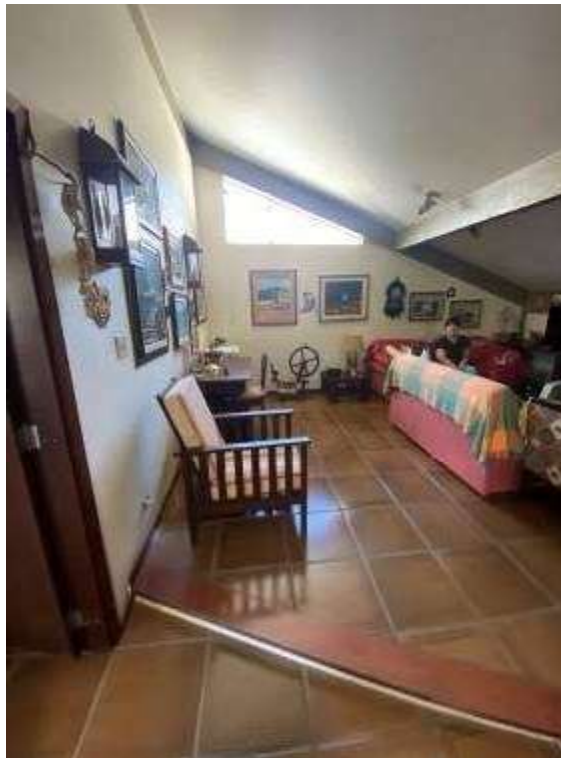
## FOTO 24

- PISO: Cerâmico.  
PAREDE(S): Pintura látex sobre argamassa.  
TETO: Pintura látex sobre argamassa.  
PORTA(S): Vão livre.  
Sem porta(s).  
JANELA(S): Vidro.  
Folha fixa.

**VISTA DA SALA.**

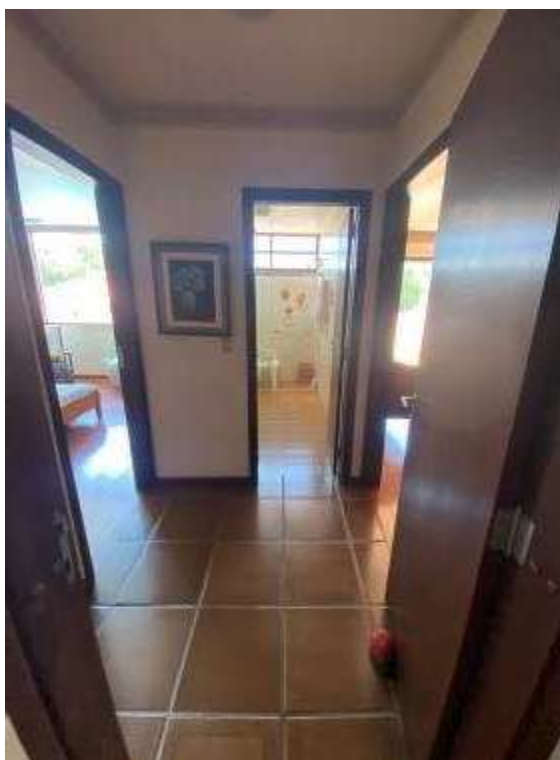
## FOTO 25

- PISO: Cerâmico.
- PAREDE(S): Pintura látex sobre argamassa.
- TETO: Pintura látex sobre argamassa.
- PORTA(S): Madeira.
- Giro de 1 folha (dobradiças).

**VISTA DO CORREDOR DE ACESSO AOS DORMITÓRIOS.**

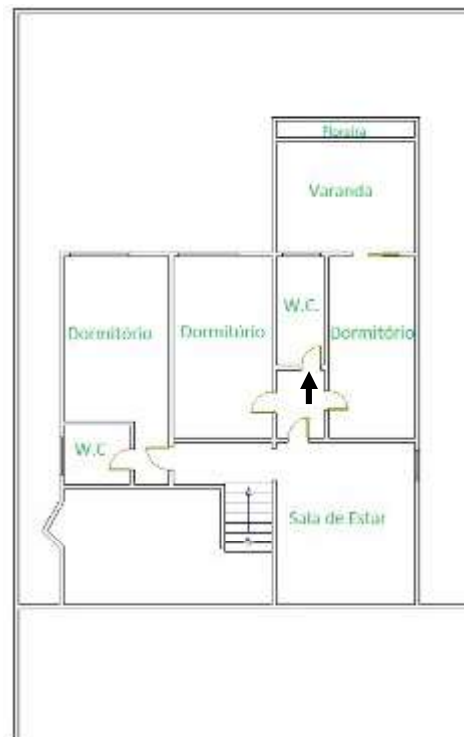
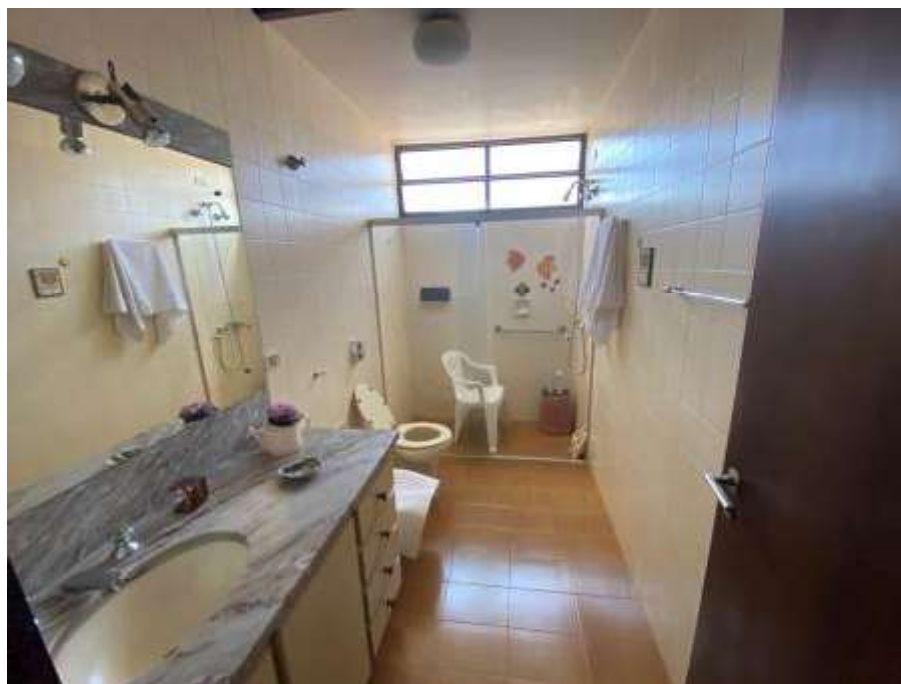
## FOTO 27

- PISO: Cerâmico.  
PAREDE(S): Azulejo até o teto.  
TETO: Pintura látex sobre argamassa.  
PORTA(S): Madeira.  
Giro de 1 folha (dobradiças).  
JANELA(S): Ferro com vidro.  
Basculante.

**VISTA DO BANHEIRO.**

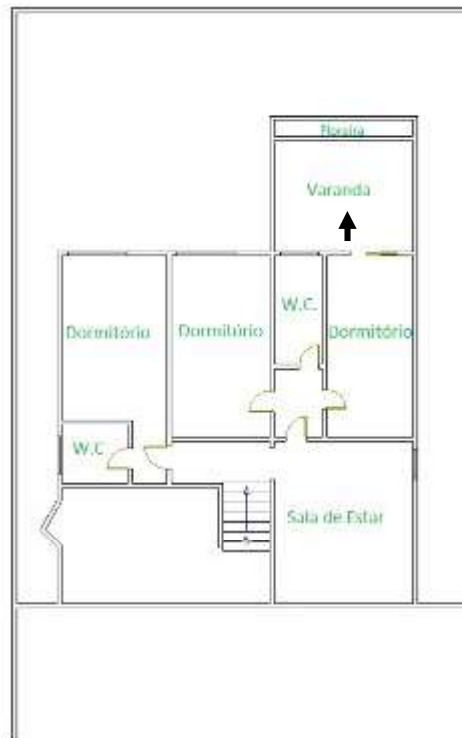
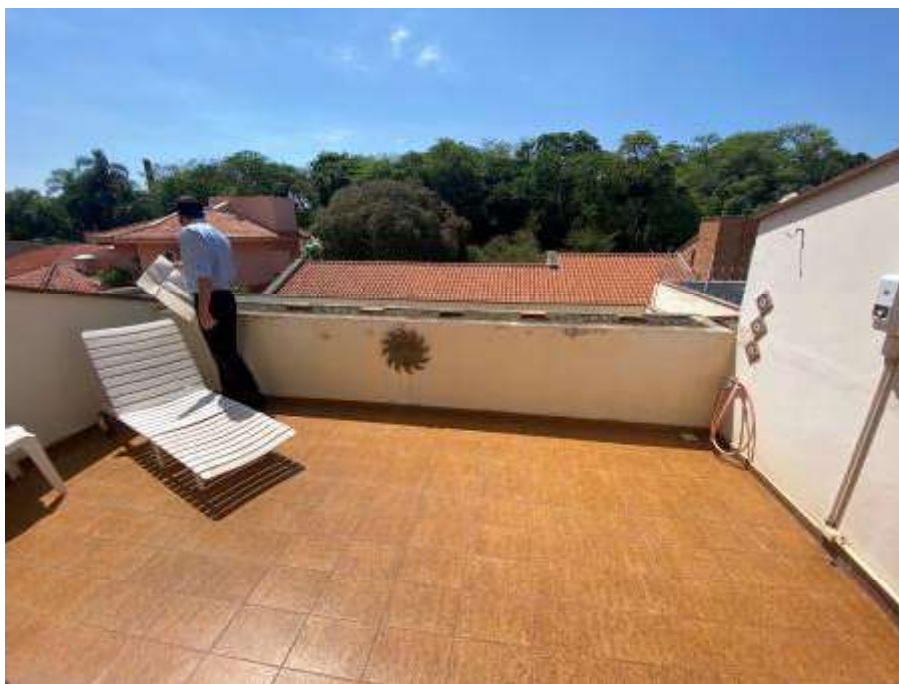
## FOTO 29

PISO: Cerâmico.

PAREDE(S): Pintura látex sobre argamassa.

**VISTA DA VARANDA.**

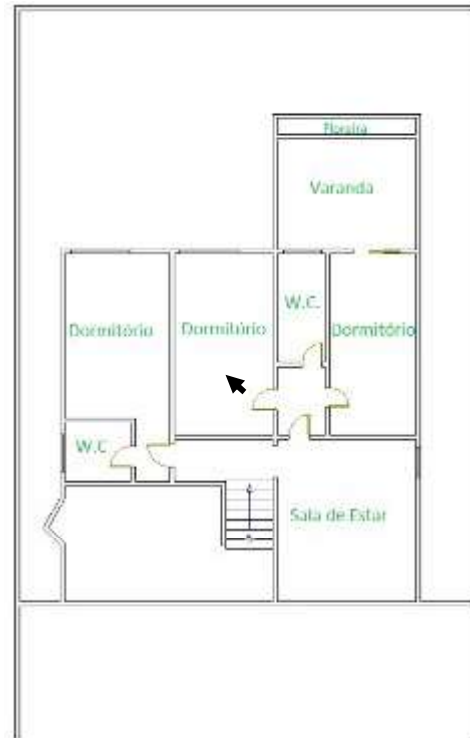
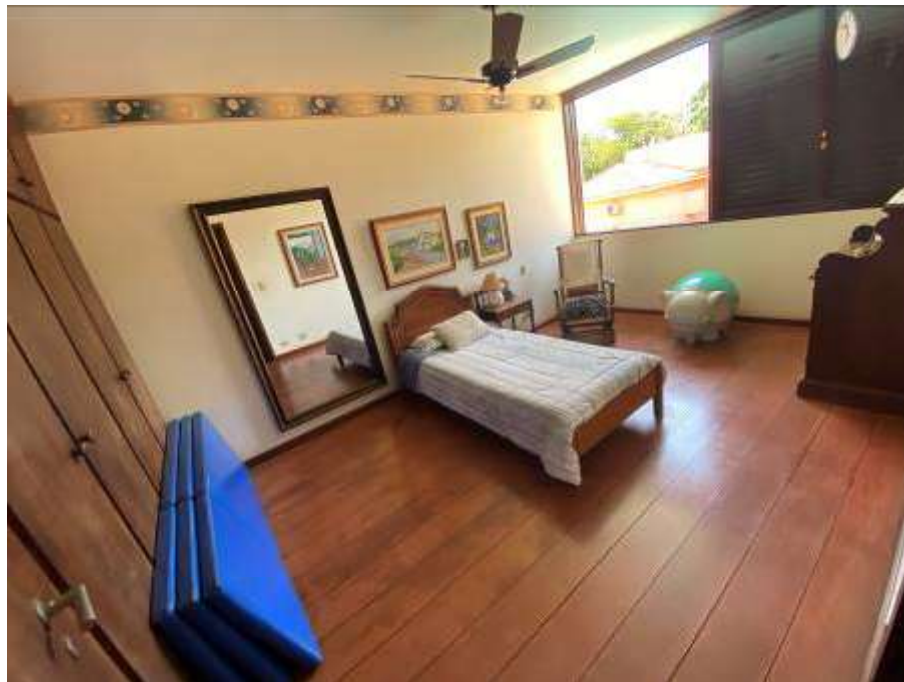
## FOTO 30

- PISO: Cerâmico.  
PAREDE(S): Pintura látex sobre argamassa.  
TETO: Pintura látex sobre argamassa.  
PORTA(S): Madeira.  
Giro de 1 folha (dobradiças).  
JANELA(S): Ferro.  
Corrediça.

VISTA DO DORMITÓRIO.

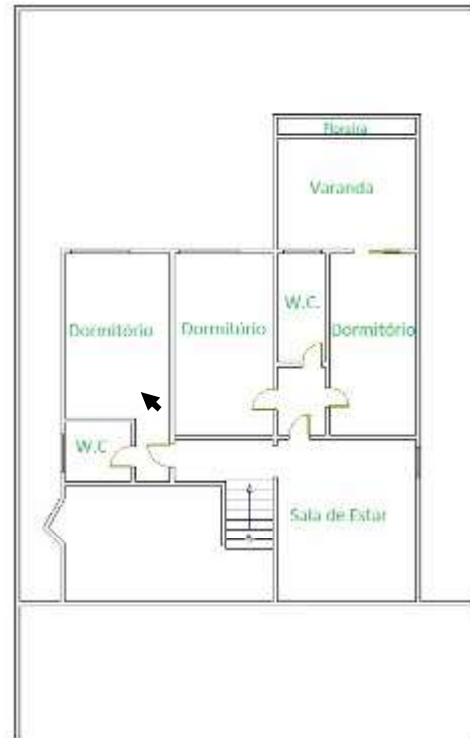
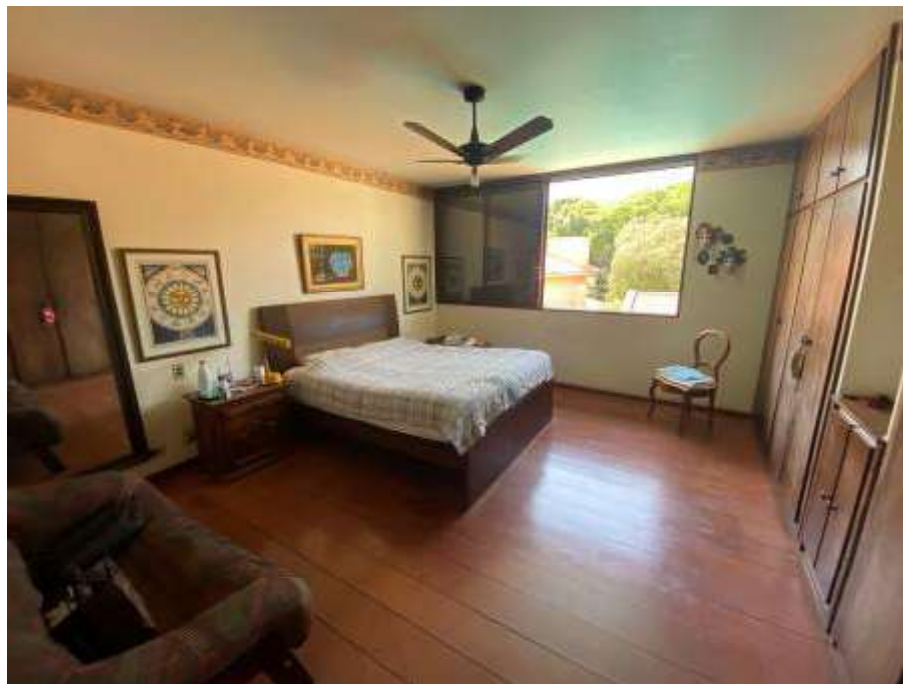
## FOTO 31

- PISO: Cerâmico.  
PAREDE(S): Pintura látex sobre argamassa.  
TETO: Pintura látex sobre argamassa.  
PORTA(S): Madeira.  
Giro de 1 folha (dobradiças).  
JANELA(S): Ferro.  
Corrediça.

VISTA DO DORMITÓRIO.

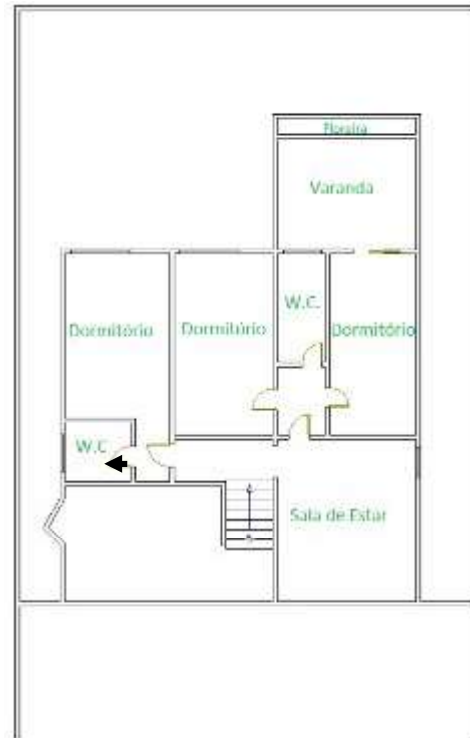
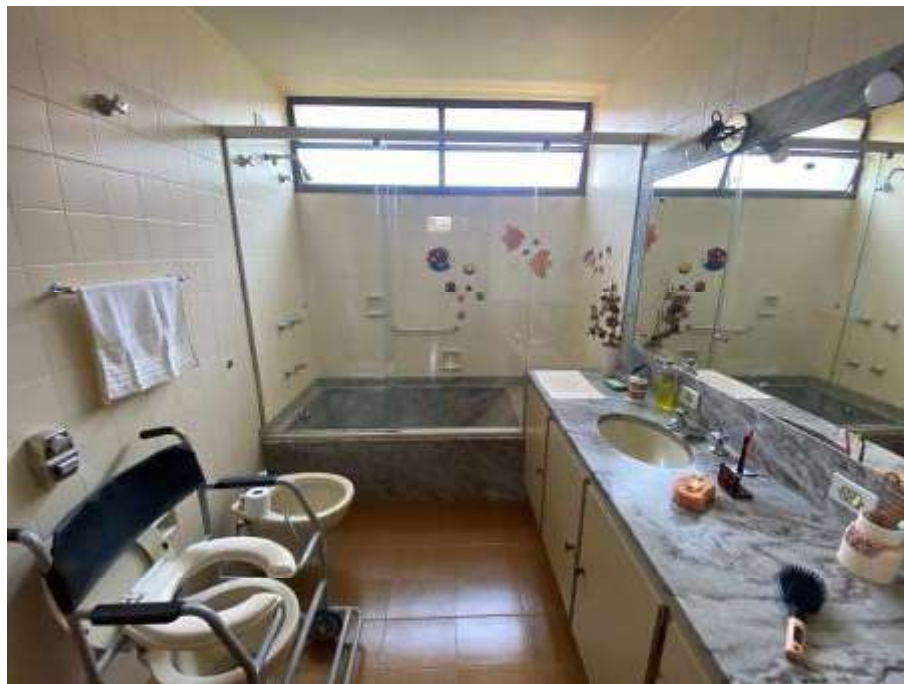
## FOTO 32

- PISO: Cerâmico.  
PAREDE(S): Azulejo até o teto.  
TETO: Pintura látex sobre argamassa.  
PORTA(S): Madeira.  
Giro de 1 folha (dobradiças).  
JANELA(S): Madeira com vidro.  
Basculante.

**VISTA DO BANHEIRO.**

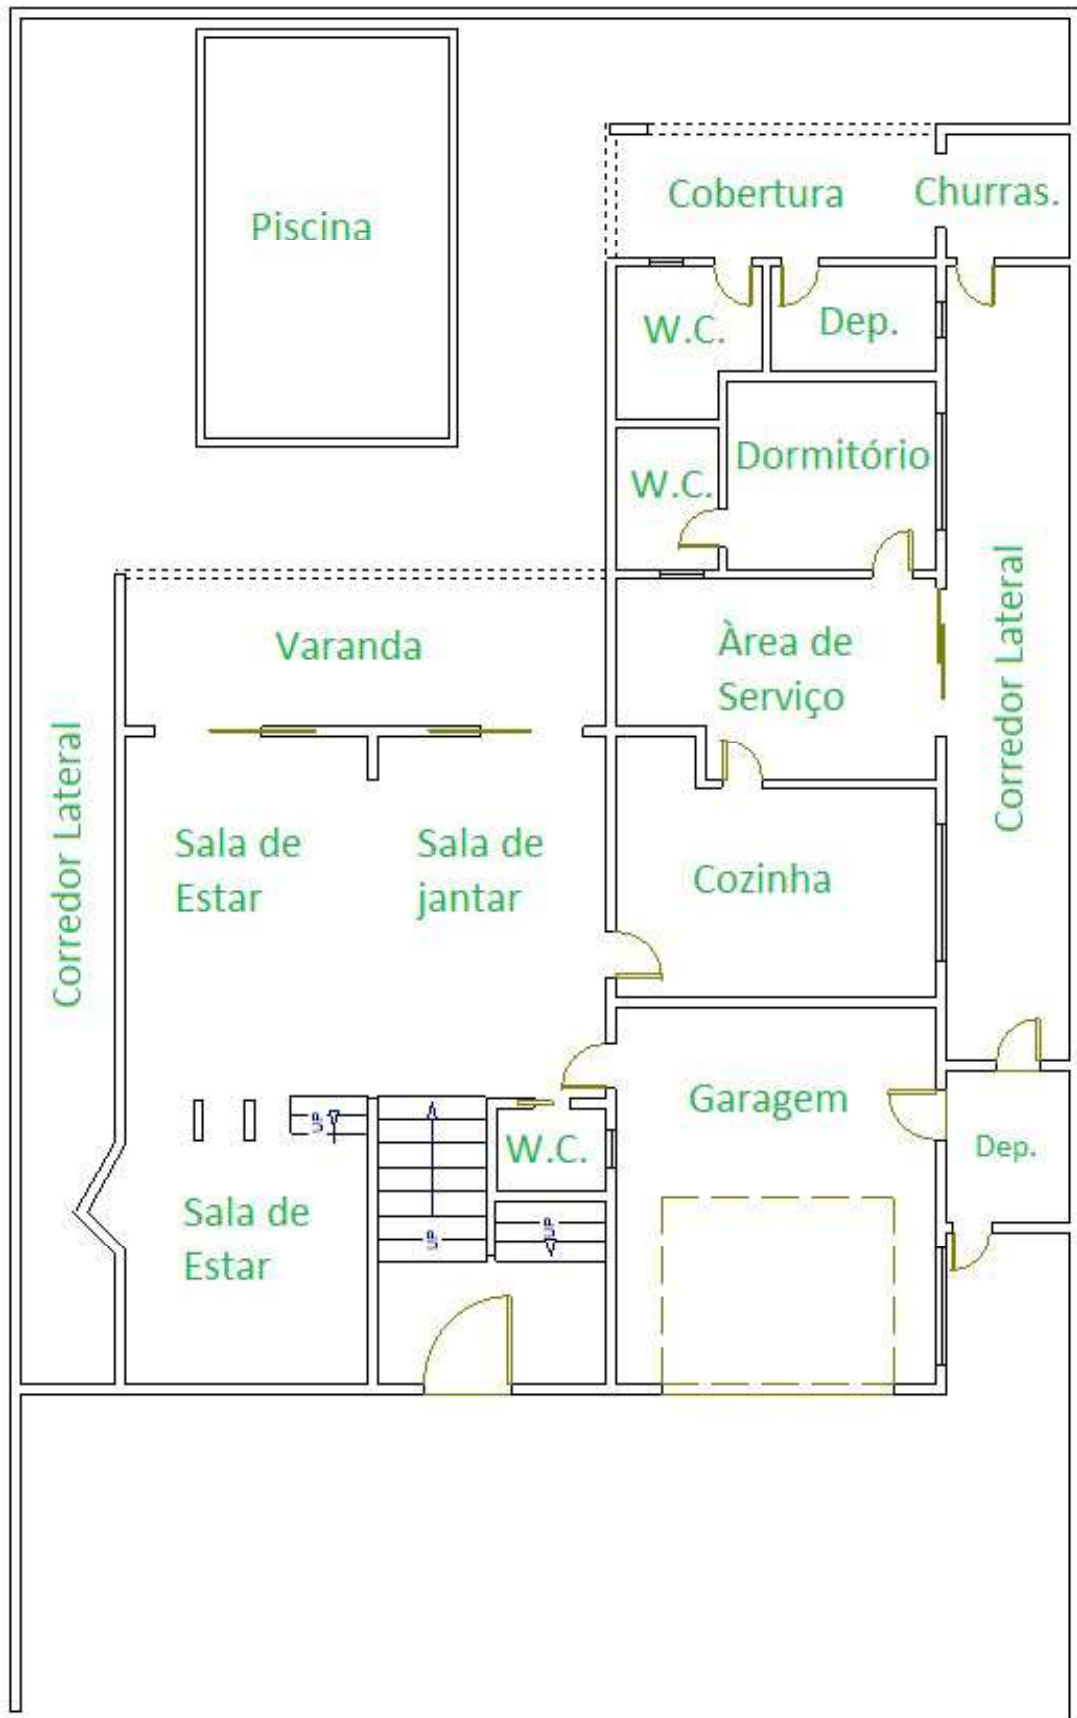
### CROQUI DO PAVIMENTO INFERIOR DO IMÓVEL.
