## LAUDO TÉCNICO DE AVALIAÇÃO

Juízo de Direito da 6ª Vara Cível

Processo nº. 0010284-32.2008.8.26.0602

EDWARD MALUF JUNIOR

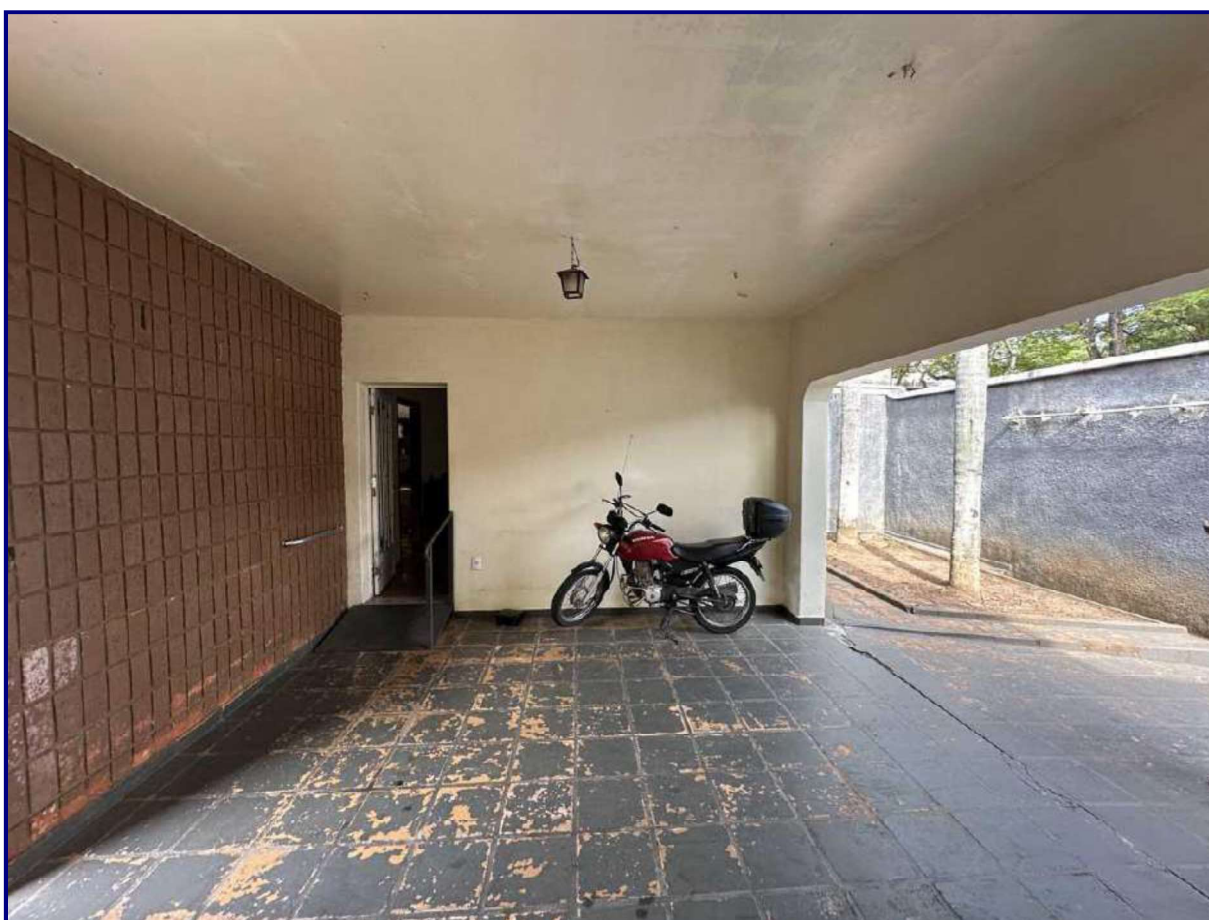
A fotografia abaixo mostra a garagem, com forração em laje e piso cerâmico coberto por pintura (desgastada).

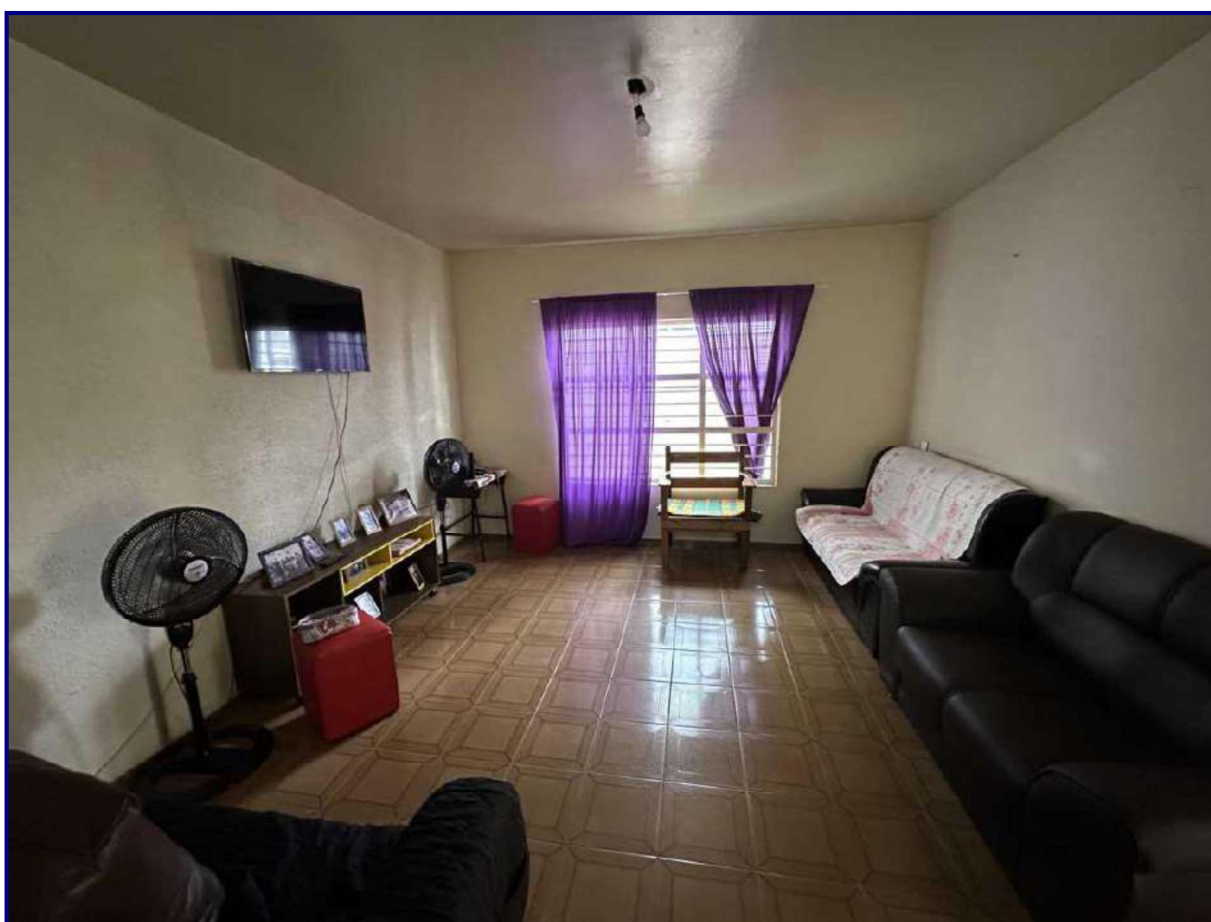
A fotografia abaixo mostra a sala de estar composta por paredes recobertas por tinta látex, forração em laje, piso revestido por placas cerâmicas e janela de metal.

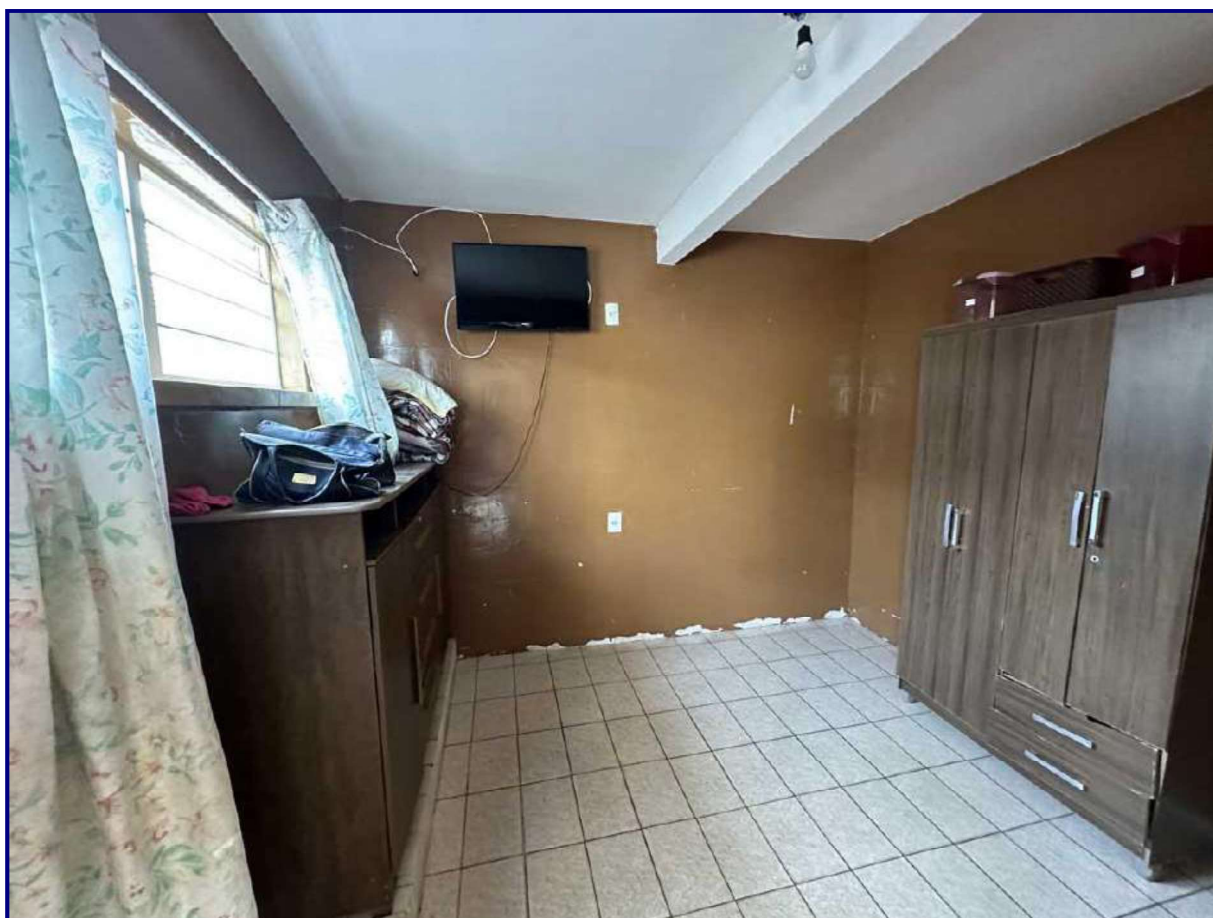
A fotografia abaixo mostra um dos ambientes utilizado hoje como dormitório, com paredes recobertas por pintura em tinta látex, forração em laje, piso revestido por placas cerâmicas e janela de metal.

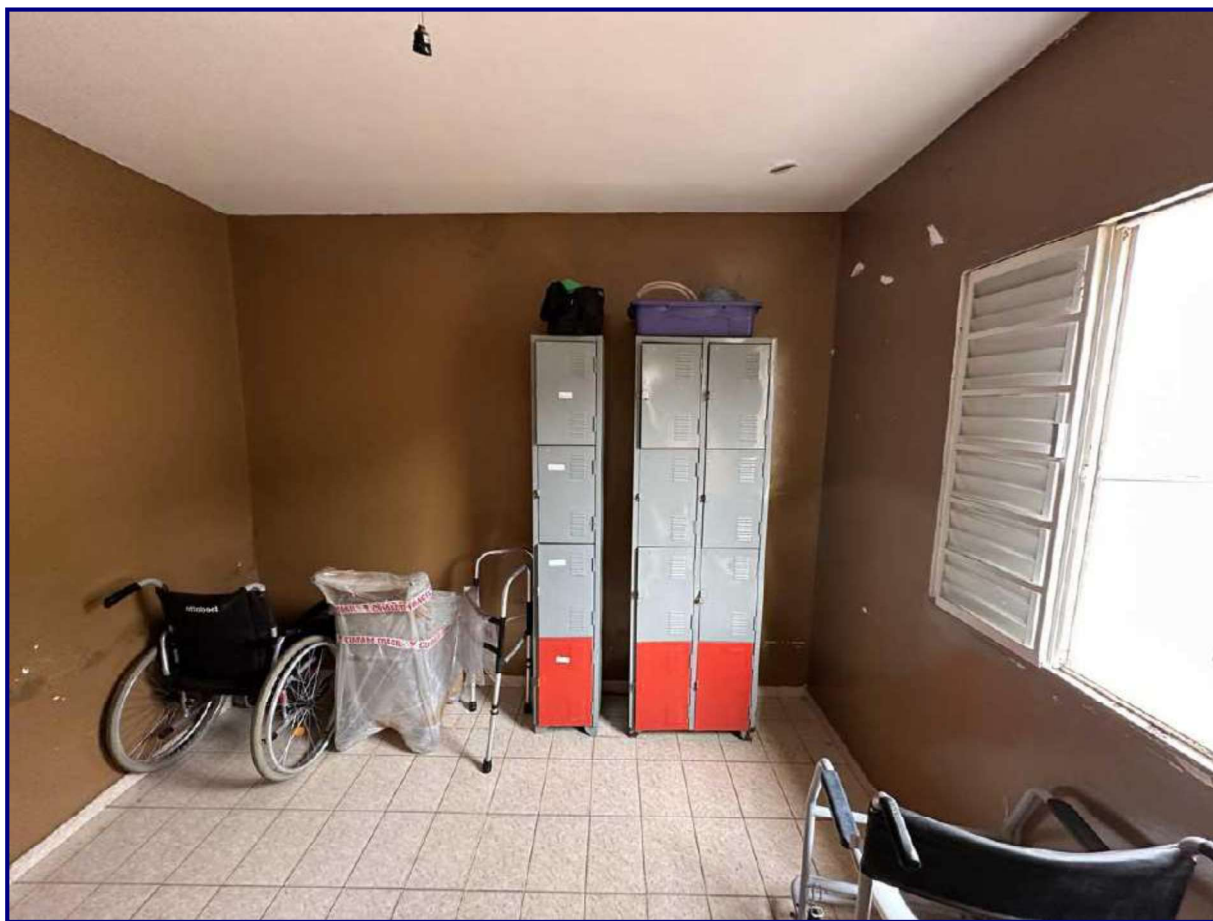
O segundo dormitório, observado na fotografia abaixo, conta com paredes recobertas por tinta látex, forração em laje, piso revestido por placas cerâmicas e janelas de metal.

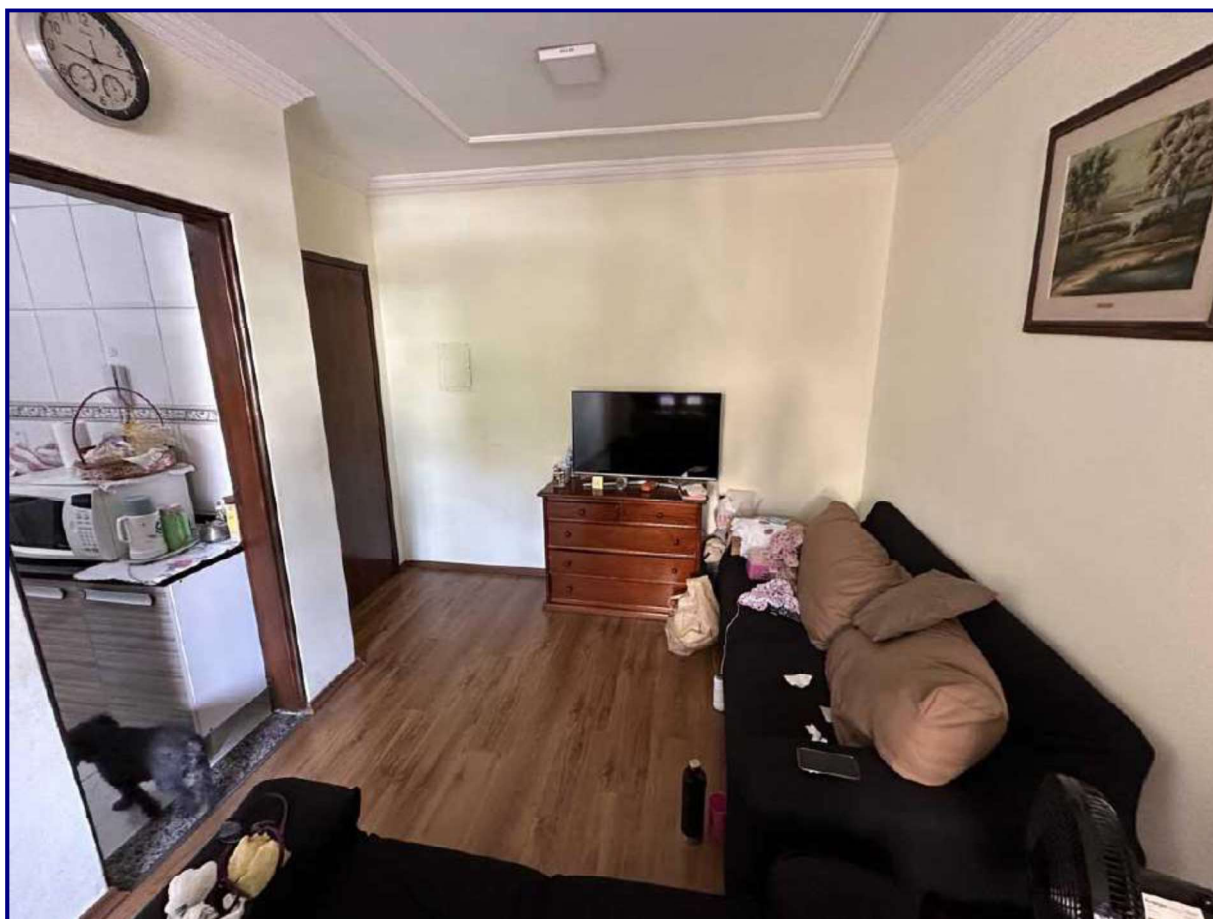
**SALA DE ESTAR**

As fotografias encartadas a seguir trazem vistas gerais da sala de estar e da sala de jantar (conceito aberto), com piso em laminado de madeira, paredes recobertas por pintura em tinta látex e molduras de gesso da forração.

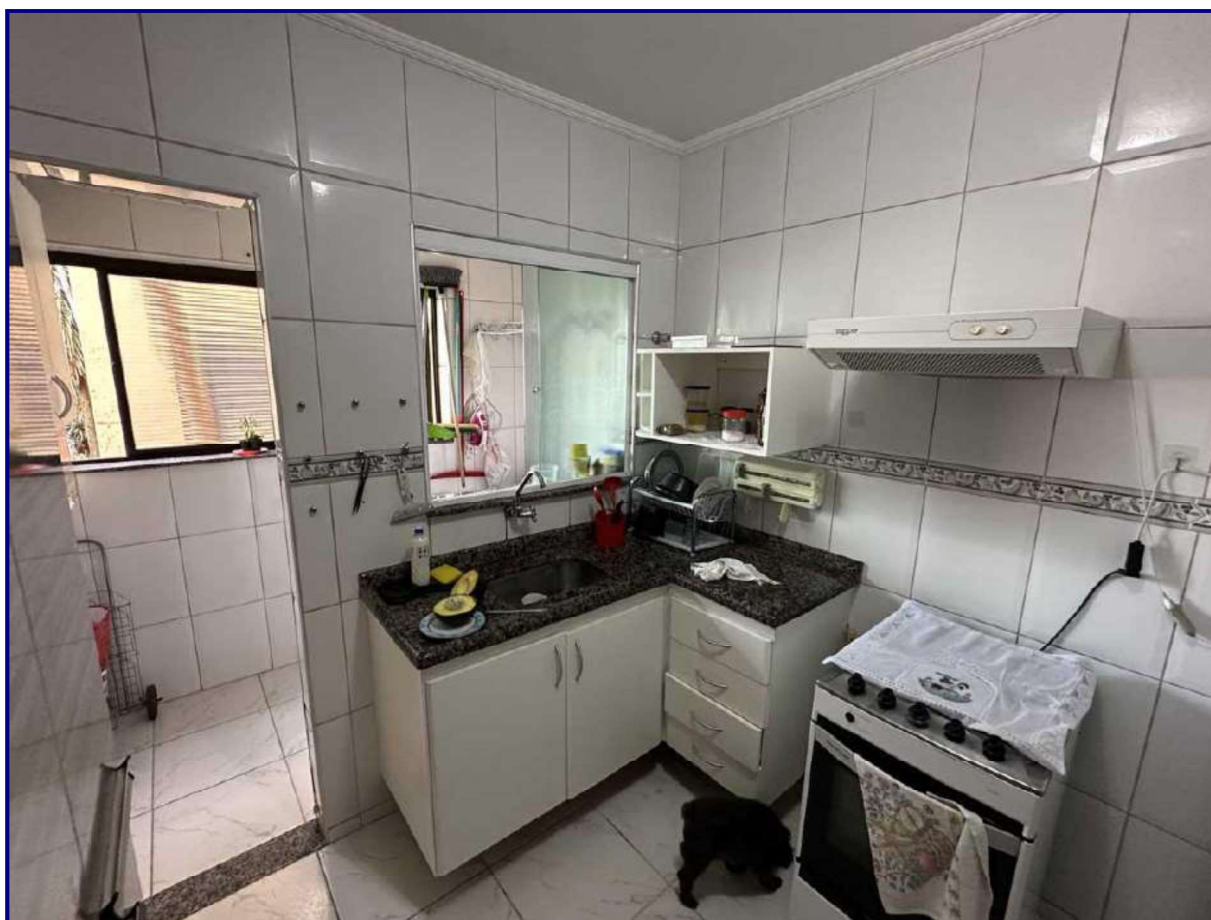
As fotografias encartadas a seguir trazem vistas gerais da cozinha, com piso revestido por placas cerâmicas, paredes revestidas por placas cerâmicas até o teto e pia em granito.

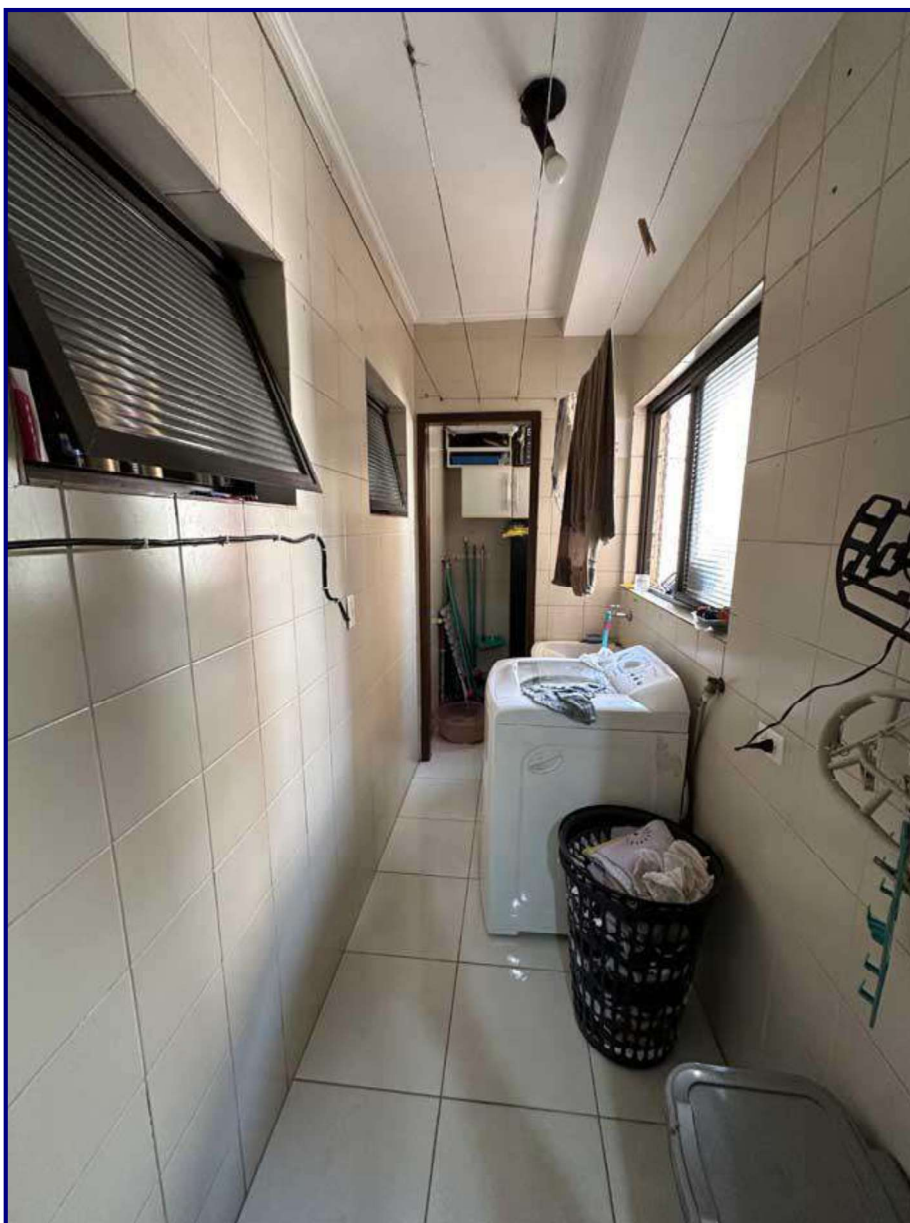
A fotografia encartada abaixo mostra a área de serviço, com piso revestido por placas cerâmicas, paredes revestidas por placas cerâmicas até o teto e tanque de louça.
