**CUMPRIMENTO DE SENTENÇA**  
**PROCESSO Nº. 0040889-60.2018.8.26.0100**

**LAUDO TÉCNICO PERICIAL**

### **3. VISTORIA DO IMÓVEL OBJETO DA PRESENTE AÇÃO**

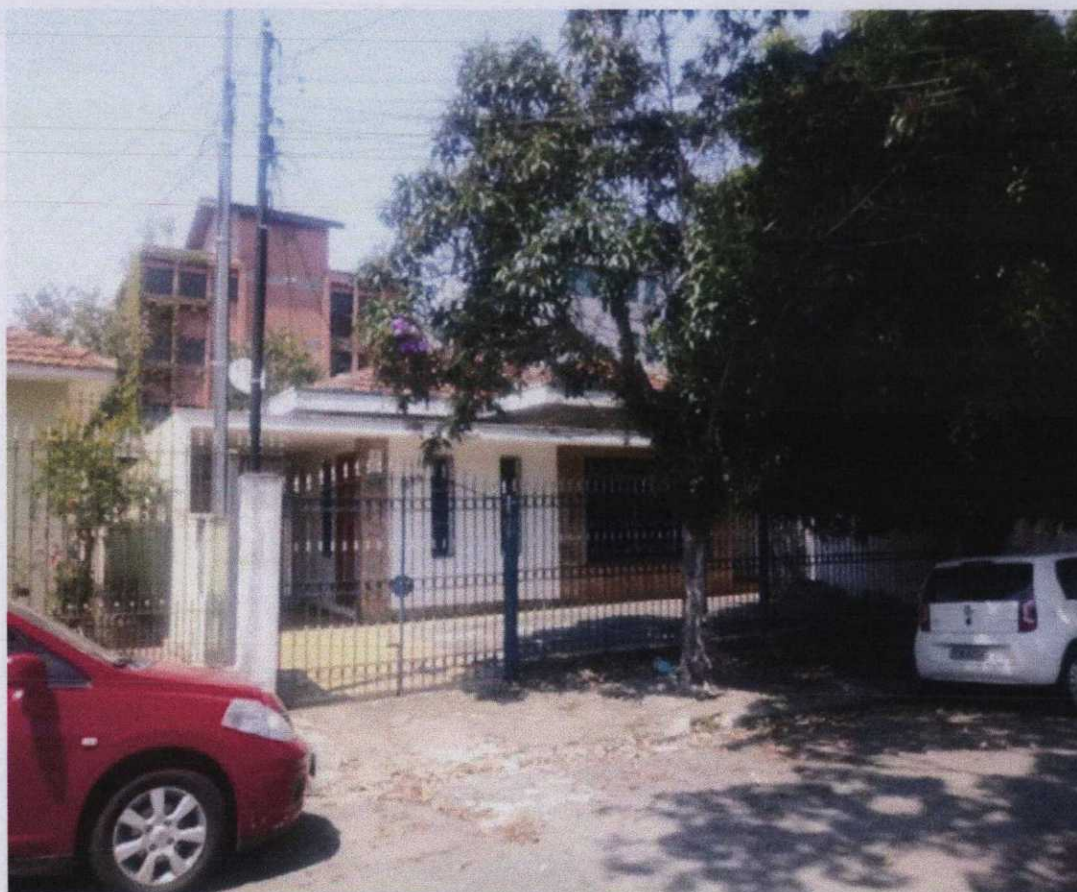
***Fachada do imóvel.***

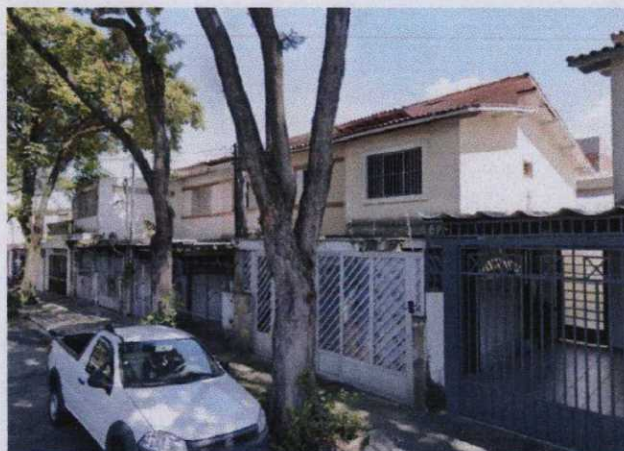
**ED. TERRENO**  
ÁREA: 133,00 M<sup>2</sup>  
TESTADA: 5,30M  
TOPOG: EM NÍVEL

**EDIFICAÇÃO**  
PADRÃO: PADRÃO SIMPLES - 1,497  
ÁREA: 124,00 M<sup>2</sup>.  
IDADE: 53 ANOS - CONSERVAÇÃO: NECESSITANDO DE REPAROS SIMPLES

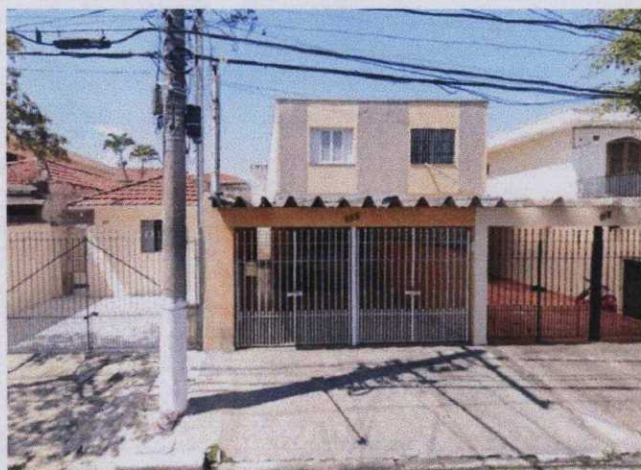
**ED. TERRENO**  
ÁREA: 125,00 M<sup>2</sup>  
TESTADA: 5,00 M  
TOPOG: EM NÍVEL

**ED. SOBRADO**  
PADRÃO: PADRÃO SIMPLES - 1,497  
ÁREA: 136,00 M<sup>2</sup>.  
IDADE: 38 - CONSERVAÇÃO: NECESSITANDO DE REPAROS SIMPLES

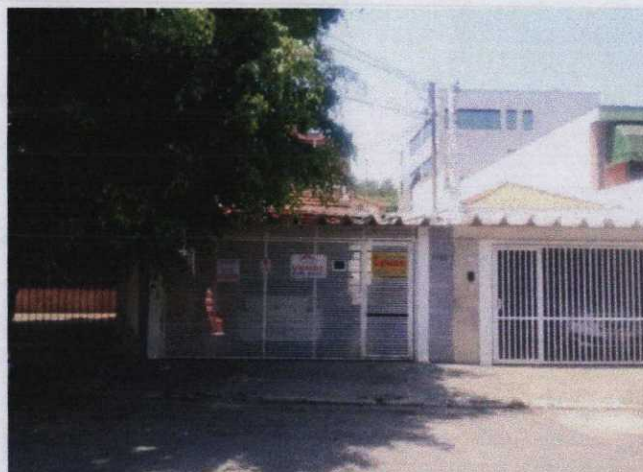
**ED. TERRENO**  
ÁREA: 146,00M<sup>2</sup>  
TESTADA: 5,00M  
TOPOG: EM NÍVEL

**ED. SOBRADO**  
PADRÃO: PADRÃO SIMPLES - 1,497  
ÁREA: 145,00 M<sup>2</sup>.  
IDADE: 49 - CONSERVAÇÃO: NECESSITANDO DE REPAROS SIMPLES

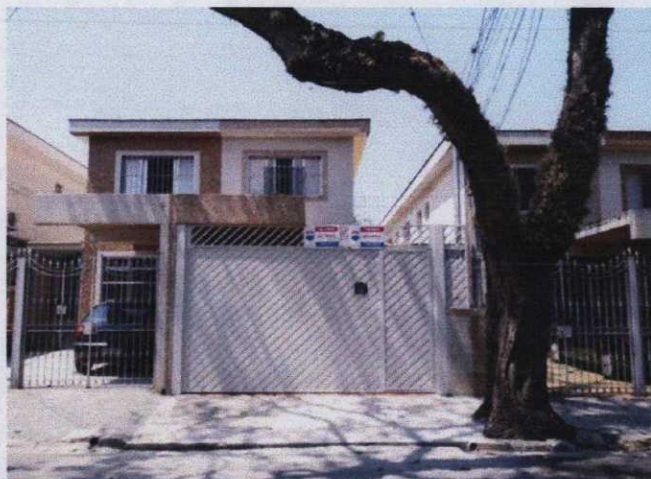
**ED. TERRENO**  
ÁREA: 135,00M<sup>2</sup>  
TESTADA: 5,00M  
TOPOG: EM NÍVEL

**ED. SOBRADO**  
PADRÃO: PADRÃO SIMPLES - 1,497  
ÁREA: 156,00 M<sup>2</sup>.  
IDADE: 42 - CONSERVAÇÃO: NECESSITANDO DE REPAROS SIMPLES

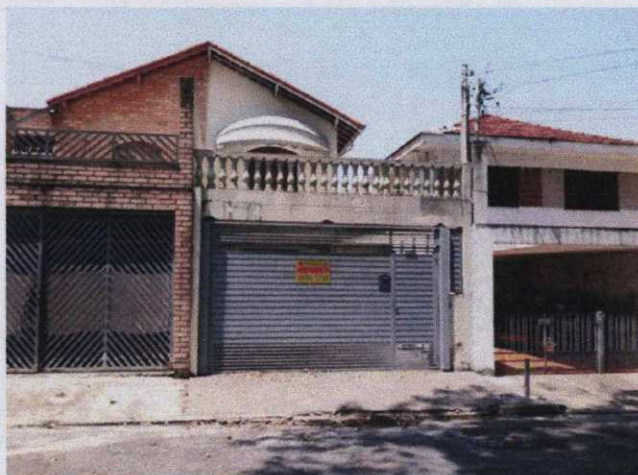
**ED. TERRENO**  
ÁREA: 135,00 M<sup>2</sup>  
TESTADA: 5,00M  
TOPOG: EM NÍVEL

**ED. SOBRADO**  
PADRÃO: PADRÃO SIMPLES – 1,497  
ÁREA: 170,00 M<sup>2</sup>.  
IDADE: 31 – CONSERVAÇÃO: NECESSITANDO DE REPAROS SIMPLES

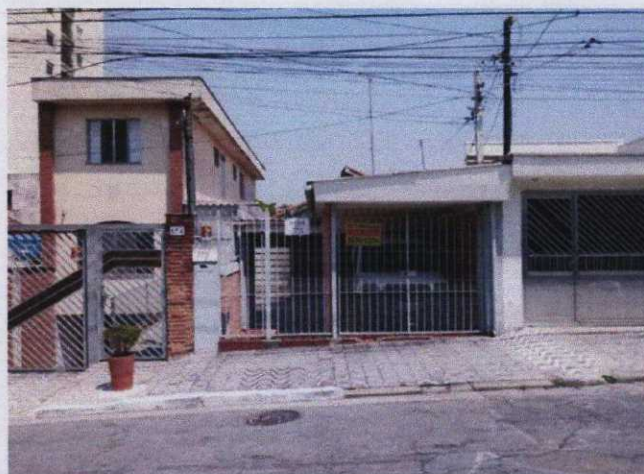
**ED. TERRENO**  
ÁREA: 125,00 M<sup>2</sup>  
TESTADA: 5,00 M  
TOPOG: EM NÍVEL

**ED. SOBRADO**  
PADRÃO: PADRÃO SIMPLES - 1,497  
ÁREA: 82,00 M<sup>2</sup>.  
IDADE: 53 - CONSERVAÇÃO: NECESSITANDO DE REPAROS SIMPLES

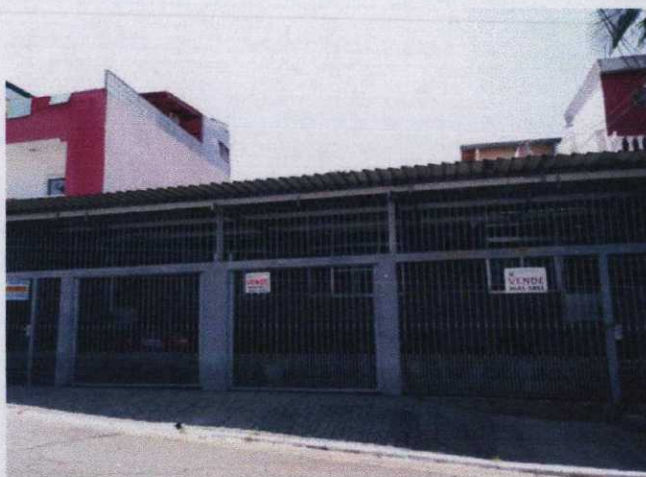
**ED. TERRENO**  
ÁREA: 263,00 M<sup>2</sup>  
TESTADA: 12,50M  
TOPOG: EM NÍVEL

**ED. SOBRADO**  
PADRÃO: PADRÃO SIMPLES - 1,497  
ÁREA: 205,00 M<sup>2</sup>.  
IDADE: 53 - CONSERVAÇÃO: NECESSITANDO DE REPAROS SIMPLES

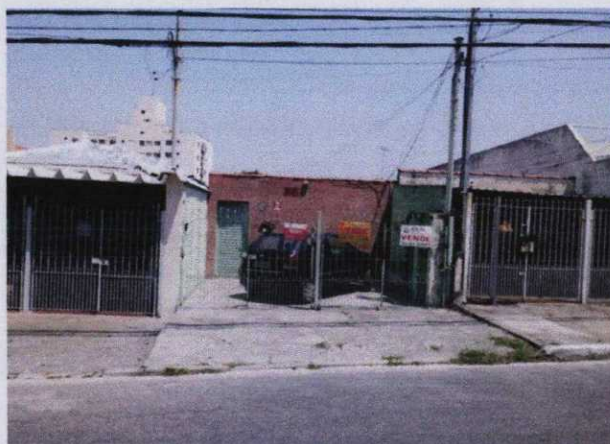
**ED. TERRENO**  
ÁREA: 140,00 M<sup>2</sup>  
TESTADA: 5,00M  
TOPOG: EM NÍVEL

**ED. SOBRADO**  
PADRÃO: PADRÃO SIMPLES - 1,497  
ÁREA: 67,00 M<sup>2</sup>.  
IDADE: 41 - CONSERVAÇÃO: NECESSITANDO DE REPAROS SIMPLES A IMPORTANTES

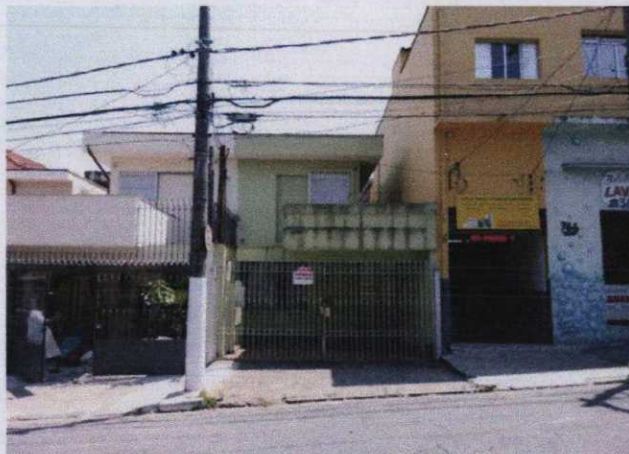
**ED. TERRENO**  
ÁREA: 125,00 M<sup>2</sup>  
TESTADA: 5,00M  
TOPOG: EM NÍVEL

**ED. SOBRADO**  
PADRÃO: PADRÃO SIMPLES - 1,497  
ÁREA: 120,00 M<sup>2</sup>.  
IDADE: 50 - CONSERVAÇÃO: NECESSITANDO DE REPAROS SIMPLES

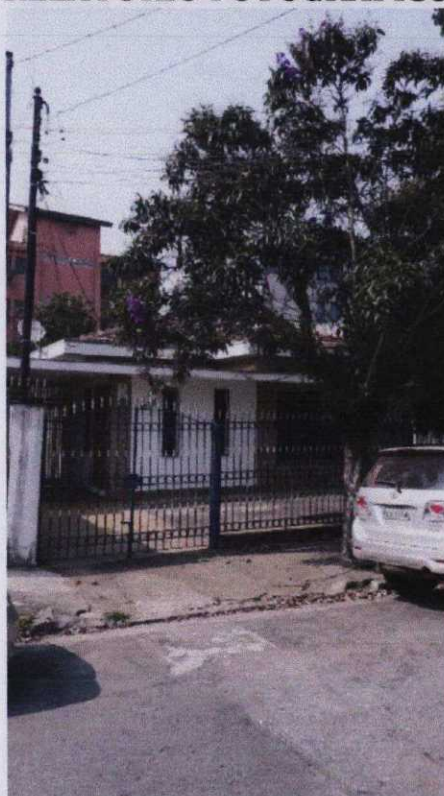
**Foto 01 – Vista frontal do imóvel vistoriando.**

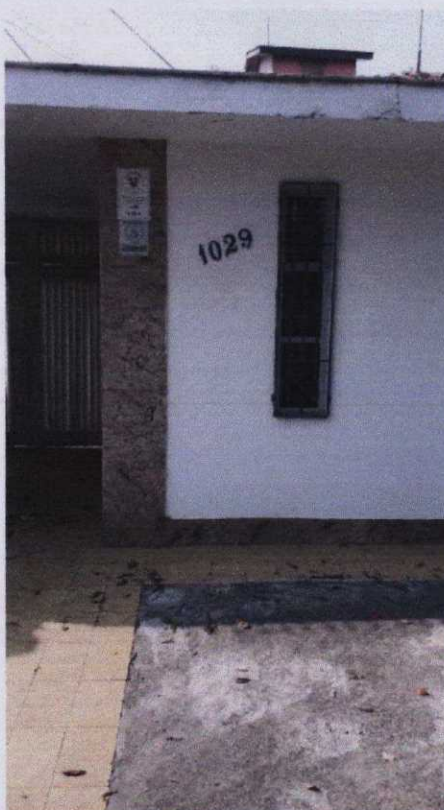
**Foto 02 – Vista da identificação do imóvel vistoriando.**

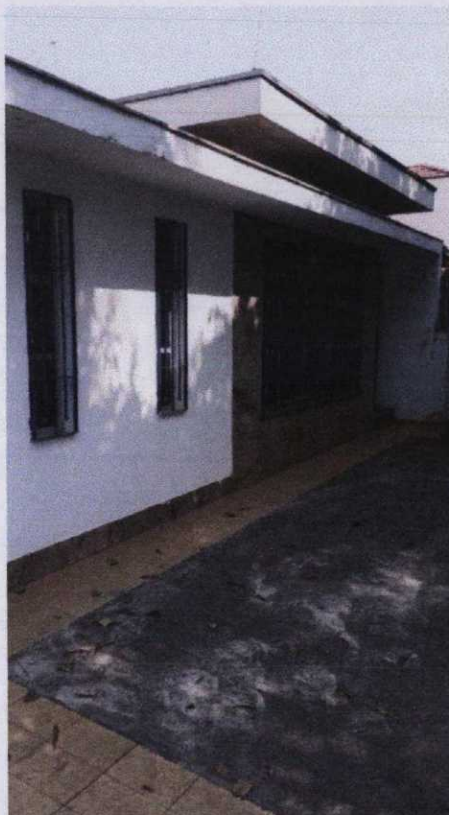
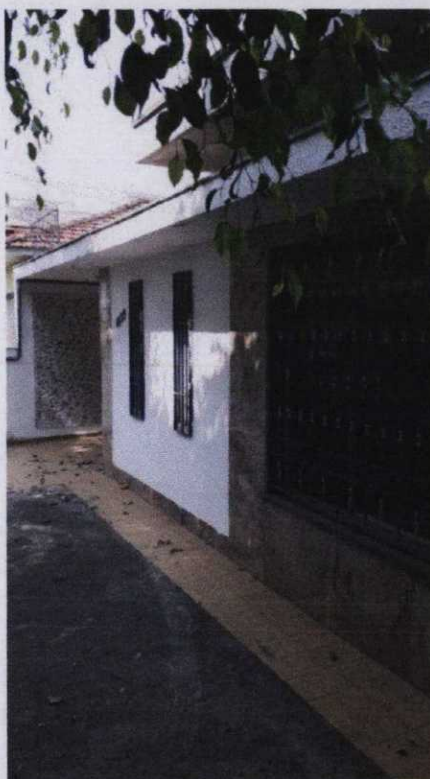
**Foto 05 - Vista do quintal do imóvel vistoriando.**

**Foto 06 - Vista do quintal do imóvel vistoriando.**

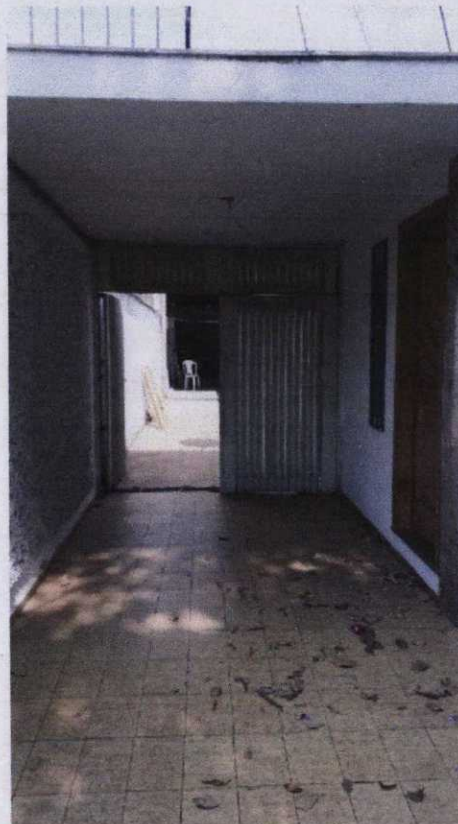
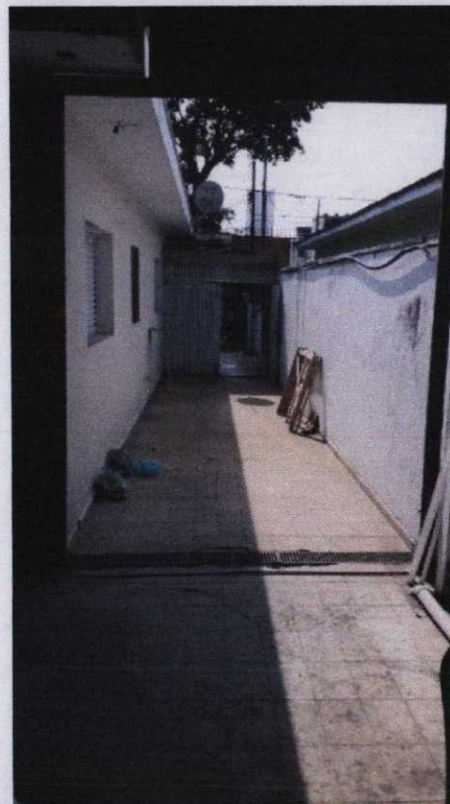
**Foto 07 - Vista frontal da garagem do imóvel vistoriando.**

**Foto 08 - Vista da garagem do imóvel vistoriando (sentido contrário).**

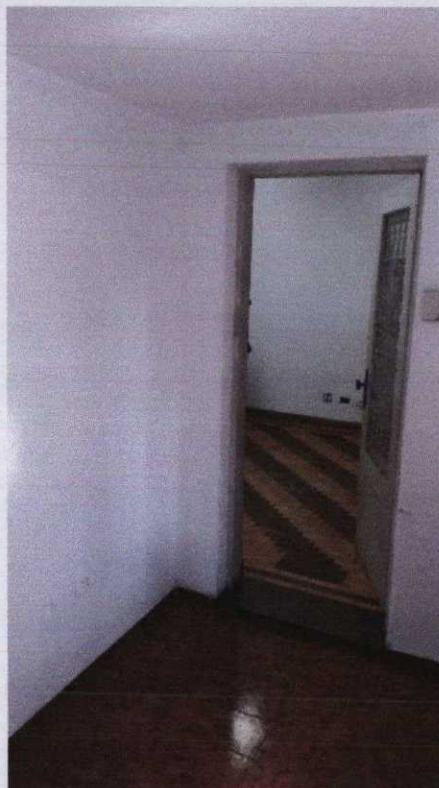
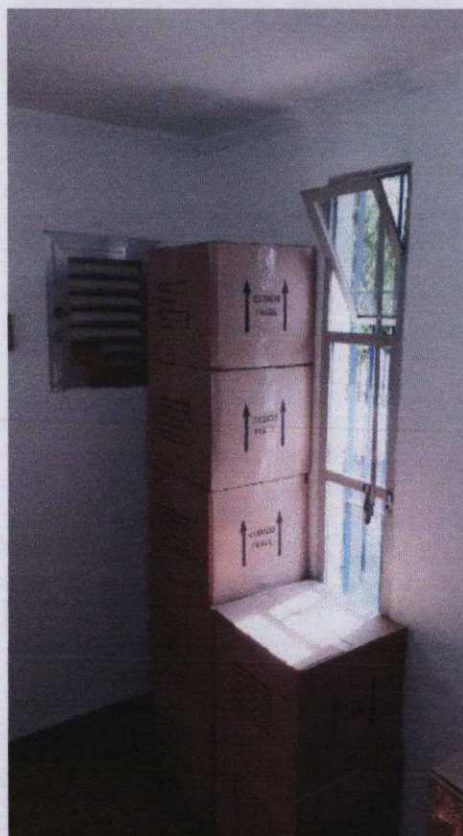
**Foto 09 - Vista da antecâmara do imóvel vistoriando.**

**Foto 10 - Vista da antecâmara do imóvel vistoriando.**

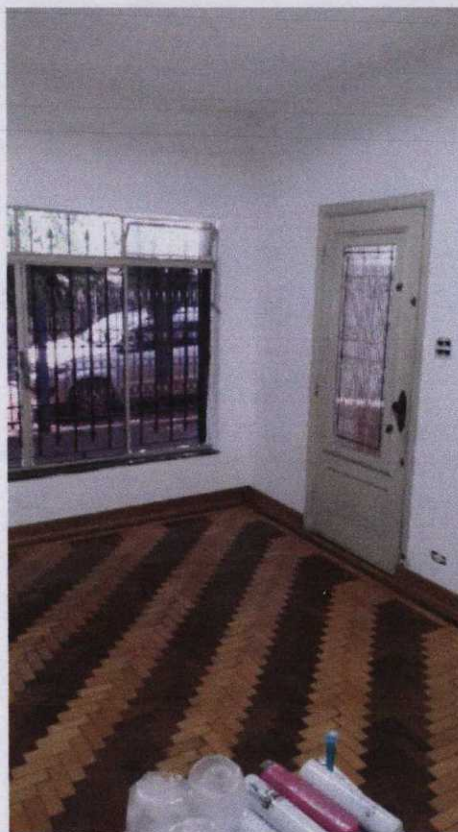
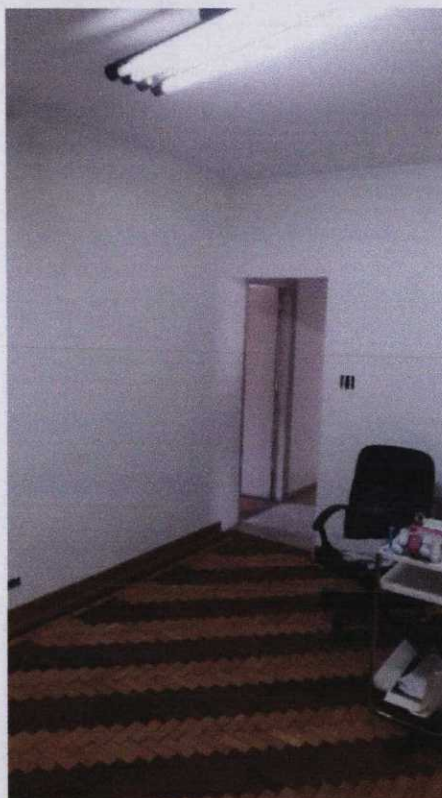
**Foto 11 - Vista da sala do imóvel vistoriando.**

**Foto 12 - Vista da sala do imóvel vistoriando.**

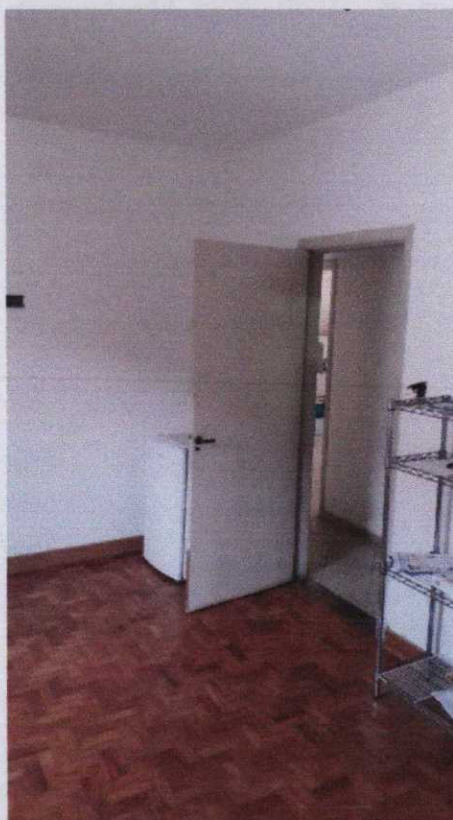
**Foto 13 - Vista do primeiro dormitório do imóvel vistoriando.**

**Foto 14 - Vista do primeiro dormitório do imóvel vistoriando.**

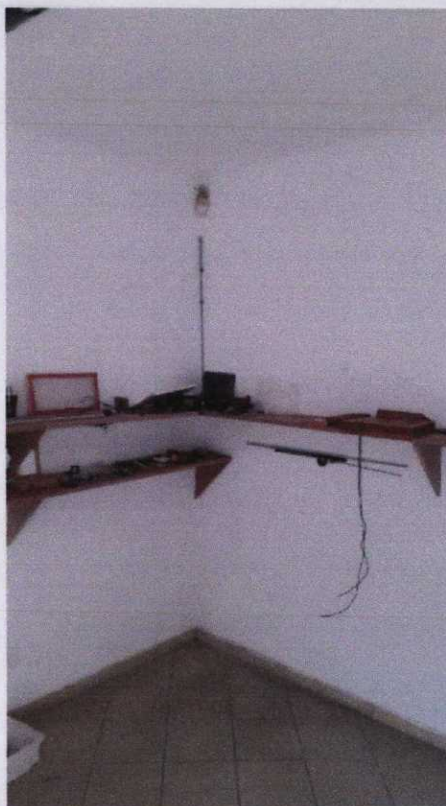
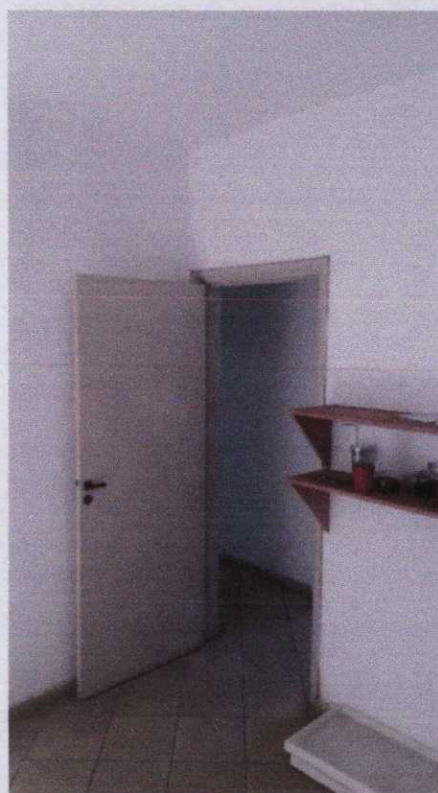
**Foto 15 - Vista do segundo dormitório do imóvel vistoriando.**

**Foto 16 - Vista do segundo dormitório do imóvel vistoriando.**

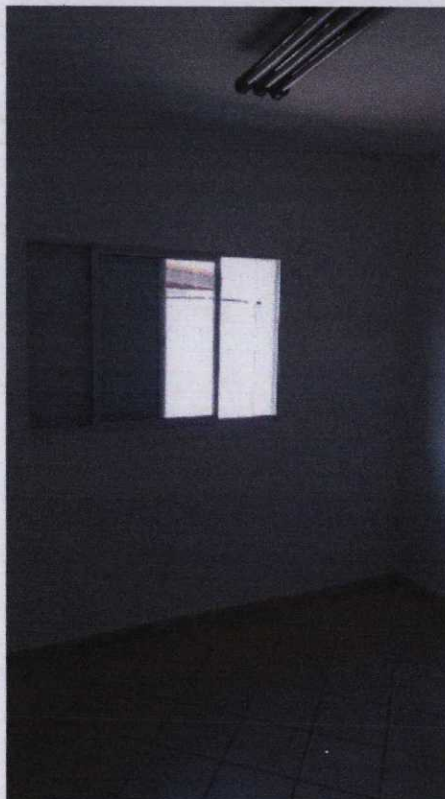
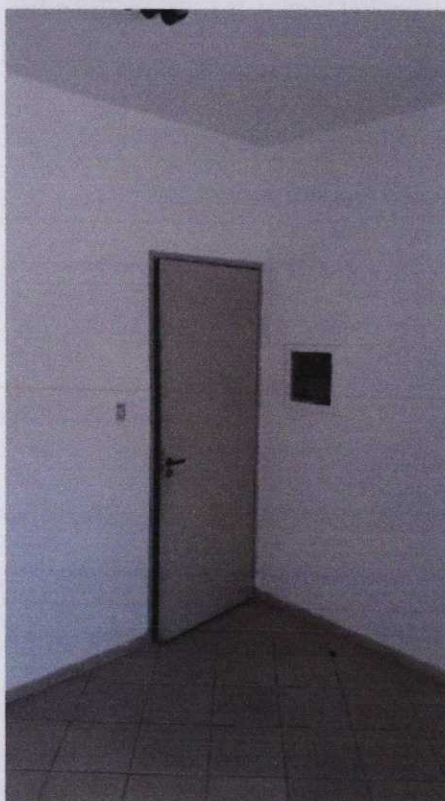
**Foto 17 - Vista do terceiro dormitório do imóvel vistoriando.**

**Foto 18 - Vista do terceiro dormitório do imóvel vistoriando.**

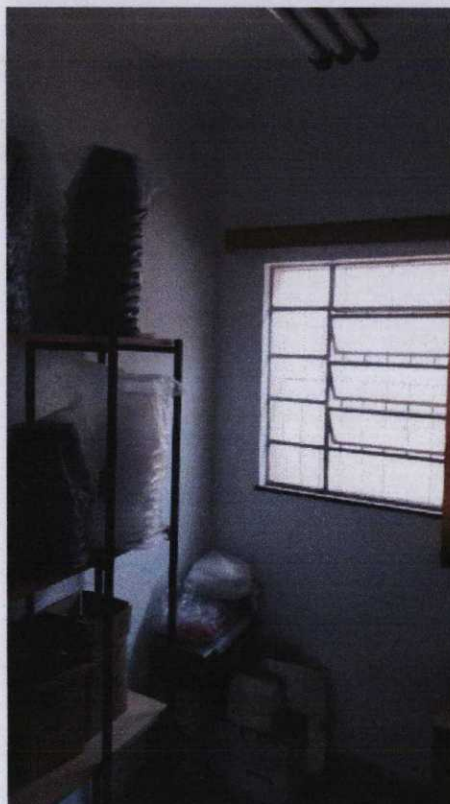
**Foto 19 - Vista da despensa do imóvel vistoriando.**

**Foto 20 - Vista da despensa do imóvel vistoriando.**

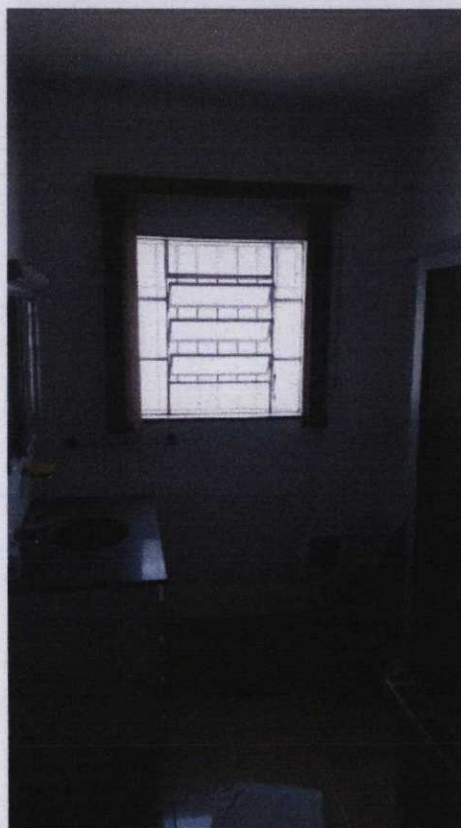
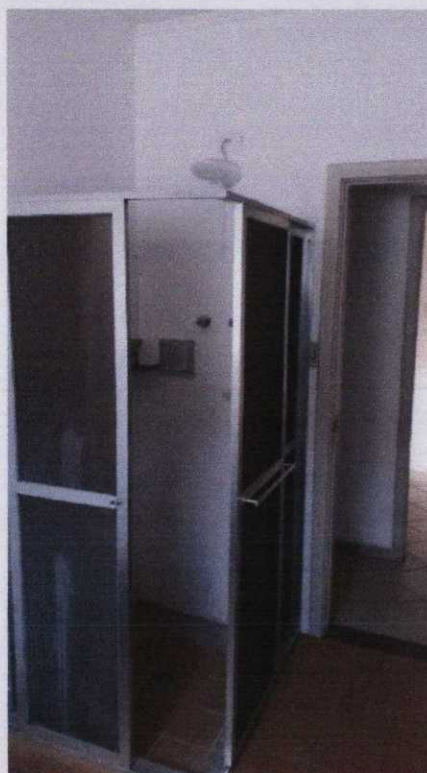
**Foto 21 - Vista do banheiro social do imóvel vistoriando.**

**Foto 22 - Vista do banheiro social do imóvel vistoriando.**

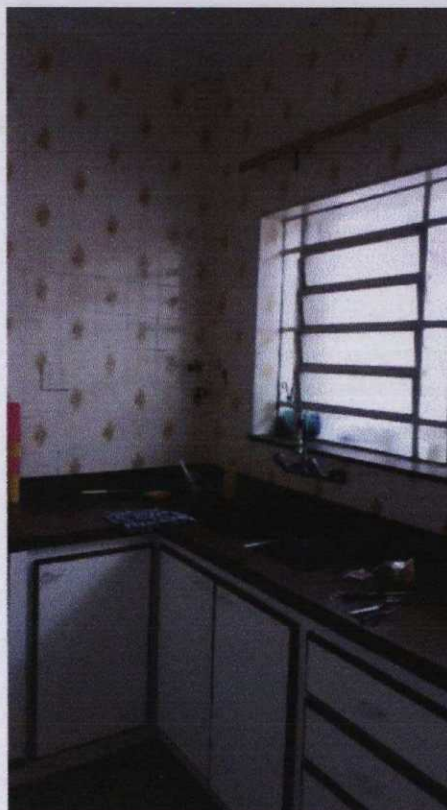
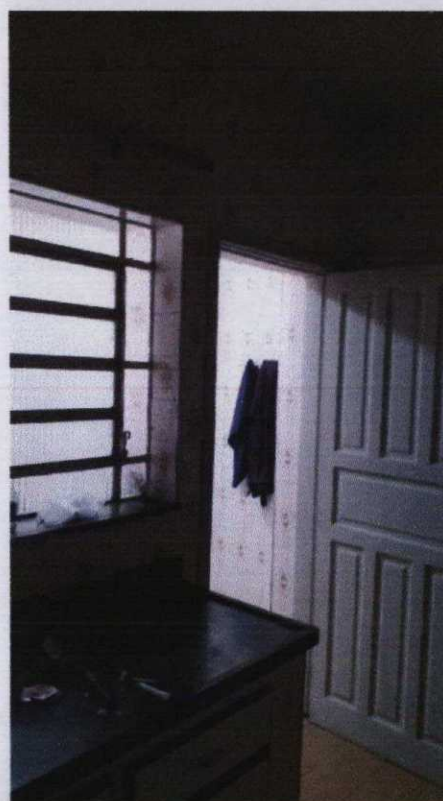
**Foto 23 - Vista da cozinha do imóvel vistoriando.**

**Foto 24 - Vista da cozinha do imóvel vistoriando.**

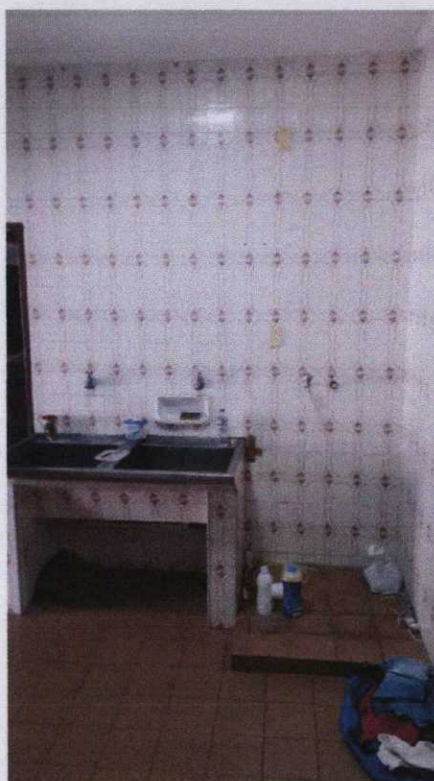
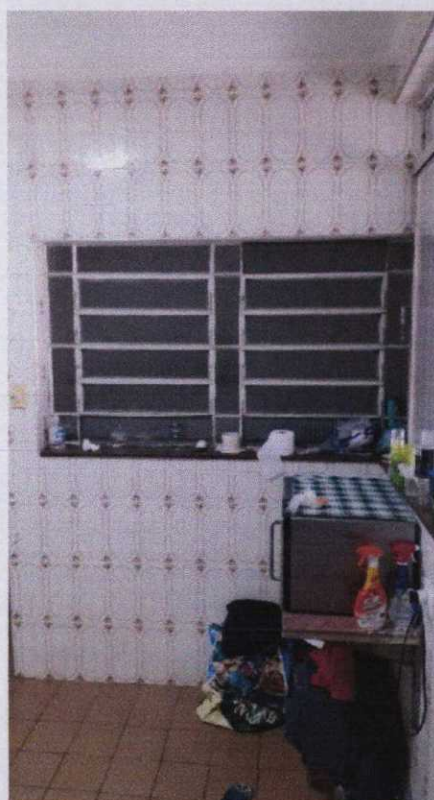
**Foto 25 - Vista da área de serviços do imóvel vistoriando.**

**Foto 26 - Vista da área de serviços do imóvel vistoriando.**

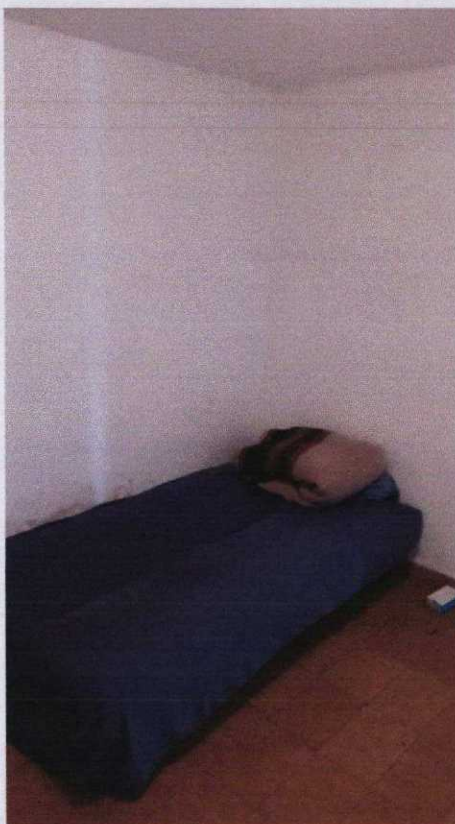
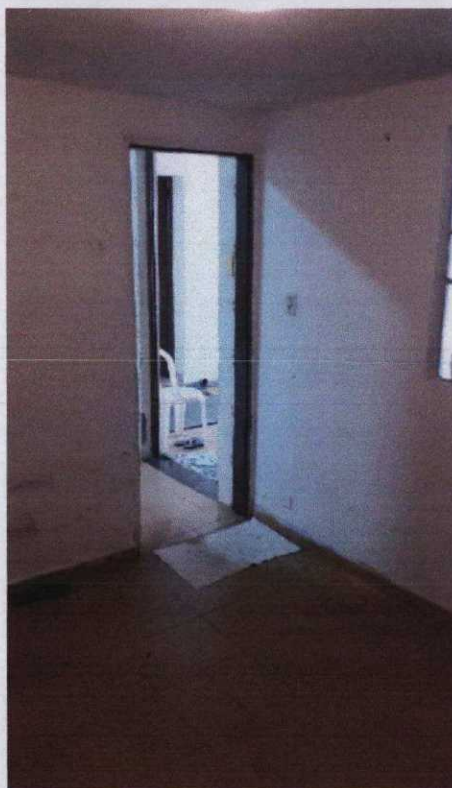
**Foto 27 - Vista do primeiro cômodo da edícula do imóvel vistoriando.**

**Foto 28 - Vista do primeiro cômodo da edícula do imóvel vistoriando.**

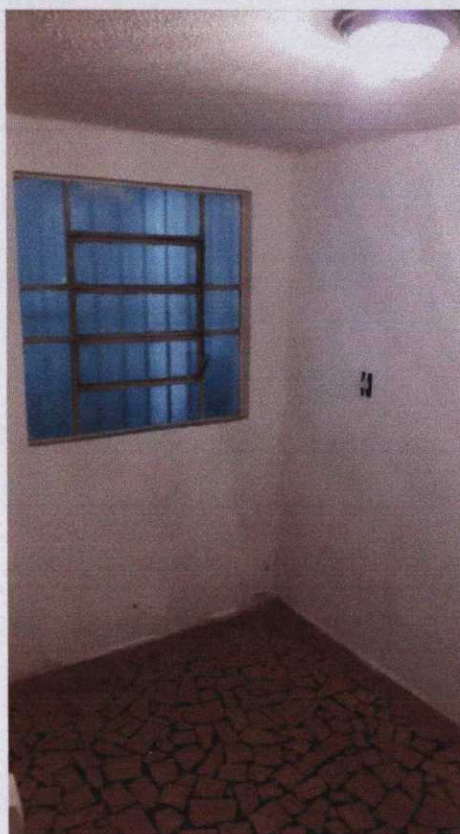
**Foto 29 - Vista do segundo cômodo da edícula do imóvel vistoriando.**

**Foto 30 - Vista do segundo cômodo da edícula do imóvel vistoriando.**

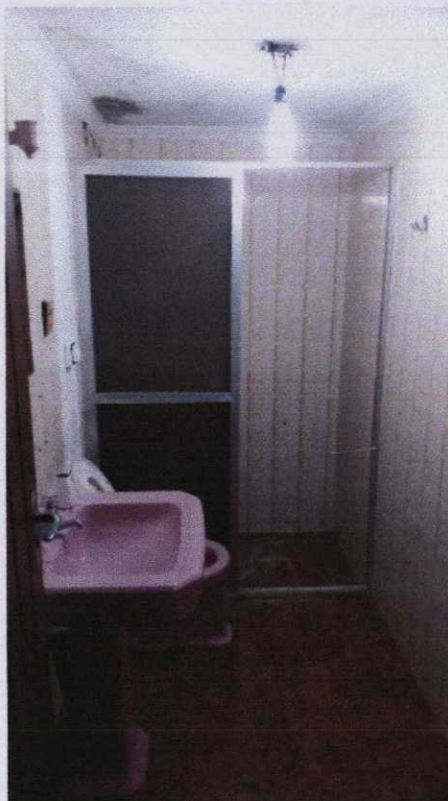
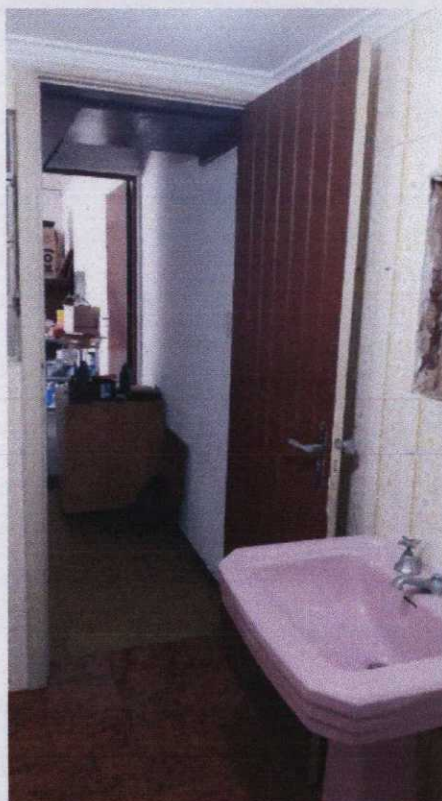
**Foto 31 - Vista do banheiro social da edícula do imóvel vistoriando.**

**Foto 32 - Vista do banheiro social da edícula do imóvel vistoriando.**

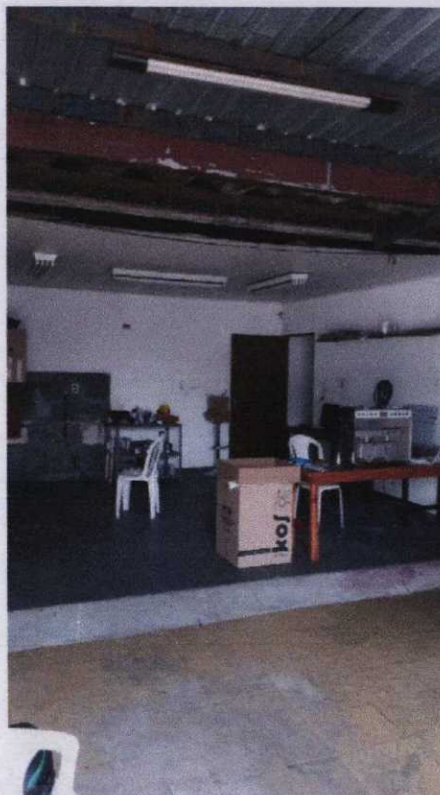
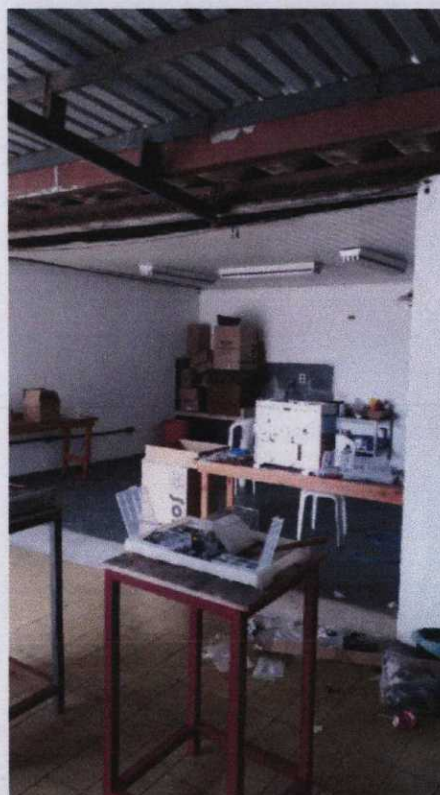
**Foto 33 - Vista da oficina da edícula do imóvel vistoriando.**

**Foto 34 - Vista da oficina da edícula do imóvel vistoriando.**

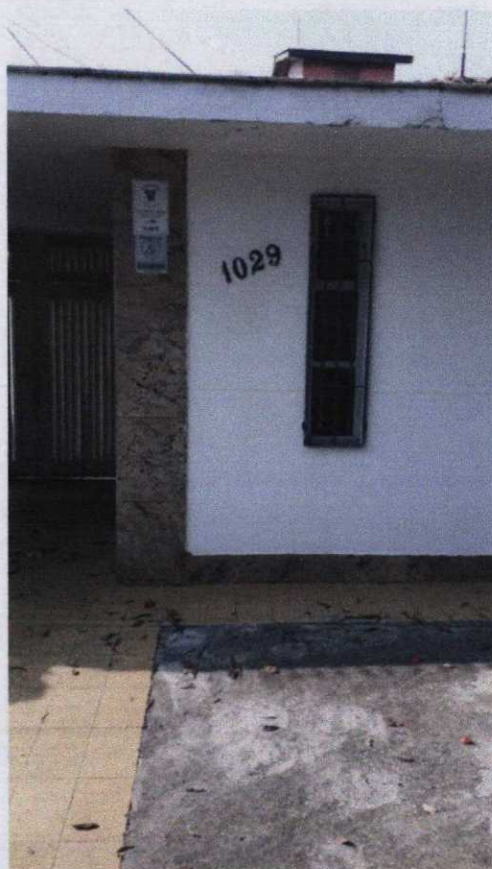
**Foto da fachada do imóvel periciando**

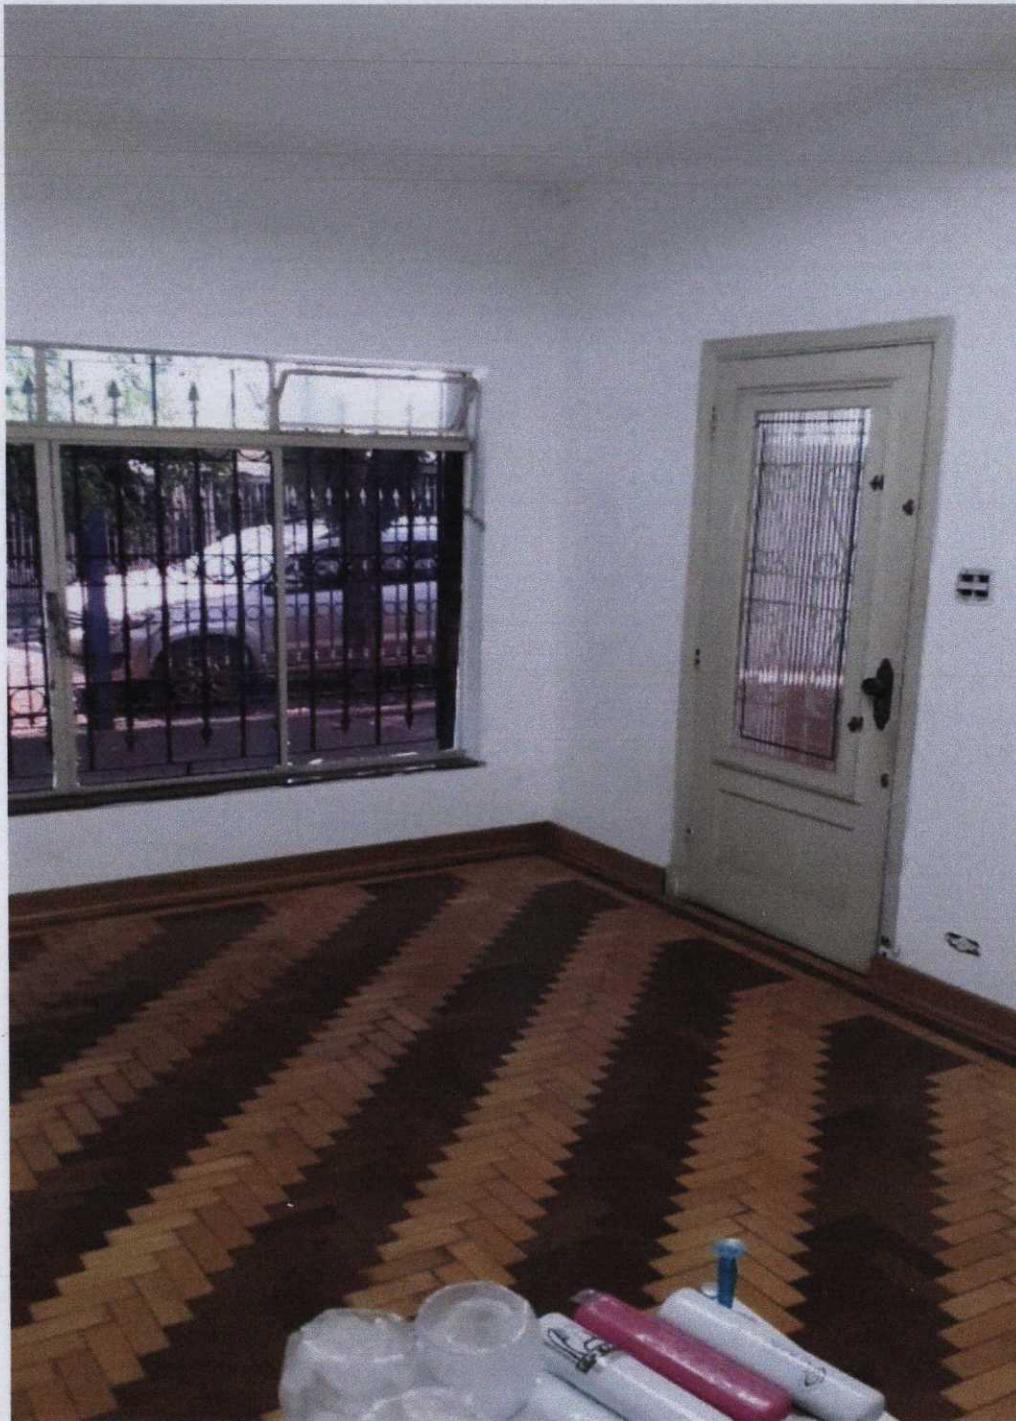
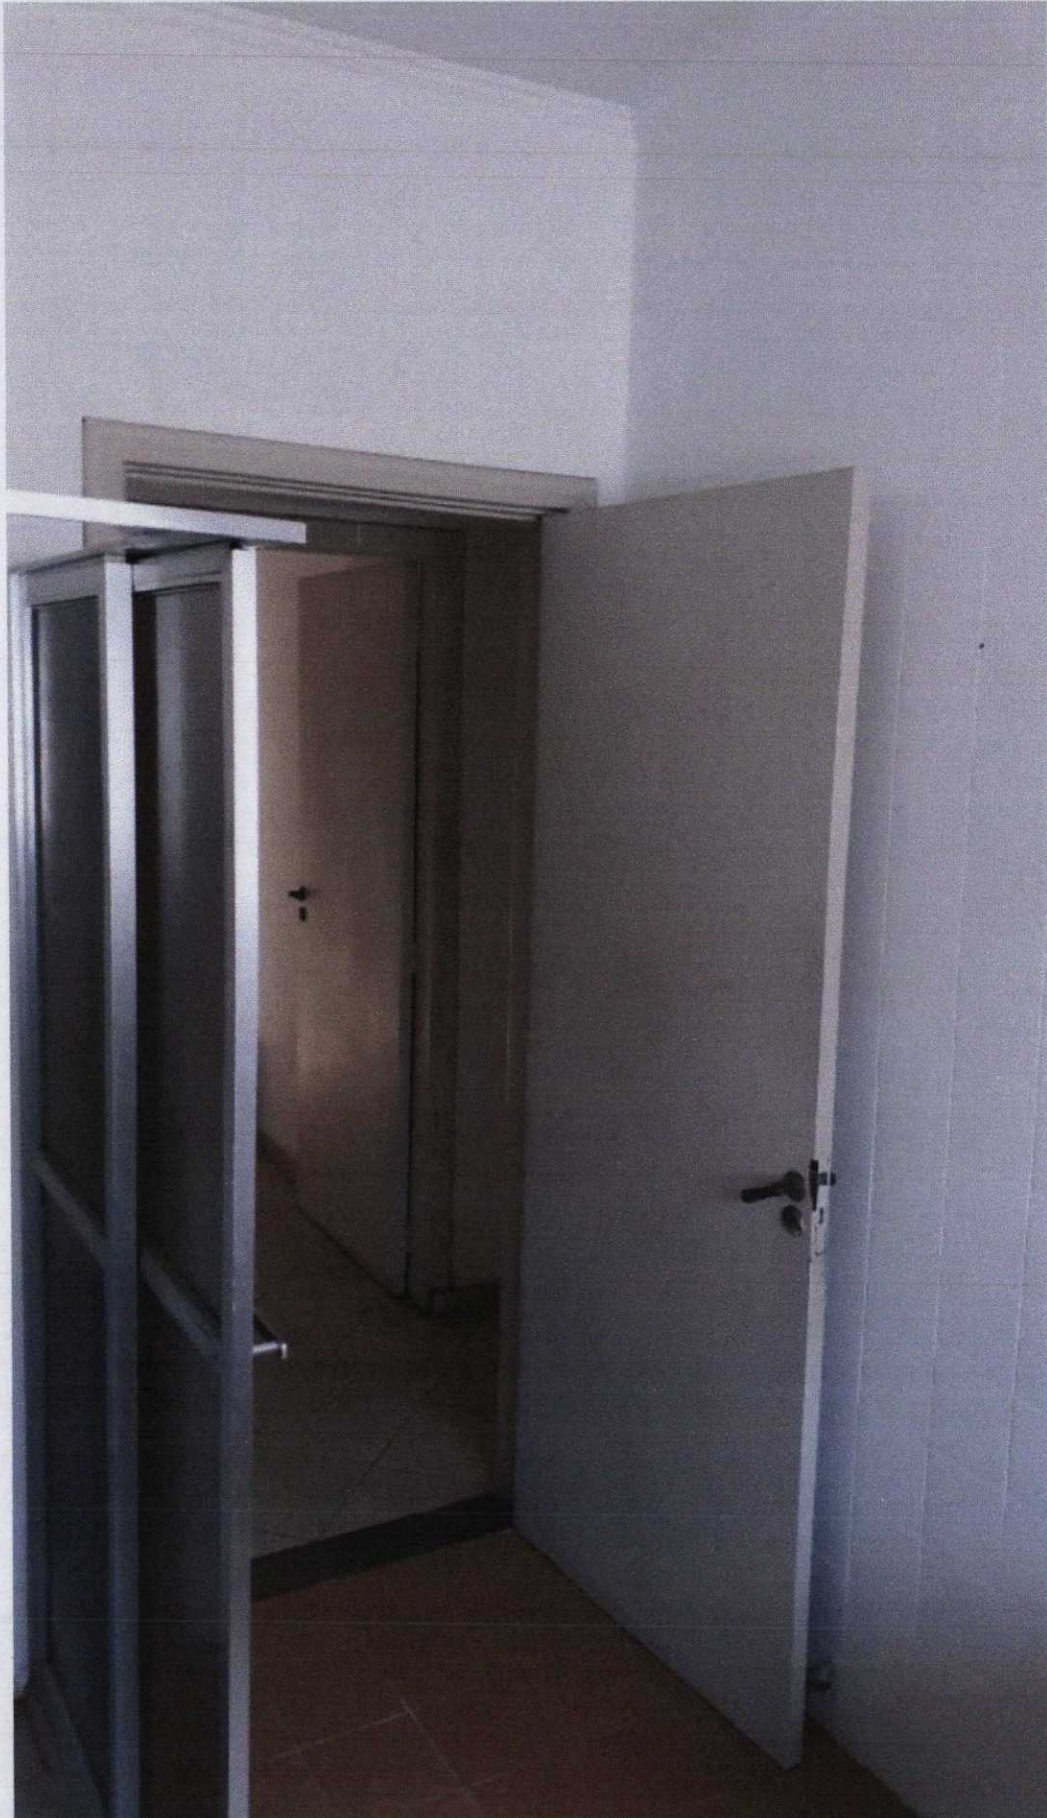
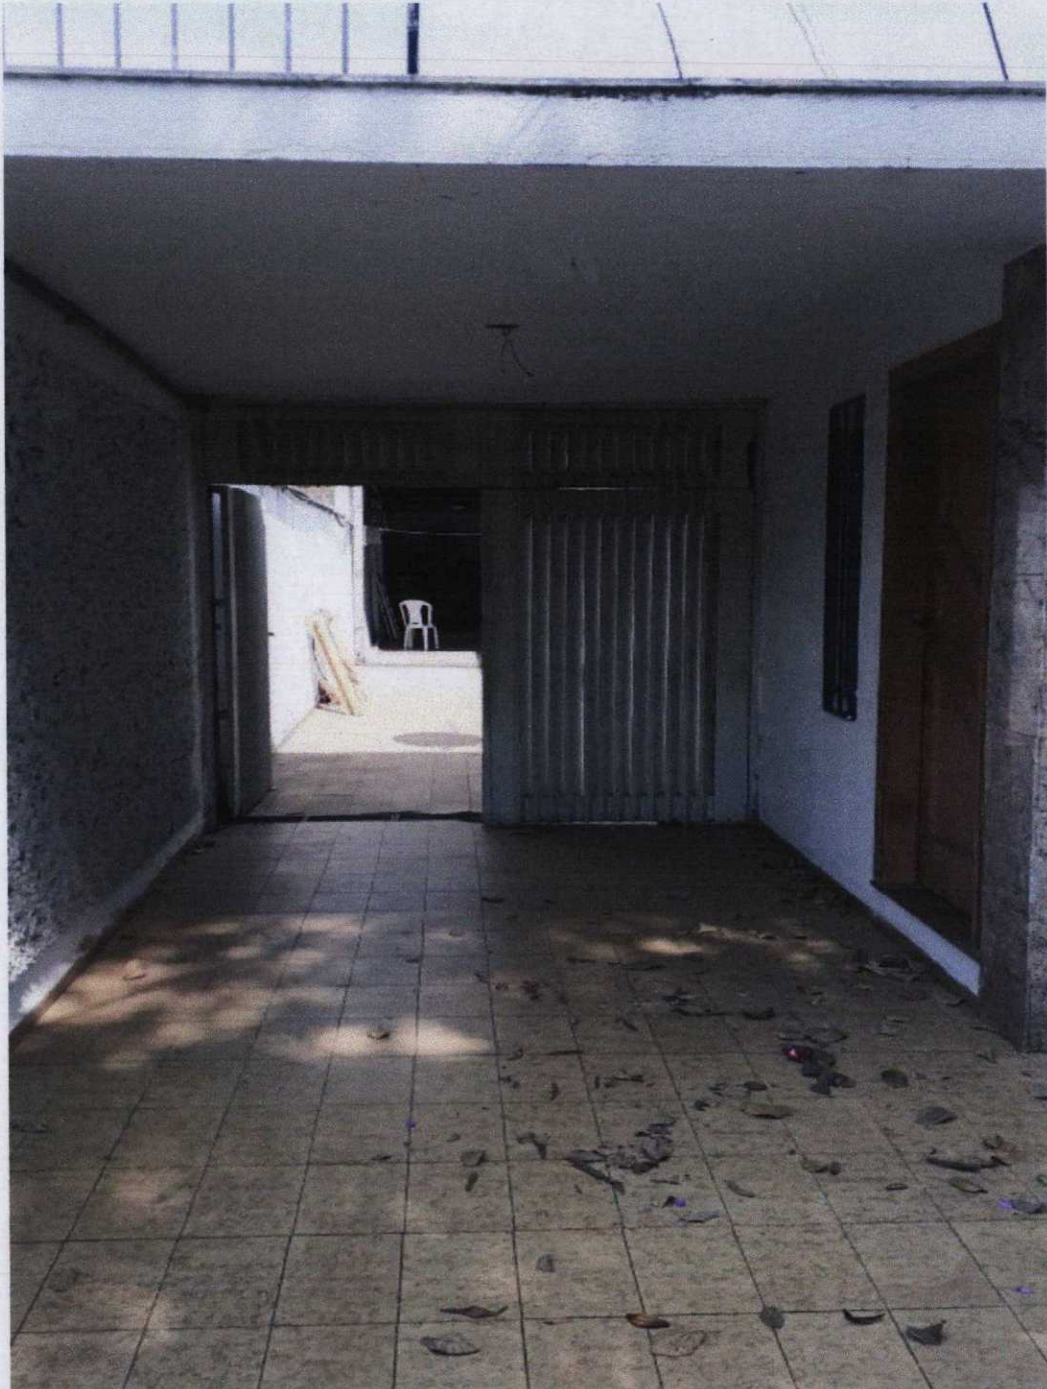
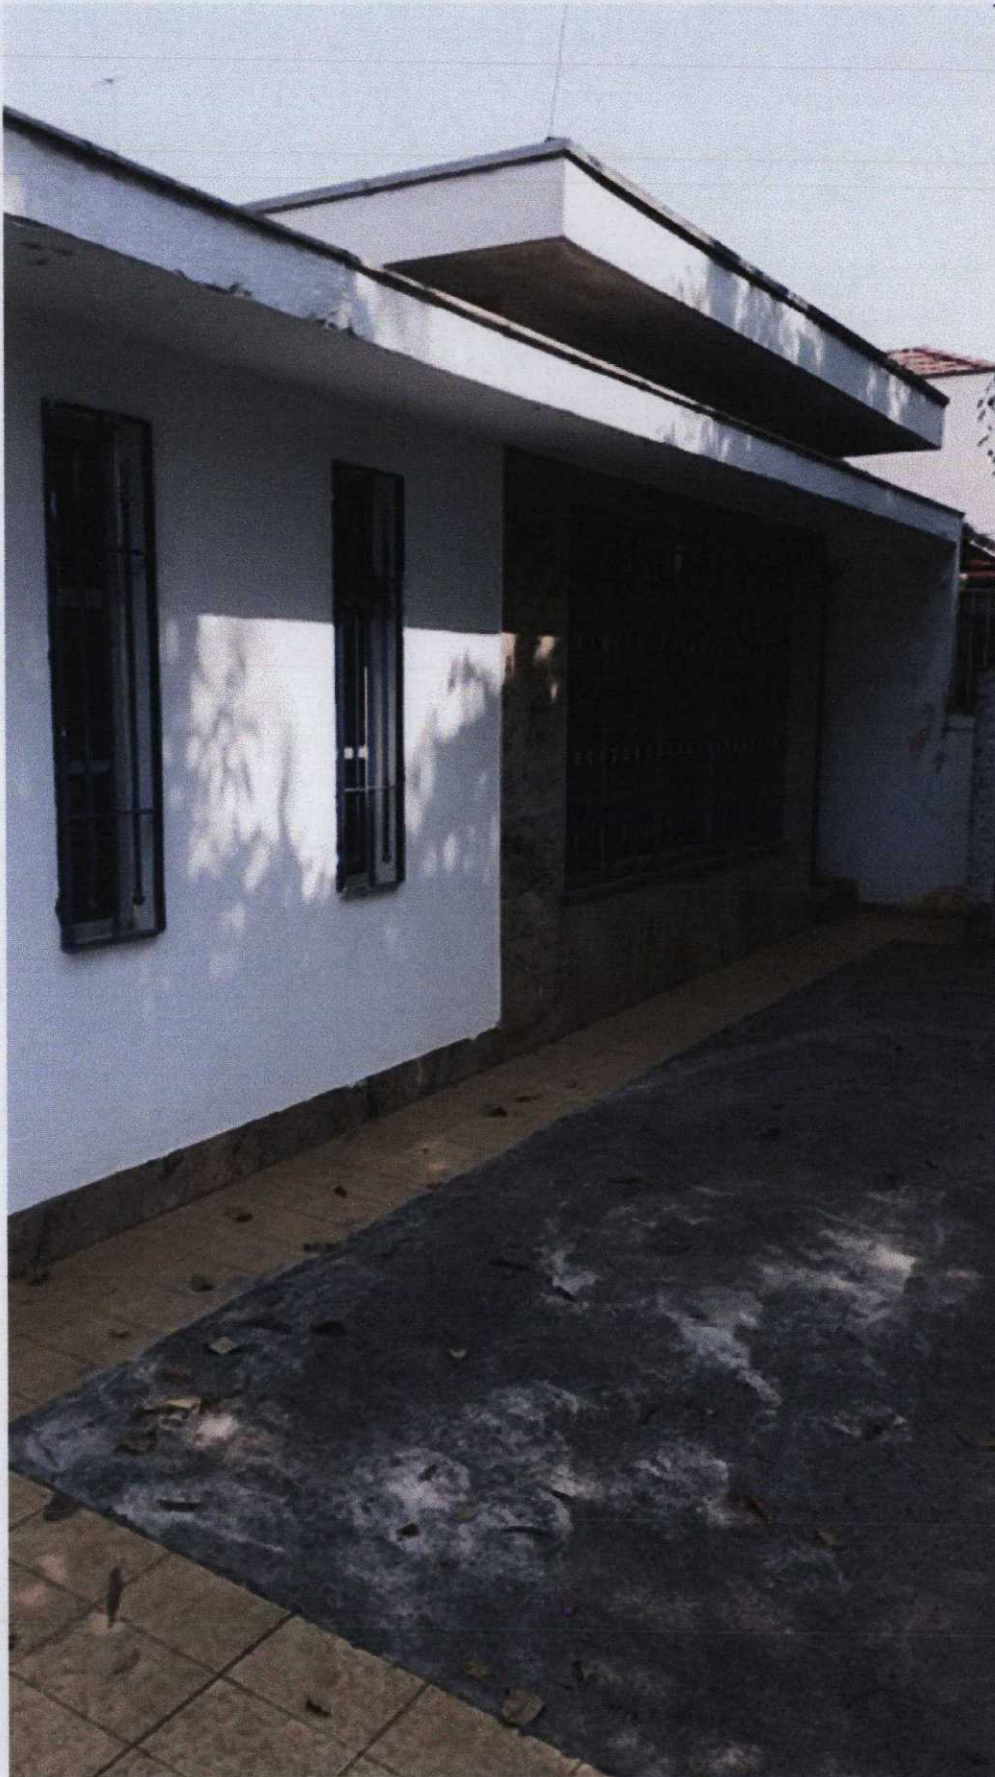
Ademais, **não foram observadas alterações nas divisões internas capazes de descaracterizar o uso residencial,** consistindo o conjunto fotográfico colhido *in loco*, por ocasião da vistoria, representativo para compreensão do imóvel, em todos seus aspectos físicos e funcionais, conforme facilmente pode-se constar nas imagens abaixo relacionadas:
