**CUMPRIMENTO DE SENTENÇA**  
**PROCESSO Nº. 0040889-60.2018.8.26.0100**

**LAUDO TÉCNICO PERICIAL**

### **3. VISTORIA DO IMÓVEL OBJETO DA PRESENTE AÇÃO**

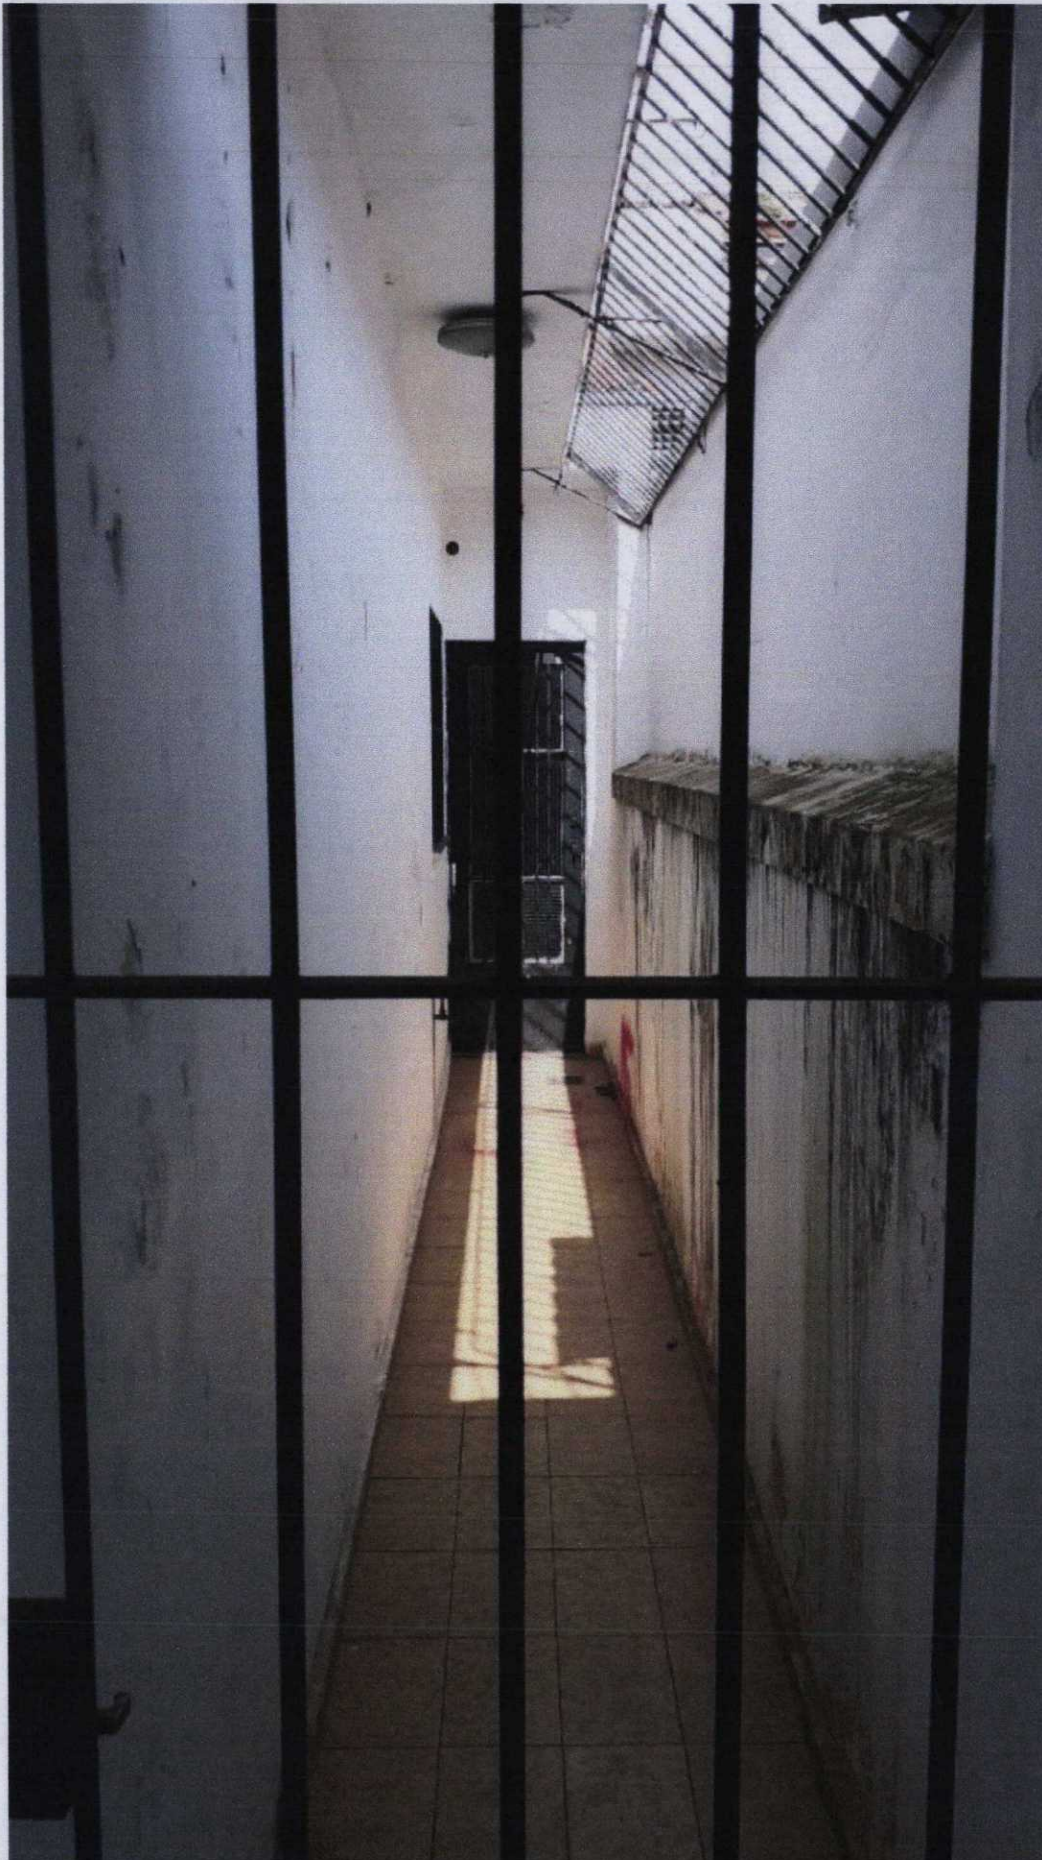
**Quanto ao estado de conservação, o imóvel necessita de reparos simples, não necessitando ser submetido a reparos estruturais, conforme documentação fotográfica.**
