### 3.2 - DAS BENFEITORIAS

A edificação sobre o terreno possui as seguintes características:

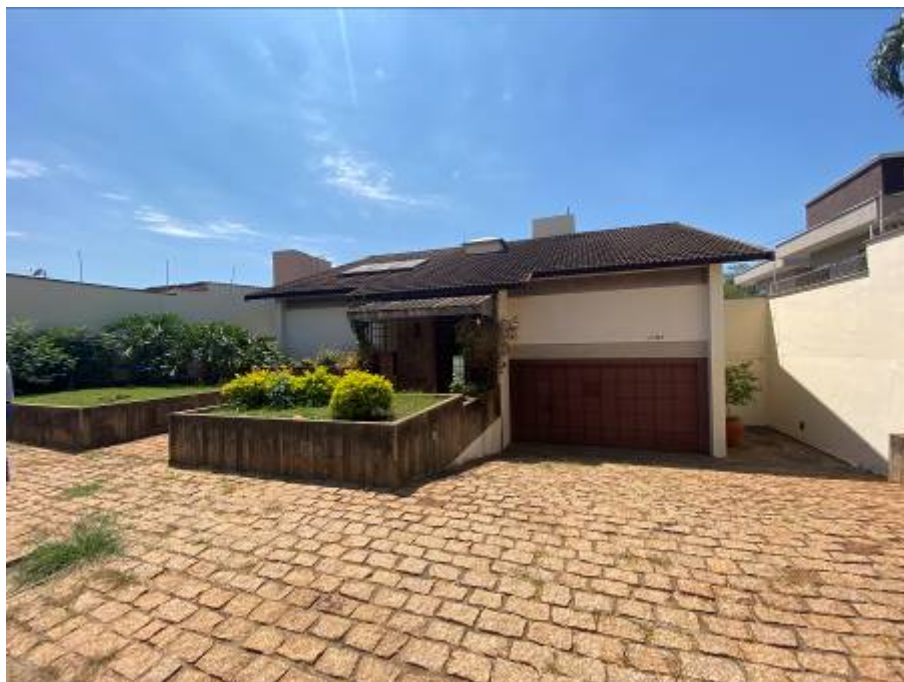
**FOTO 03**

**VISTA DA FACHADA DO IMÓVEL.**

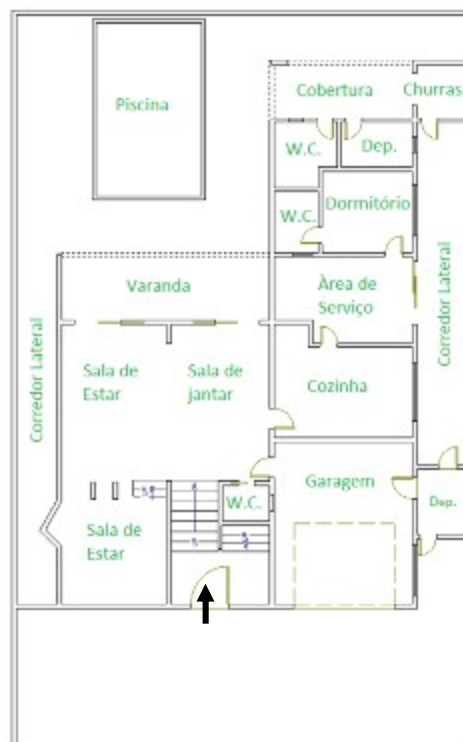
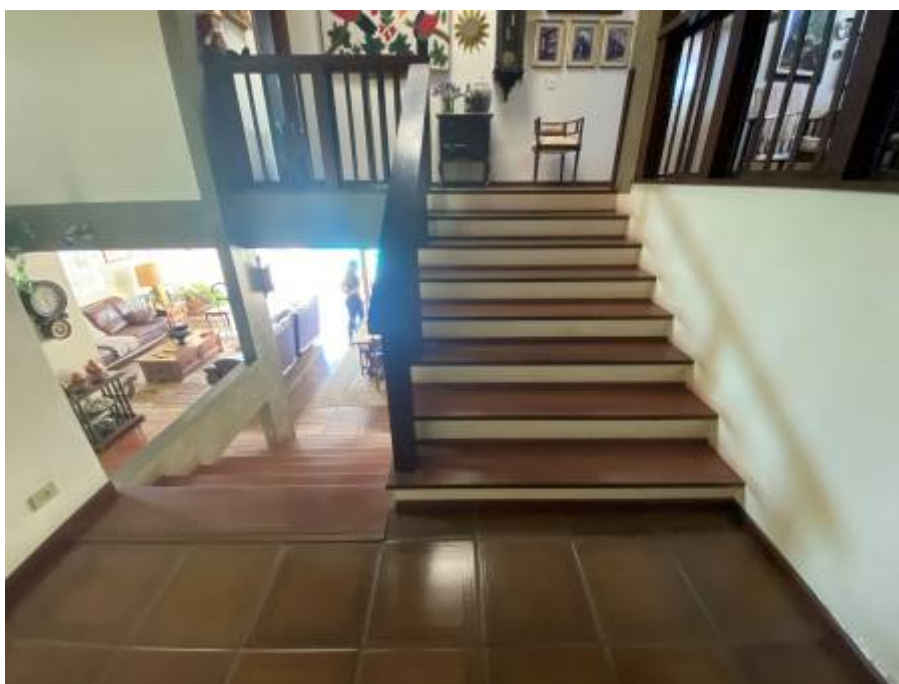
## FOTO 05

- PISO: Madeira.  
PAREDE(S): Pintura látex sobre argamassa.  
TETO: Pintura látex sobre argamassa.  
PORTA(S): Madeira.  
Giro de 1 folha (dobradiças).

Obs.: A seta indica o ângulo de visão do observador quando do registro fotográfico.

**VISTA DO HALL DE ENTRADA.**

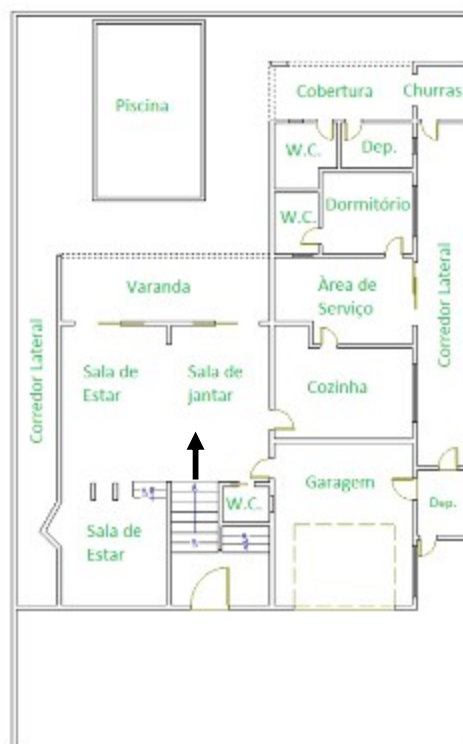
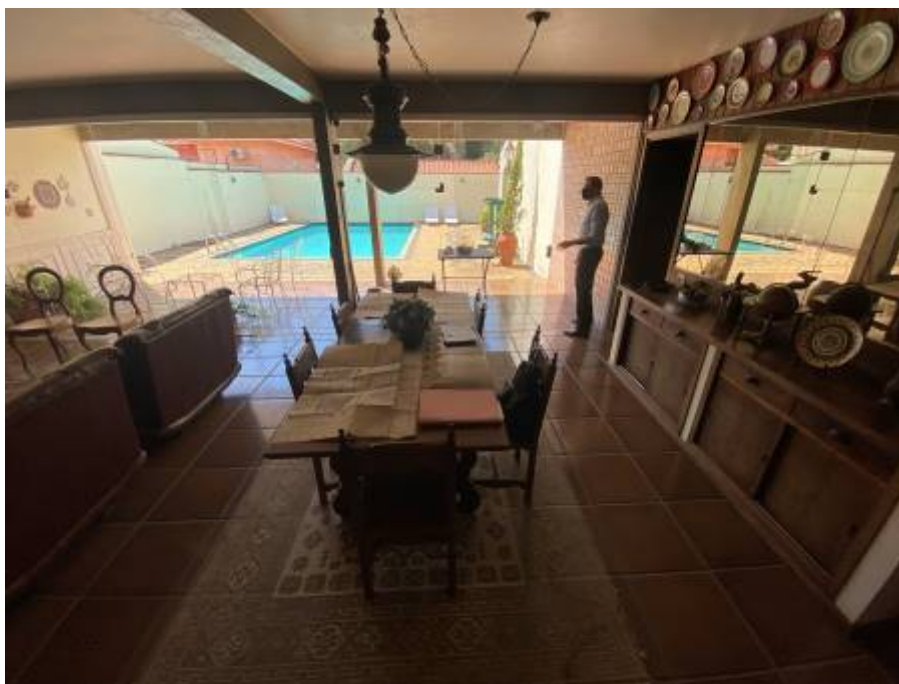
## FOTO 06

- PISO: Cerâmico.  
PAREDE(S): Pintura látex sobre argamassa.  
TETO: Pintura látex sobre argamassa.  
PORTA(S): Vidro.  
Correr.

Obs.: A seta indica o ângulo de visão do observador quando do registro fotográfico.

VISTA DA SALA DE JANTAR.

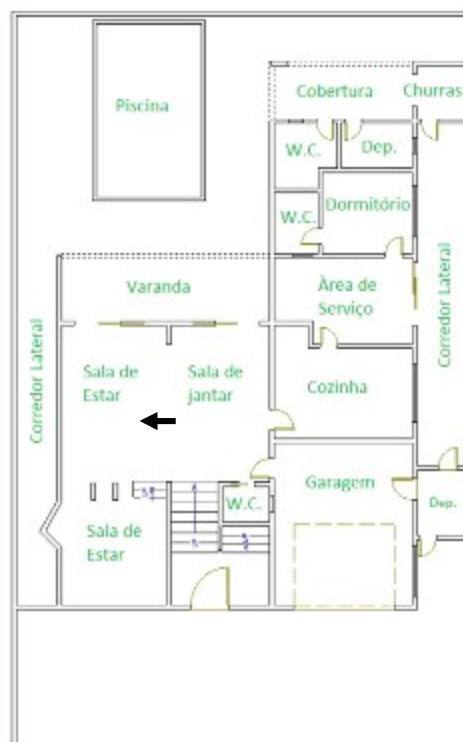
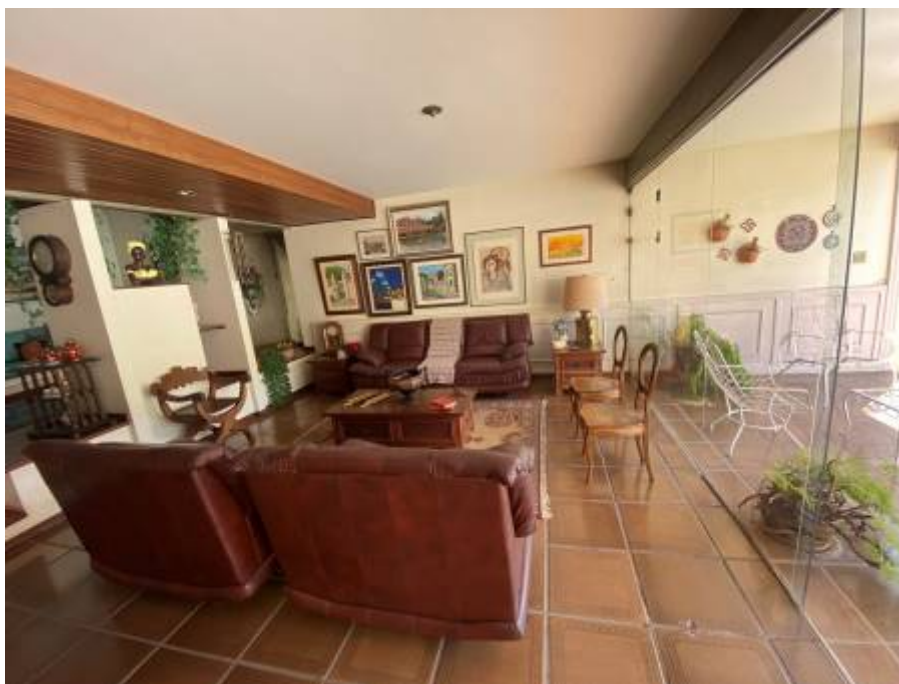
## FOTO 07

- PISO: Cerâmico.  
PAREDE(S): Pintura látex sobre argamassa.  
TETO: Pintura látex sobre argamassa.  
PORTA(S): Vidro.  
Correr.

Obs.: A seta indica o ângulo de visão do observador quando do registro fotográfico.

**VISTA DA SALA DE ESTAR.**

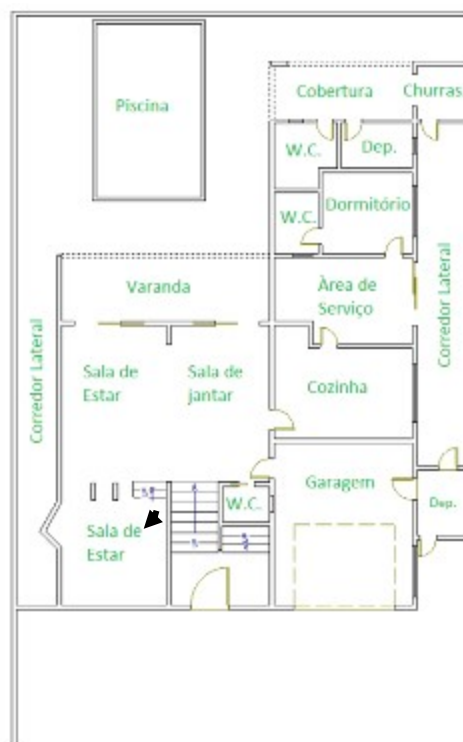
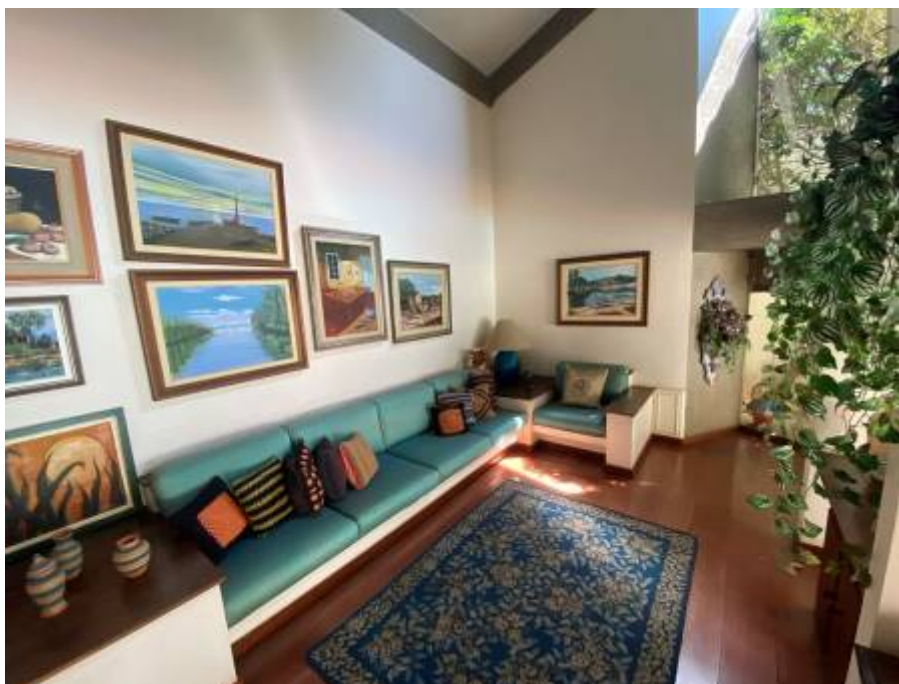
## FOTO 08

- PISO: Madeira.  
PAREDE(S): Pintura látex sobre argamassa.  
TETO: Pintura látex sobre argamassa.  
PORTA(S): Vão livre.  
Sem porta(s).  
JANELA(S): Vidro.  
Basculante.

Obs.: A seta indica o ângulo de visão do observador quando do registro fotográfico.

**VISTA DA SALA DE ESTAR.**

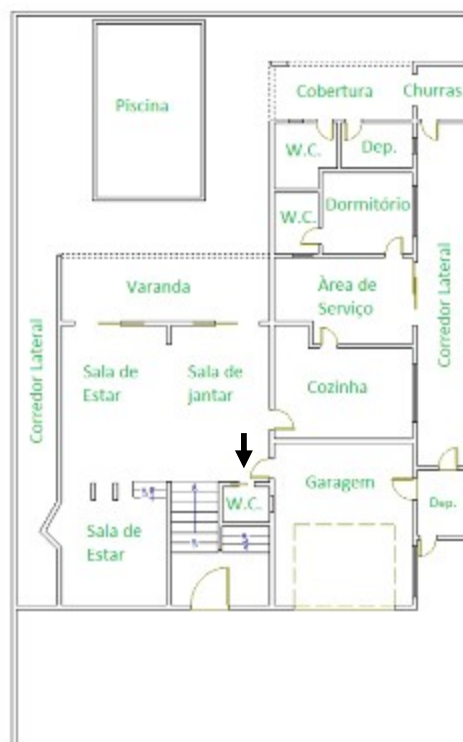
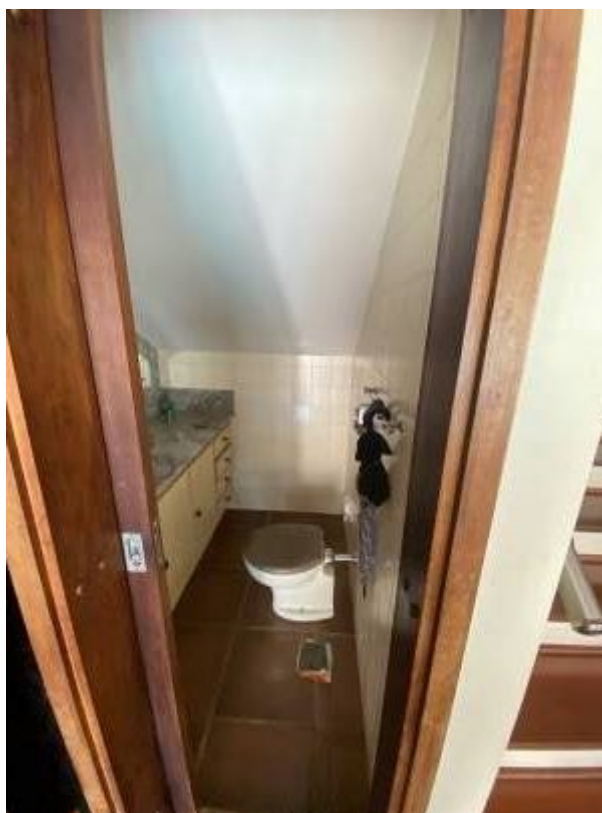
**FOTO 09**

PISO: Cerâmico.

PAREDE(S): Azulejo até o teto.

TETO: Pintura látex sobre argamassa.

PORTA(S): Madeira.  
Correr.

JANELA(S): Vidro.  
Basculante.

**VISTA DO BANHEIRO.**

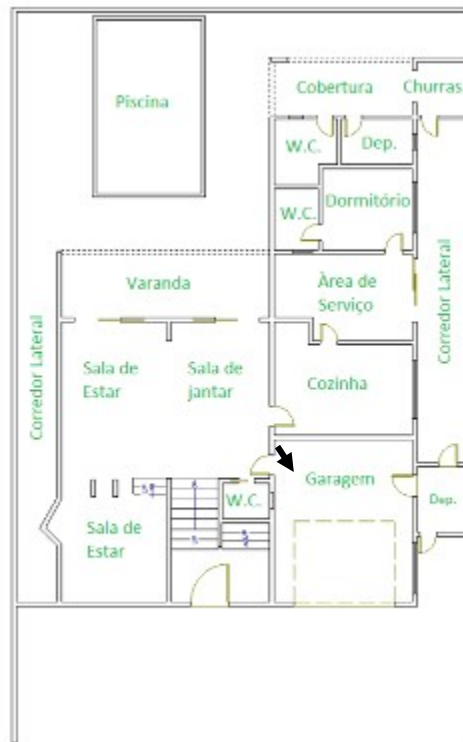
## FOTO 10

- PISO: Pedra.  
PAREDE(S): Pintura látex sobre argamassa.  
TETO: Pintura látex sobre argamassa.  
PORTA(S): Madeira.  
Pivotante.  
JANELA(S): Vidro.  
Folha fixa.

Obs.: A seta indica o ângulo de visão do observador quando do registro fotográfico.

VISTA DA GARAGEM.

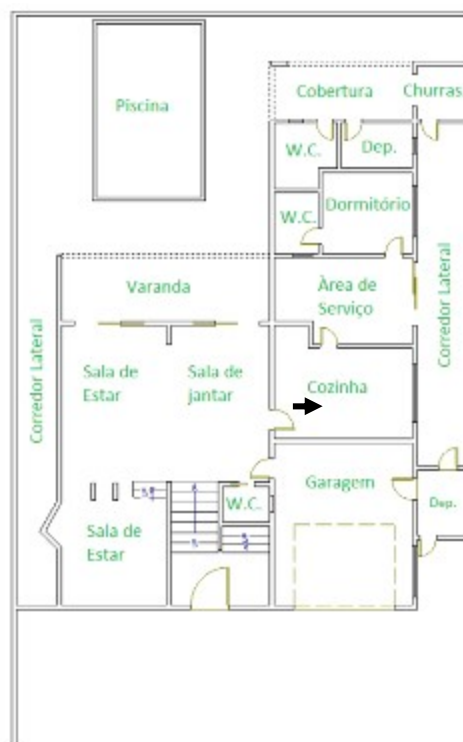
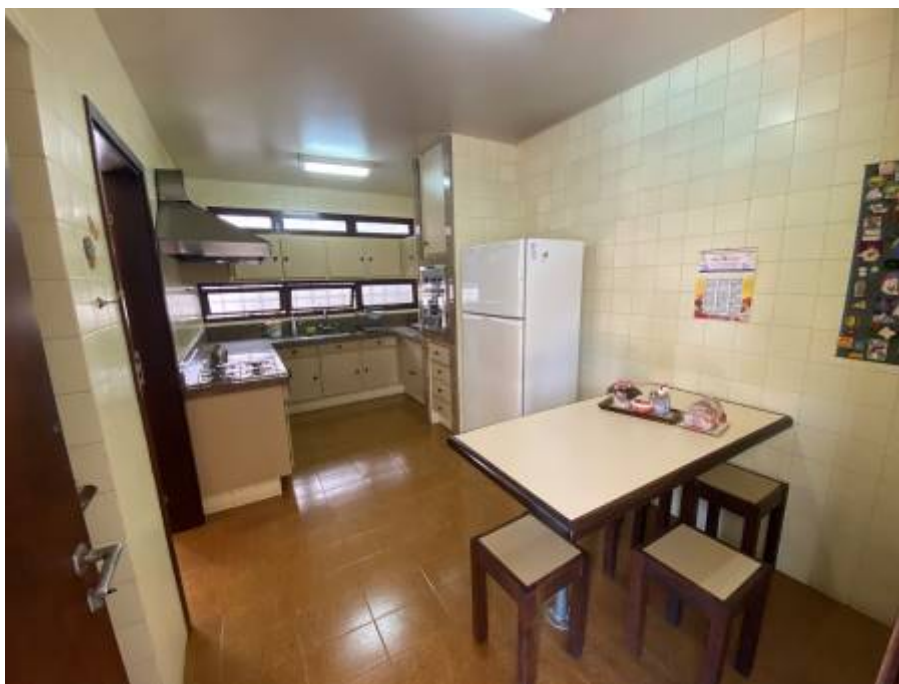
## FOTO 11

- PISO: Cerâmico.  
PAREDE(S): Azulejo até o teto.  
TETO: Pintura látex sobre argamassa.  
PORTA(S): Madeira.  
Giro de 1 folha (dobradiças).  
JANELA(S): Ferro com vidro.  
Basculante.

Obs.: A seta indica o ângulo de visão do observador quando do registro fotográfico.

**VISTA DA COZINHA.**

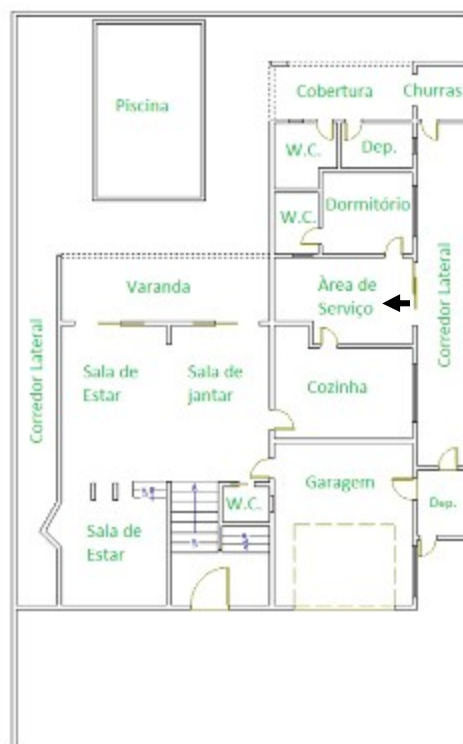
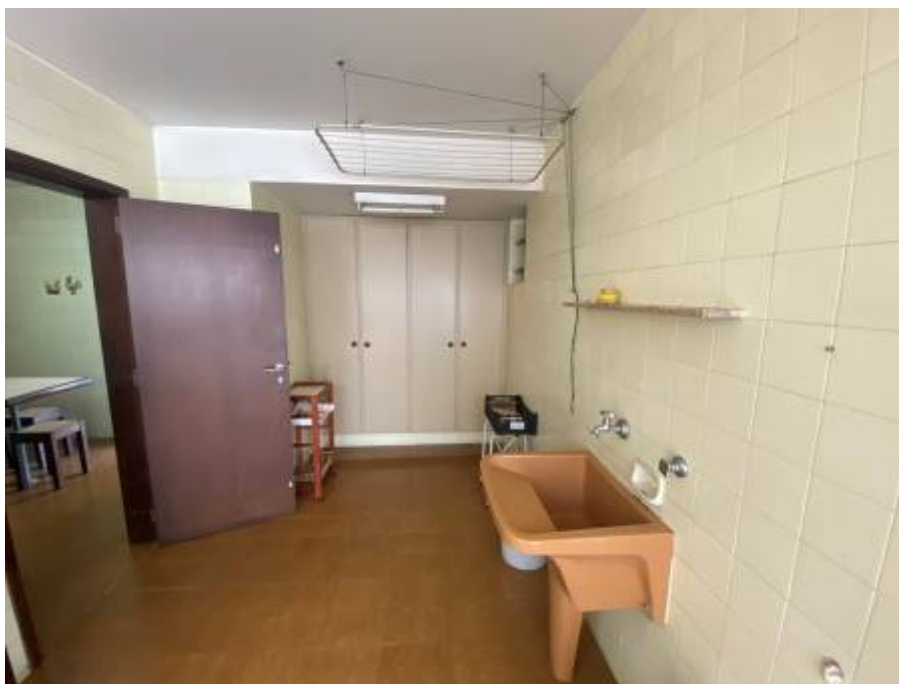
## FOTO 12

- PISO: Cerâmico.  
PAREDE(S): Azulejo até o teto.  
TETO: Pintura látex sobre argamassa.  
PORTA(S): Madeira.  
Giro de 1 folha (dobradiças).  
PORTA(S): Madeira.  
Giro de 1 folha (dobradiças).  
JANELA(S): Madeira com vidro.  
Basculante.

Obs.: A seta indica o ângulo de visão do observador quando do registro fotográfico.

VISTA DA ÁREA DE SERVIÇO.

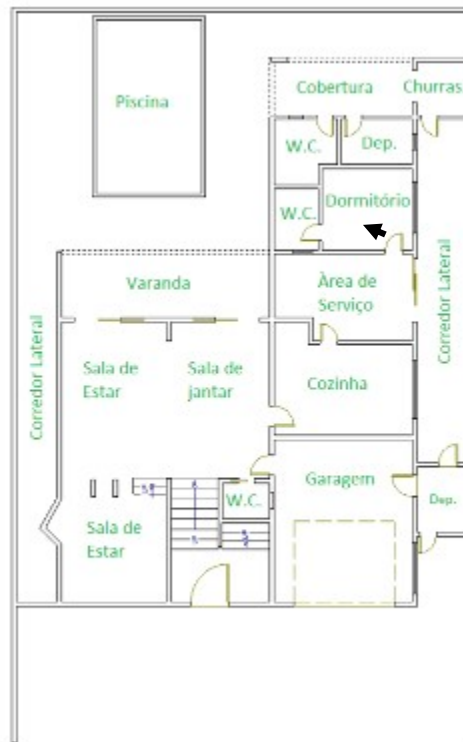
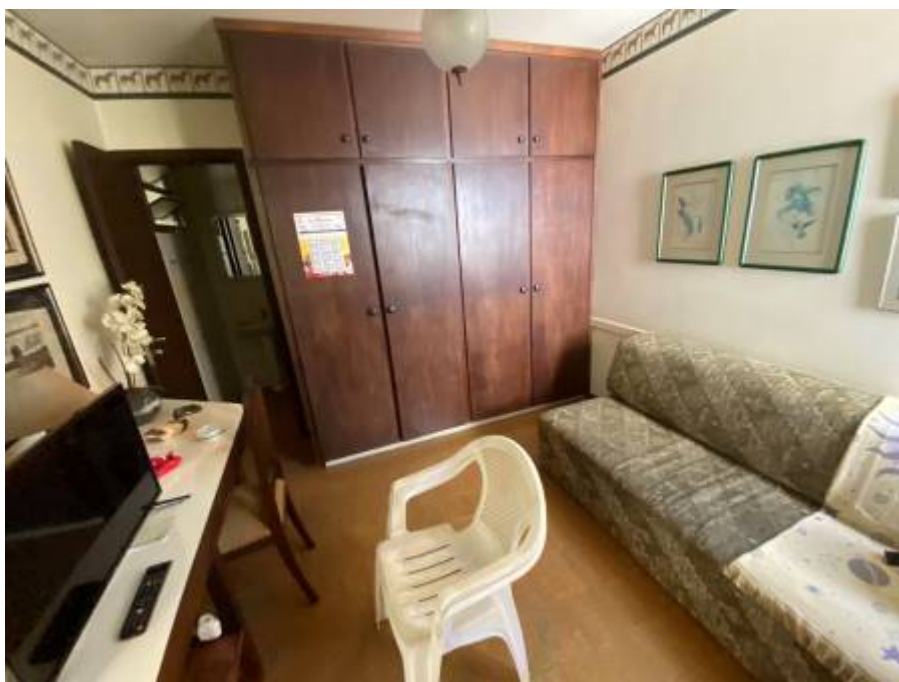
## FOTO 13

- PISO: Cerâmico.  
PAREDE(S): Pintura látex sobre argamassa.  
TETO: Pintura látex sobre argamassa.  
PORTA(S): Madeira.  
Giro de 1 folha (dobradiças).  
JANELA(S): Ferro.  
Abrir (folha de eixo vertical).

Obs.: A seta indica o ângulo de visão do observador quando do registro fotográfico.

VISTA DO DORMITÓRIO.

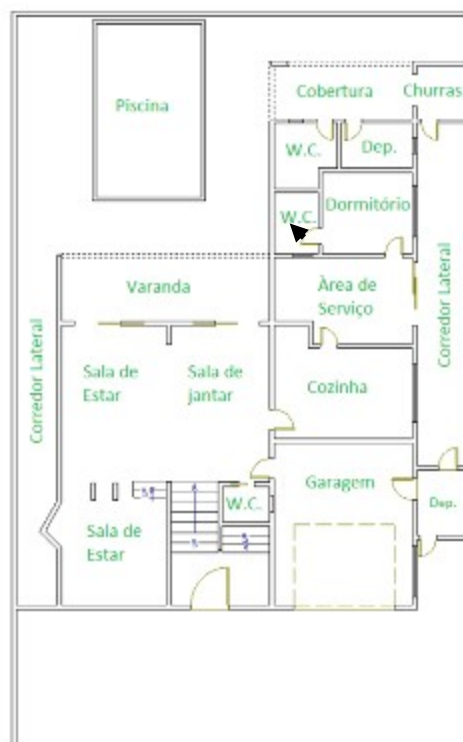
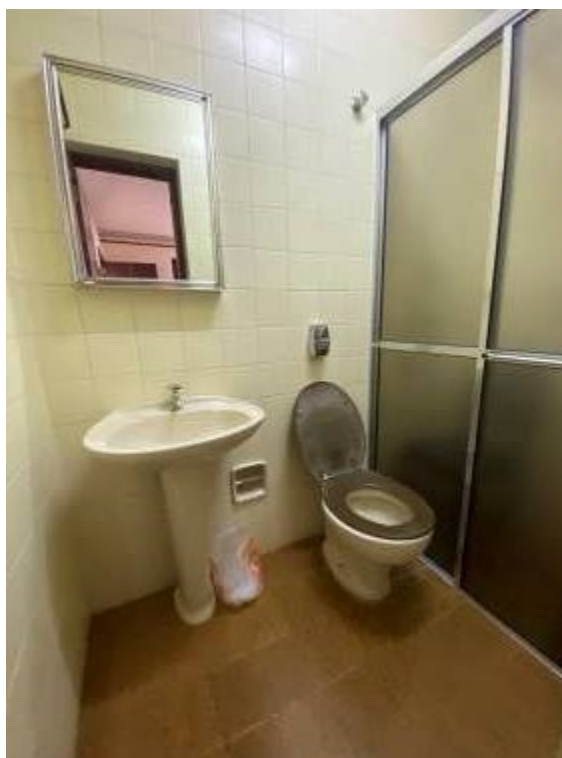
## FOTO 14

- PISO: Cerâmico.  
PAREDE(S): Azulejo até o teto.  
TETO: Pintura látex sobre argamassa.  
PORTA(S): Madeira.  
Giro de 1 folha (dobradiças).  
JANELA(S): Ferro com vidro.  
Basculante.

Obs.: A seta indica o ângulo de visão do observador quando do registro fotográfico.

**VISTA DO BANHEIRO.**

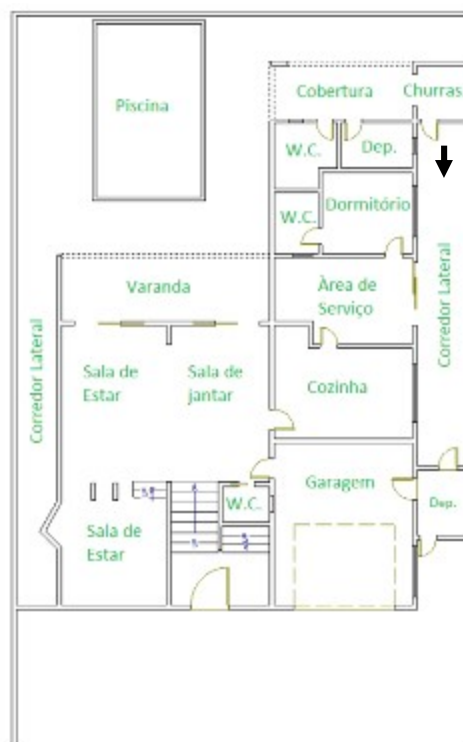
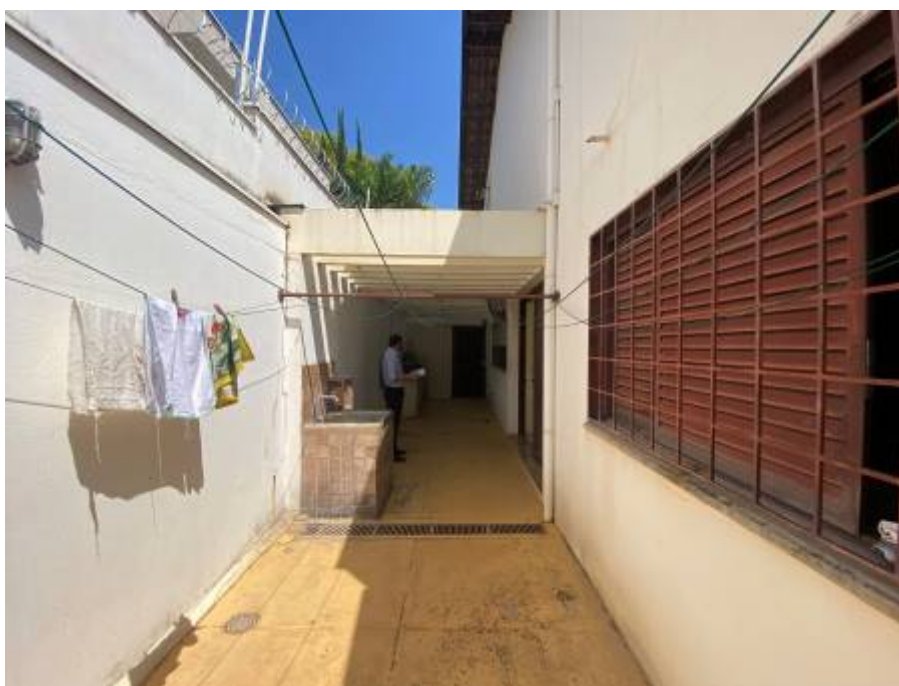
## FOTO 15

PISO: Pintura sobre concreto.

PAREDE(S): Pintura látex sobre argamassa.

**VISTA DO CORREDOR LATERAL.**

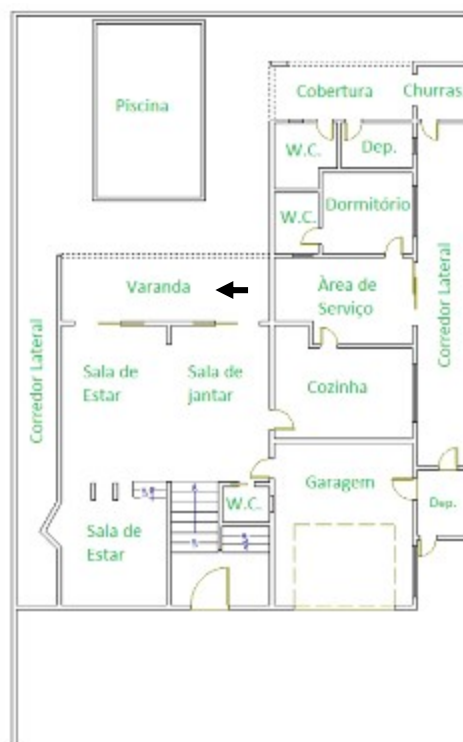
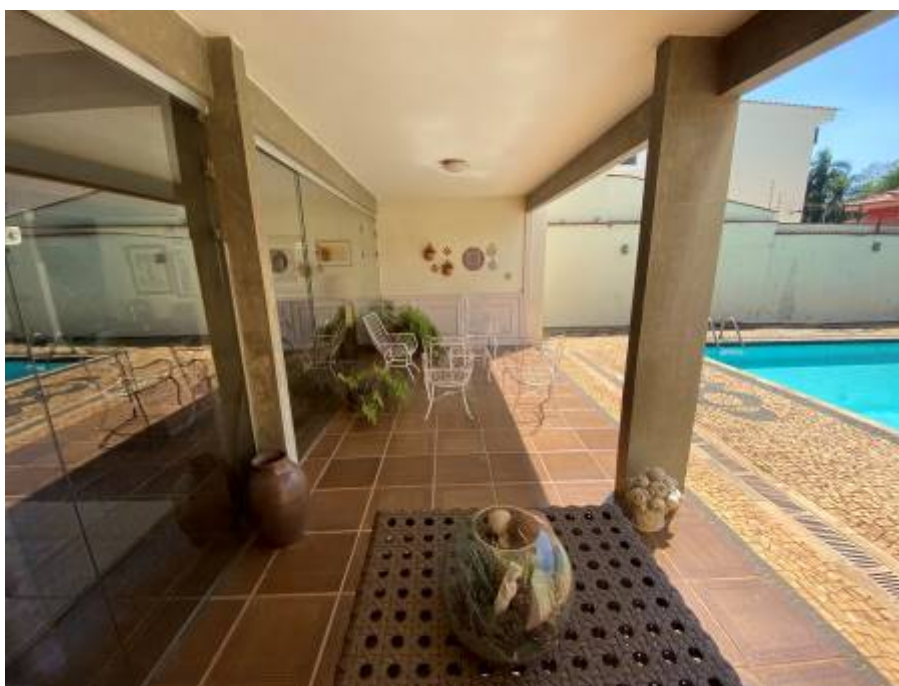
## FOTO 16

PISO: Cerâmico.

PAREDE(S): Pintura látex sobre argamassa.

TETO: Pintura látex sobre argamassa.

**VISTA DA VARANDA.**

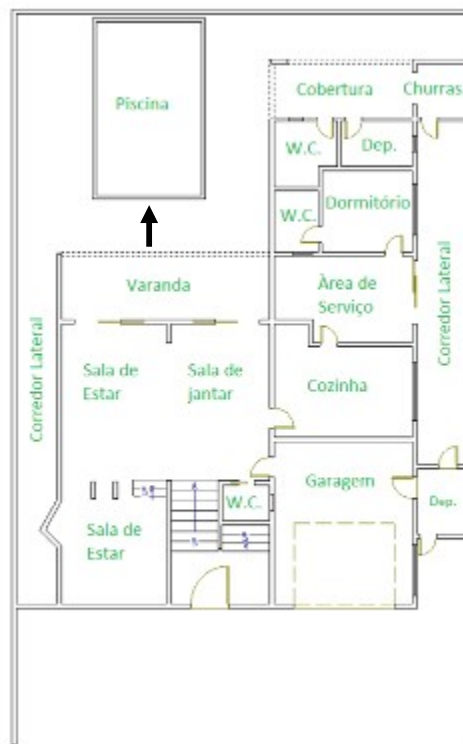
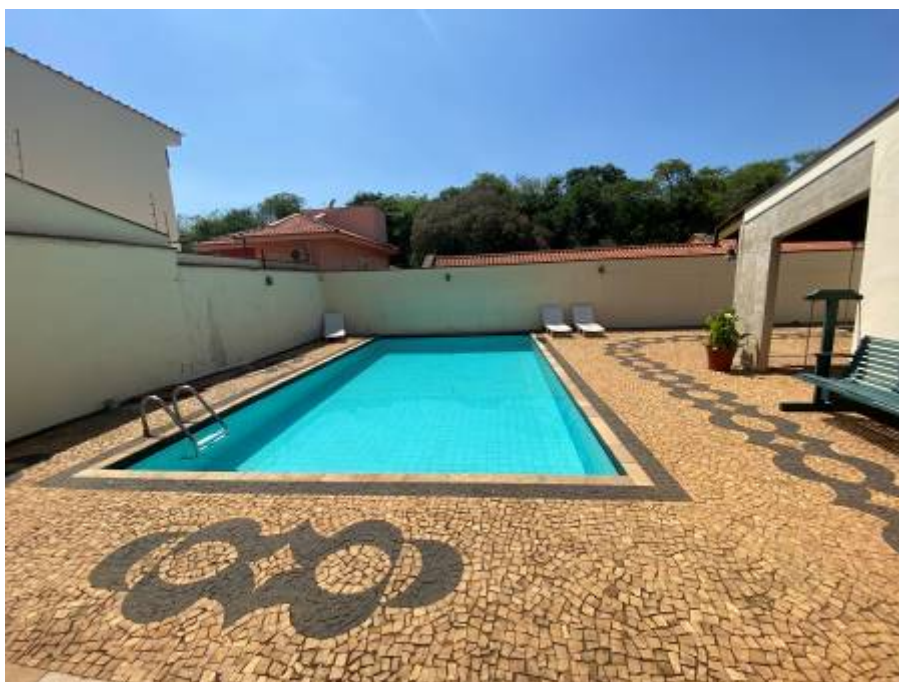
## FOTO 17

PISO: Pedra.

PAREDE(S): Pintura látex sobre argamassa.

**VISTA DA PISCINA.**

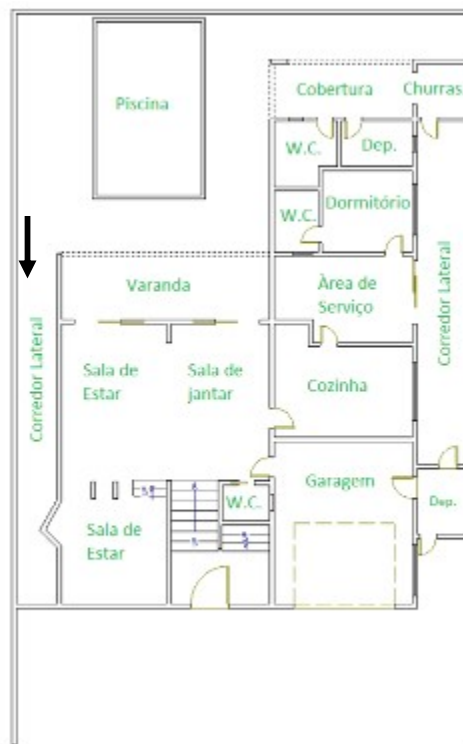
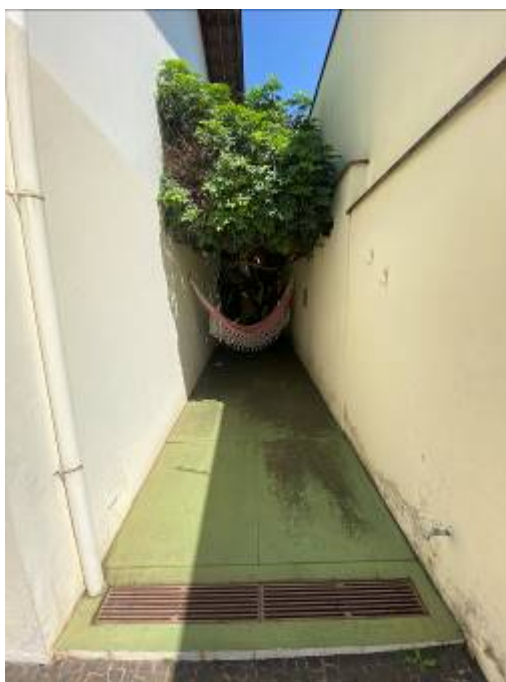
**FOTO 18**

PISO: Pintura sobre cimento.

PAREDE(S): Pintura látex sobre argamassa.

**VISTA DO CORREDOR LATERAL.**

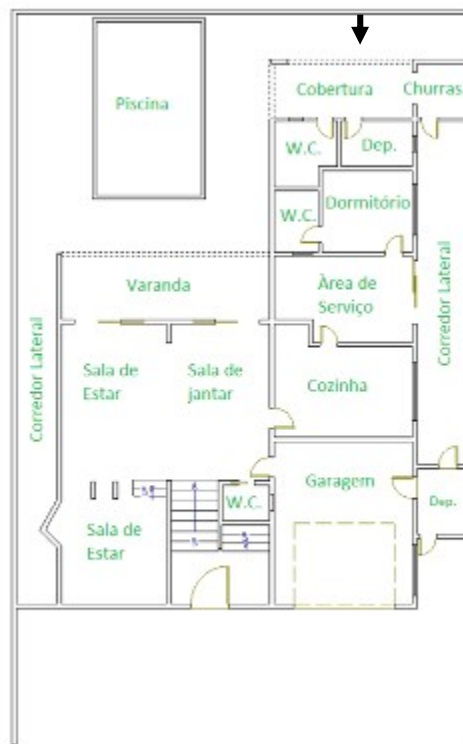
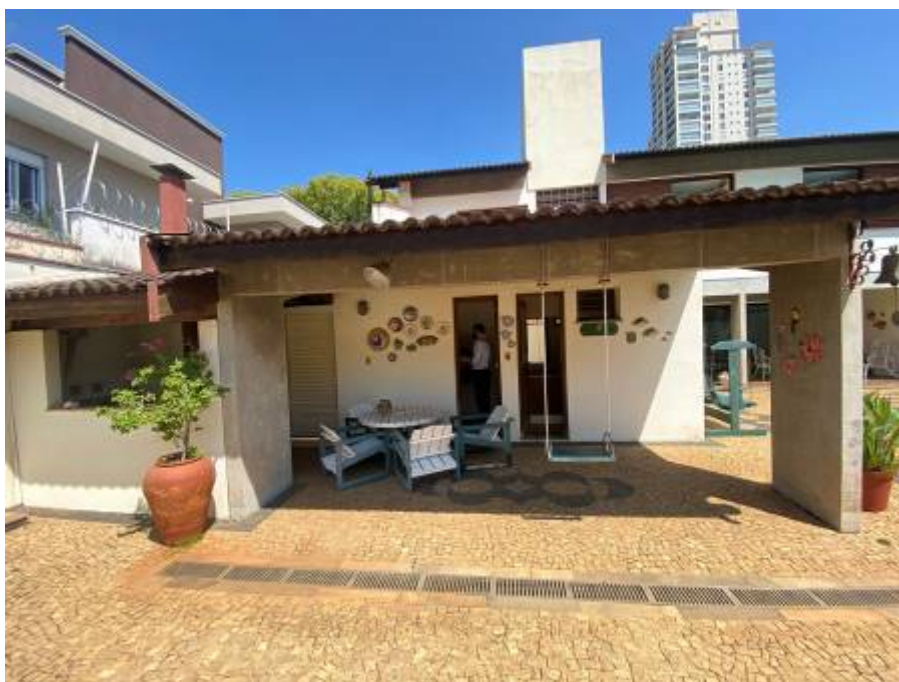
## FOTO 19

PISO: Pedra.

PAREDE(S): Pintura látex sobre argamassa.

TETO: Telhado aparente.

**VISTA DA COBERTURA.**

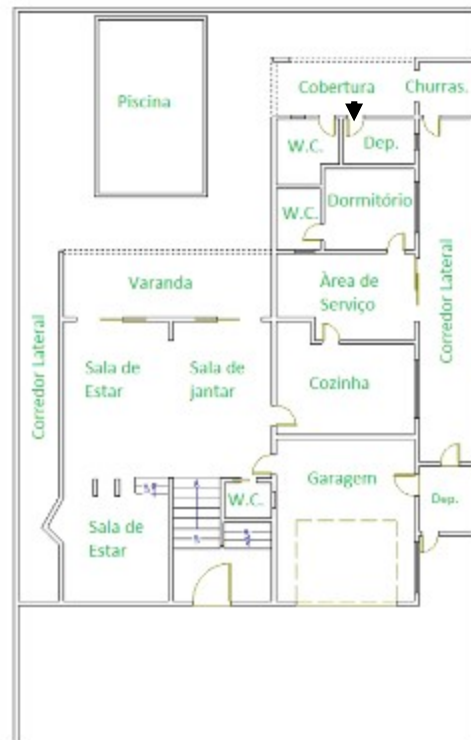
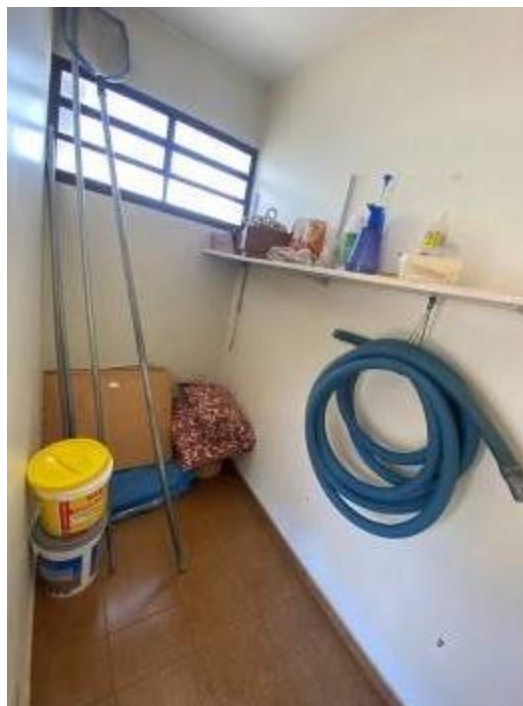
## FOTO 20

- PISO: Cerâmico.  
PAREDE(S): Pintura látex sobre argamassa.  
TETO: Pintura látex sobre argamassa.  
PORTA(S): Madeira.  
Giro de 1 folha (dobradiças).  
JANELA(S): Ferro com vidro.  
Basculante.

Obs.: A seta indica o ângulo de visão do observador quando do registro fotográfico.

VISTA DO DEPÓSITO.

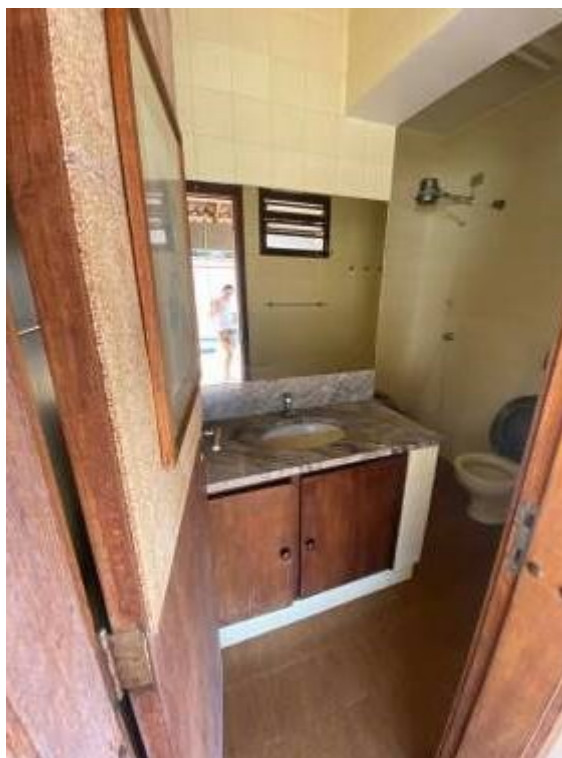
## FOTO 22

**VISTA DO BANHEIRO.**

### CARACTERÍSTICAS CONSTRUTIVAS:

PISO: Pedra.

PAREDE(S): Pintura látex sobre argamassa.

TETO: Telhado aparente.

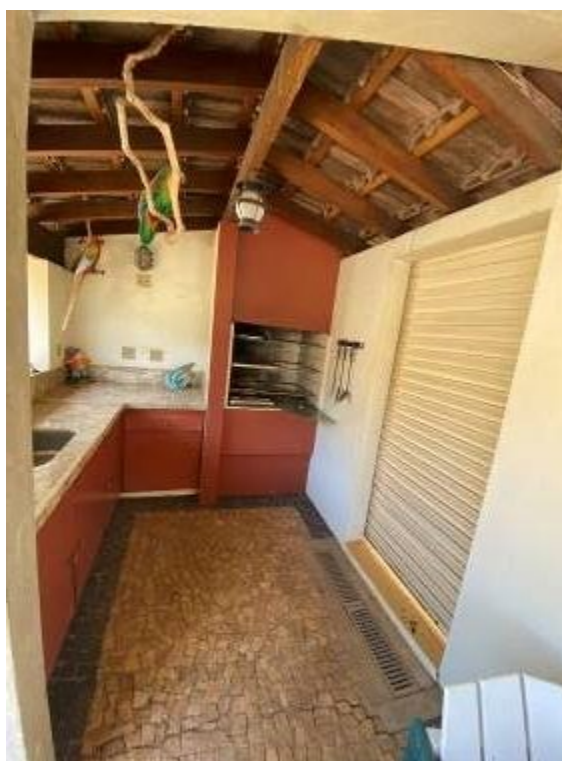
## FOTO 23

**VISTA DA CHURRASQUEIRA.**

### CARACTERÍSTICAS CONSTRUTIVAS:

PISO: Madeira.

PAREDE(S): Pintura látex sobre argamassa.

TETO: Pintura látex sobre argamassa.

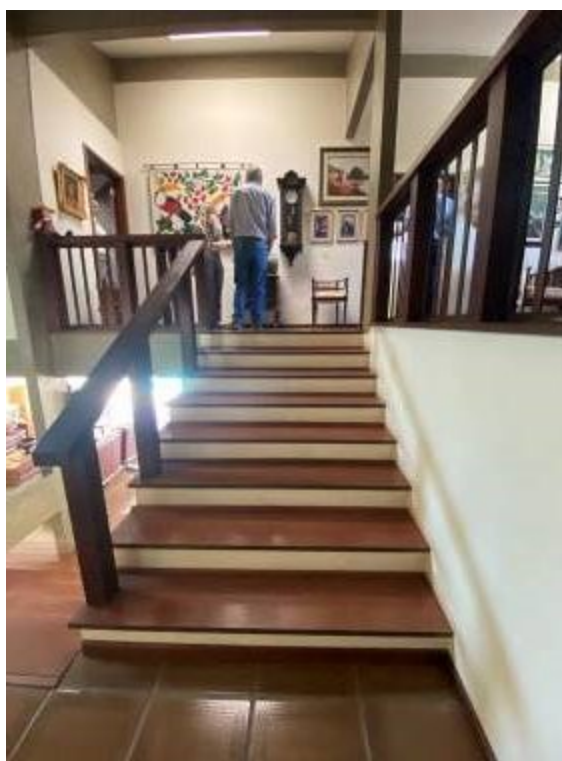
**FOTO 24**

**VISTA DA ESCADA DE ACESSO AO PISO SUPERIOR.**

### CARACTERÍSTICAS CONSTRUCTIVAS:

PISO: Cerâmico.

PAREDE(S): Pintura látex sobre argamassa.

TETO: Pintura látex sobre argamassa.

PORTA(S): Vão livre.  
Sem porta(s).

JANELA(S): Vidro.  
Folha fixa.

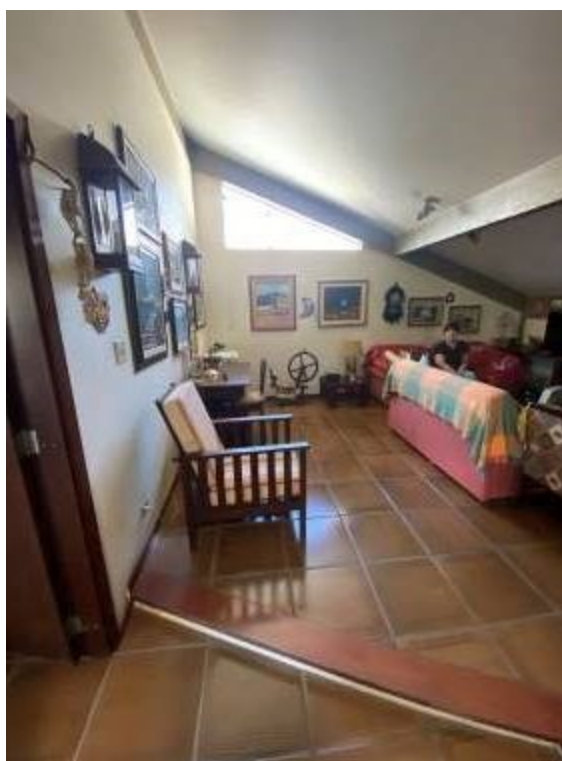
**FOTO 25**

## VISTA DA SALA.

**CARACTERÍSTICAS CONSTRUCTIVAS:**

PISO: Cerâmico.

PAREDE(S): Pintura látex sobre argamassa.

TETO: Pintura látex sobre argamassa.

PORTA(S): Madeira.  
Giro de 1 folha (dobradiças).

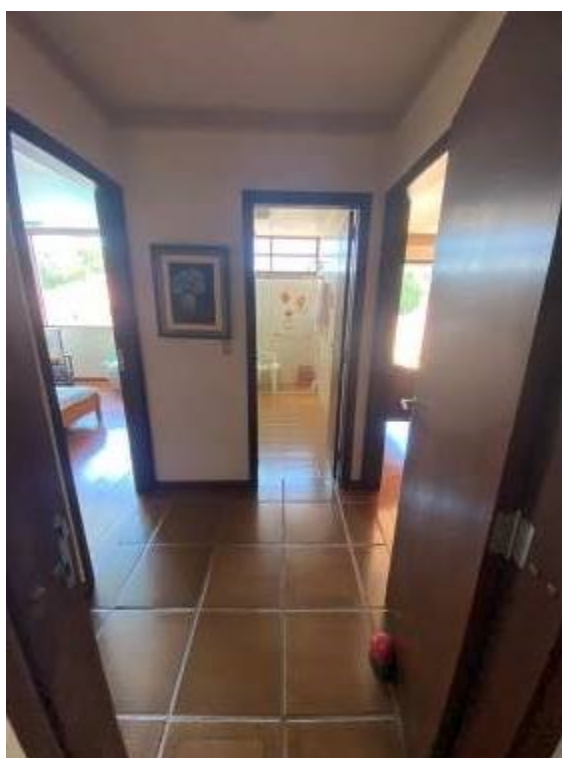
**VISTA DO CORREDOR DE ACESSO AOS DORMITÓRIOS.**

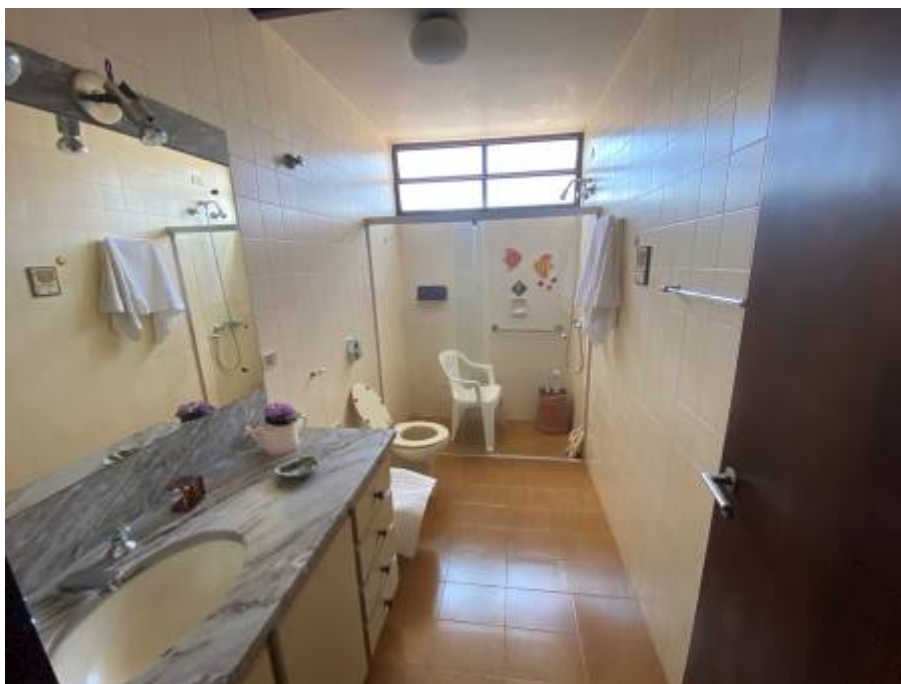
**FOTO 28**

**VISTA DO BANHEIRO.**

### CARACTERÍSTICAS CONSTRUCTIVAS:

PISO: Cerâmico.

PAREDE(S): Pintura látex sobre argamassa.

TETO: Pintura látex sobre argamassa.

PORTA(S): Madeira.  
Giro de 1 folha (dobradiças).

PORTA(S): Ferro.  
Correr.

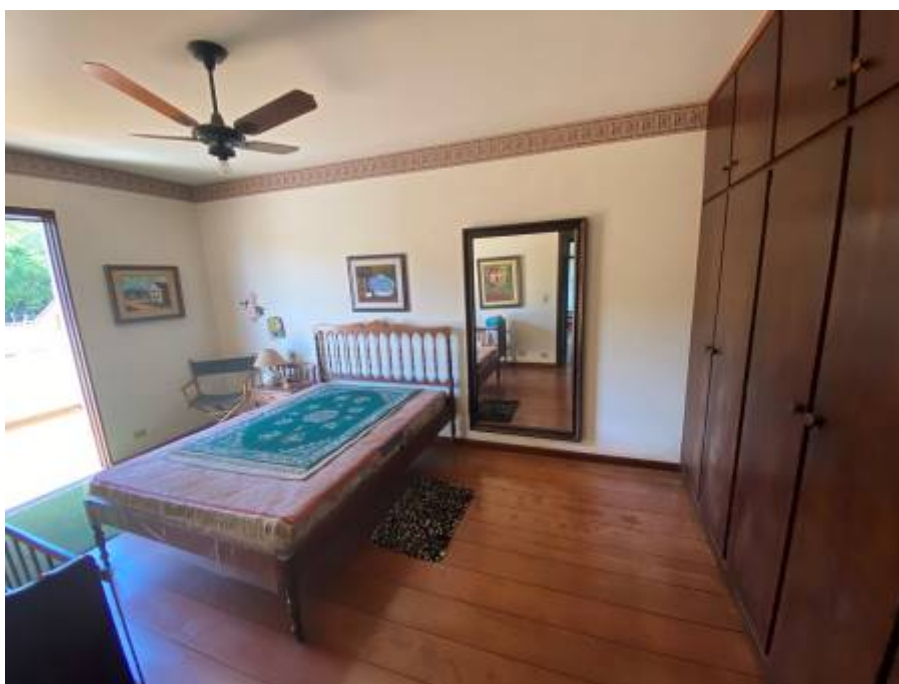
## FOTO 29

**VISTA DO DORMITÓRIO.**

**CARACTERÍSTICAS CONSTRUCTIVAS:**

PISO: Cerâmico.

PAREDE(S): Pintura látex sobre argamassa.

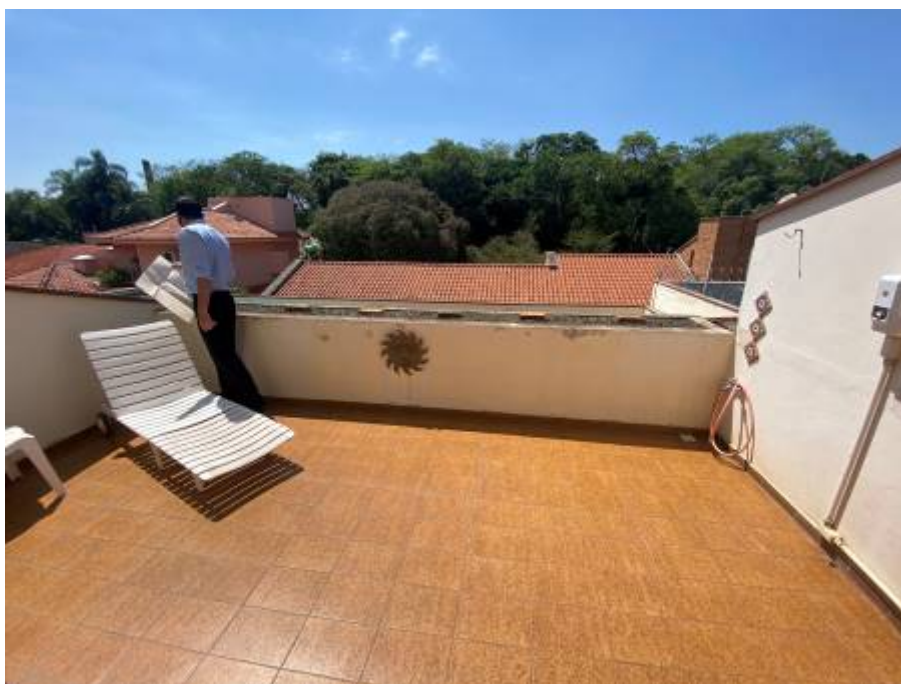
## FOTO 30

## VISTA DA VARANDA.

### CARACTERÍSTICAS CONSTRUTIVAS:

- PISO: Cerâmico.  
PAREDE(S): Pintura látex sobre argamassa.  
TETO: Pintura látex sobre argamassa.  
PORTA(S): Madeira.  
Giro de 1 folha (dobradiças).  
JANELA(S): Ferro.  
Corrediça.

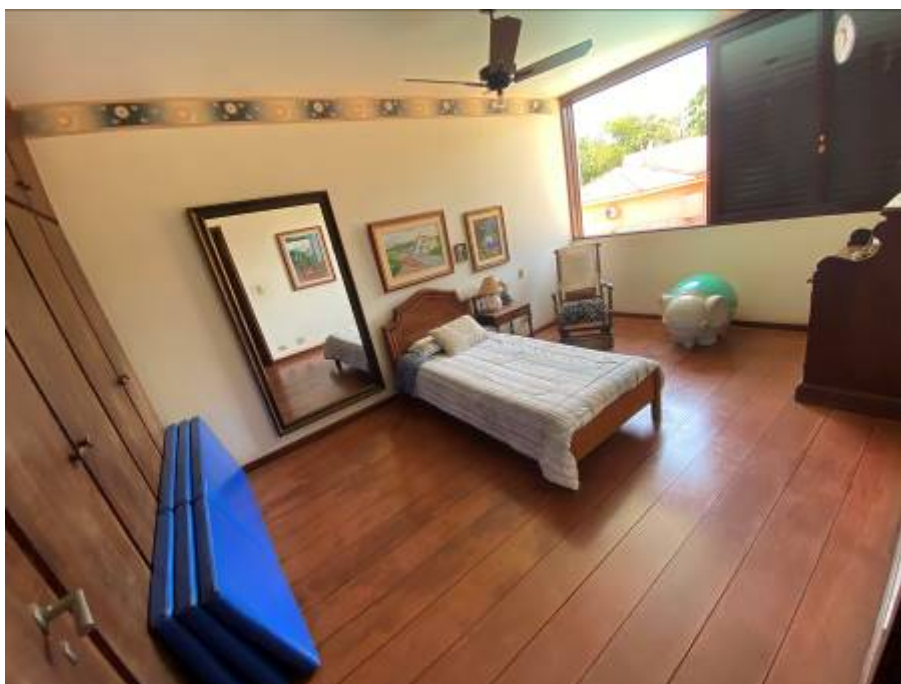
## FOTO 31

**VISTA DO DORMITÓRIO.**

### CARACTERÍSTICAS CONSTRUTIVAS:

- PISO: Cerâmico.  
PAREDE(S): Pintura látex sobre argamassa.  
TETO: Pintura látex sobre argamassa.  
PORTA(S): Madeira.  
Giro de 1 folha (dobradiças).  
JANELA(S): Ferro.  
Corrediça.

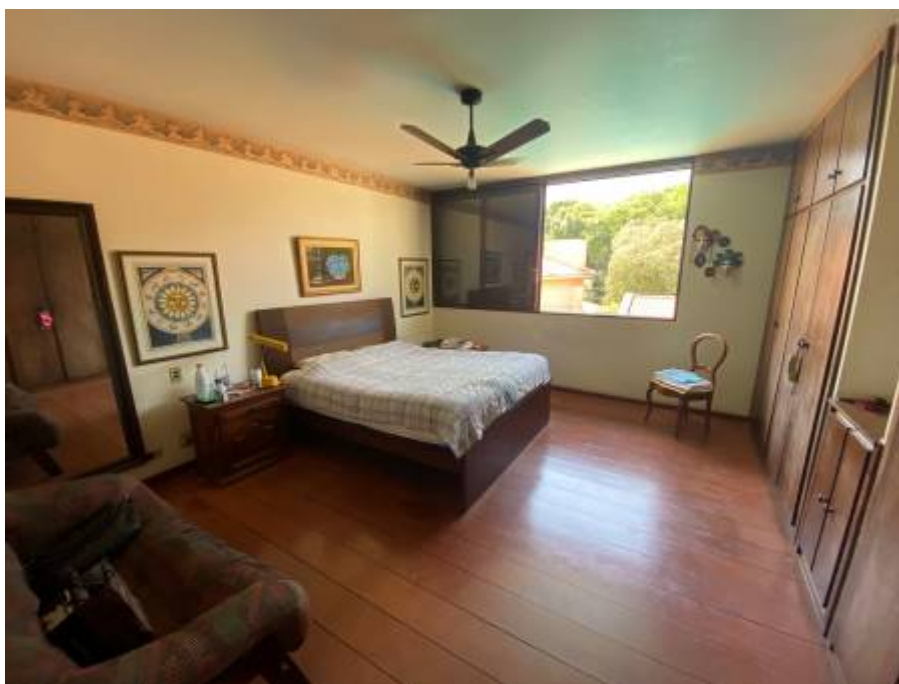
## FOTO 32

VISTA DO DORMITÓRIO.

### CARACTERÍSTICAS CONSTRUTIVAS:

PISO: Cerâmico.

PAREDE(S): Azulejo até o teto.

TETO: Pintura látex sobre argamassa.

PORTA(S): Madeira.  
Giro de 1 folha (dobradiças).

JANELA(S): Madeira com vidro.  
Basculante.

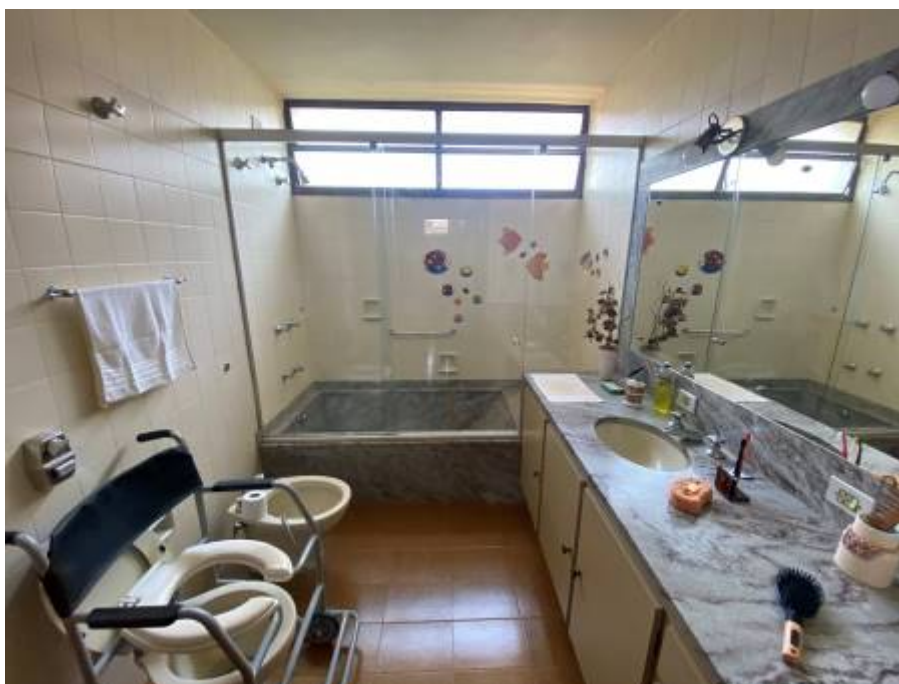
**VISTA DO BANHEIRO.**
