**Processo nº 1000965-30.2016.8.26.0024**

**LAUDO DE AVALIAÇÃO**

Imóvel urbano denominado **Castilho Tênis Clube** situado na quadra 182. O clube tem frente para a Avenida Dr. Getúlio Vargas s/nº, sendo a quadra formada pelas ruas José Leandro de Souza, Tufik Abbud, Roberto Rezende Telles, objeto da matrícula **CRI 5.889** (Andradina-SP).

O presente laudo tem por objetivo a determinação do **VALOR COMERCIAL REAL DO IMÓVEL.**

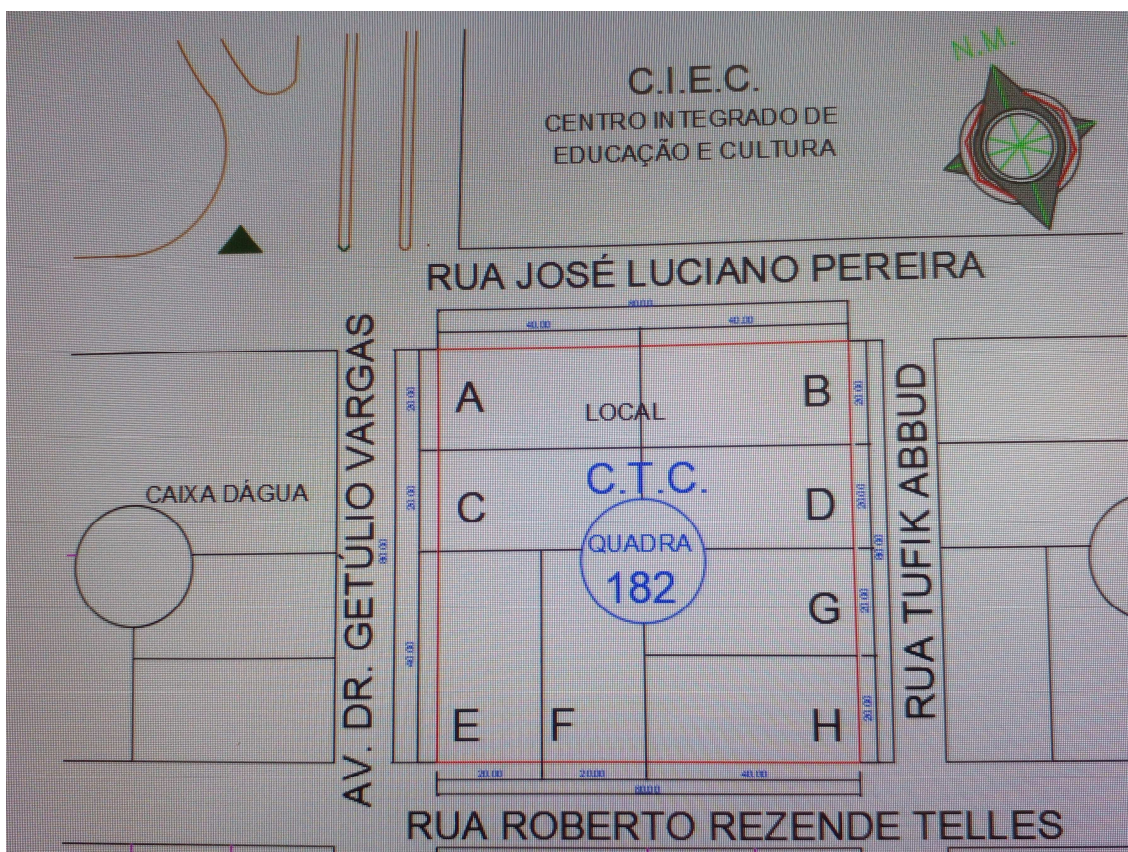
O local onde está inserido o imóvel, objeto da avaliação, é a Avenida Dr. Getúlio Vargas, principal acesso à cidade de Castilho, portanto área nobre, ocupada por edificações tipo residencial e com predominância de edificações destinadas à comércio diversificado.
