**EXMO. SR. DR. JUÍZ DE DIREITO DA 4<sup>a</sup> VARA CÍVEL DA COMARCA  
DE MOGI DAS CRUZES – SP.**

Processo nº 1010405-62.2023.8.26.0361.

Trata-se de perícia determinada na ação de execução de título extrajudicial proposta pelo Condomínio Residencial Jundiapeba IV contra William Tavares Araujo com o objetivo de avaliar o bem imóvel penhorado, localizado na Rua Doutor Francisco Marialva, nº 2.171, Condomínio Residencial Jundiapeba IV, Bloco 12, 4º andar, apartamento nº 42, Mogi das Cruzes-SP, conforme matrícula nº. 76.167, registrada no 2º Cartório de Registro de Imóveis de Mogi das Cruzes.

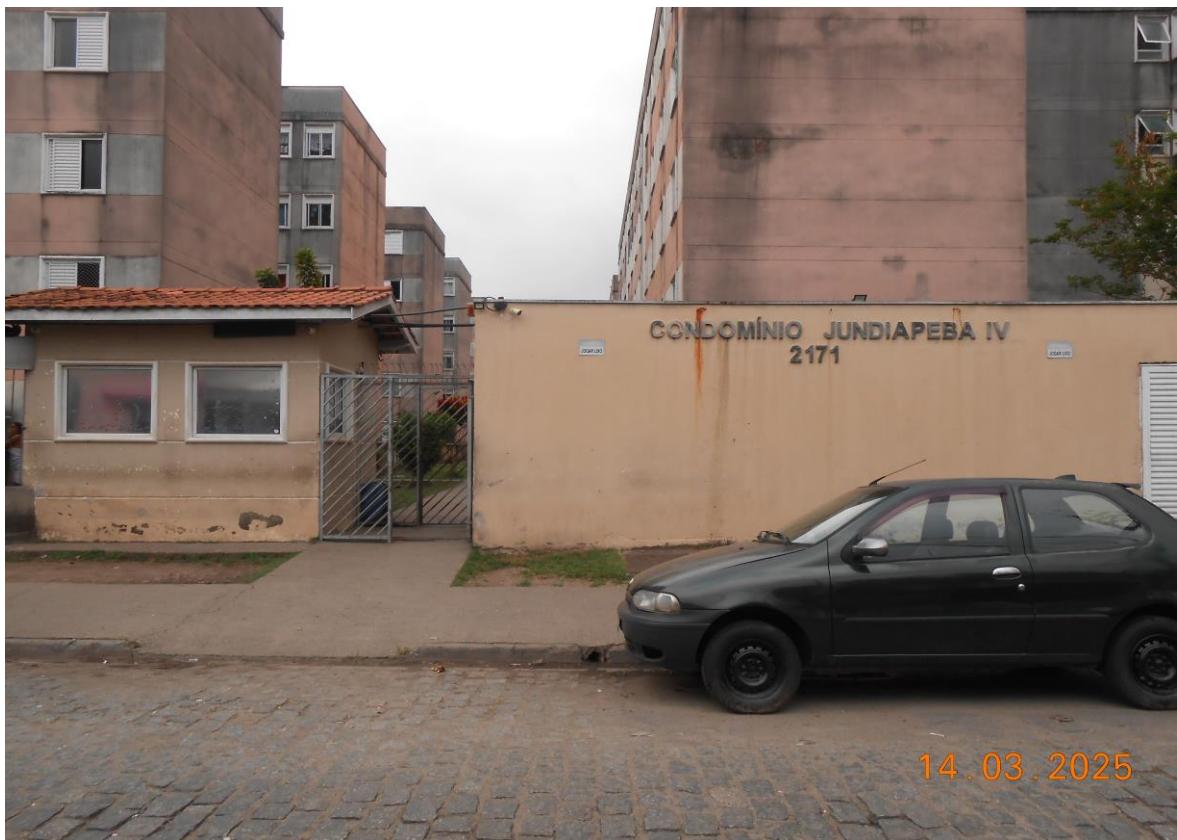
Foto 1: Vista frontal do condomínio.

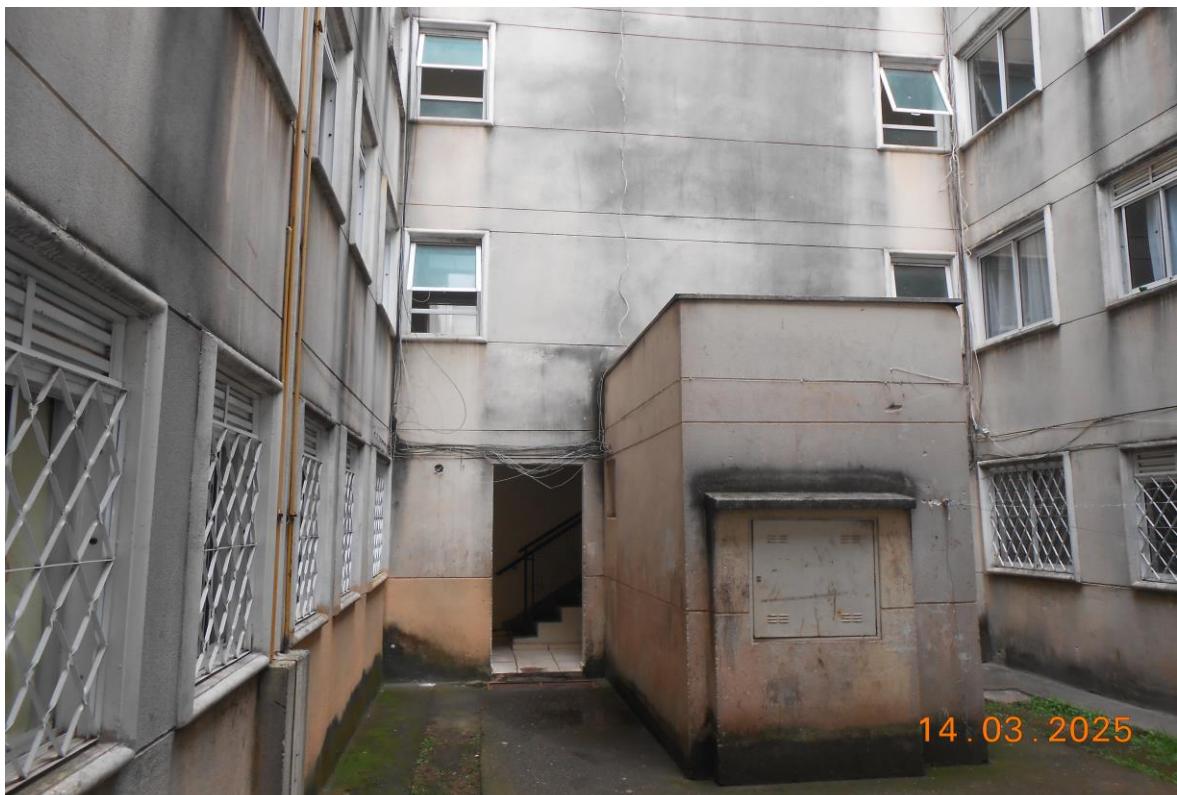
Foto 2: Vista geral do bloco 12.

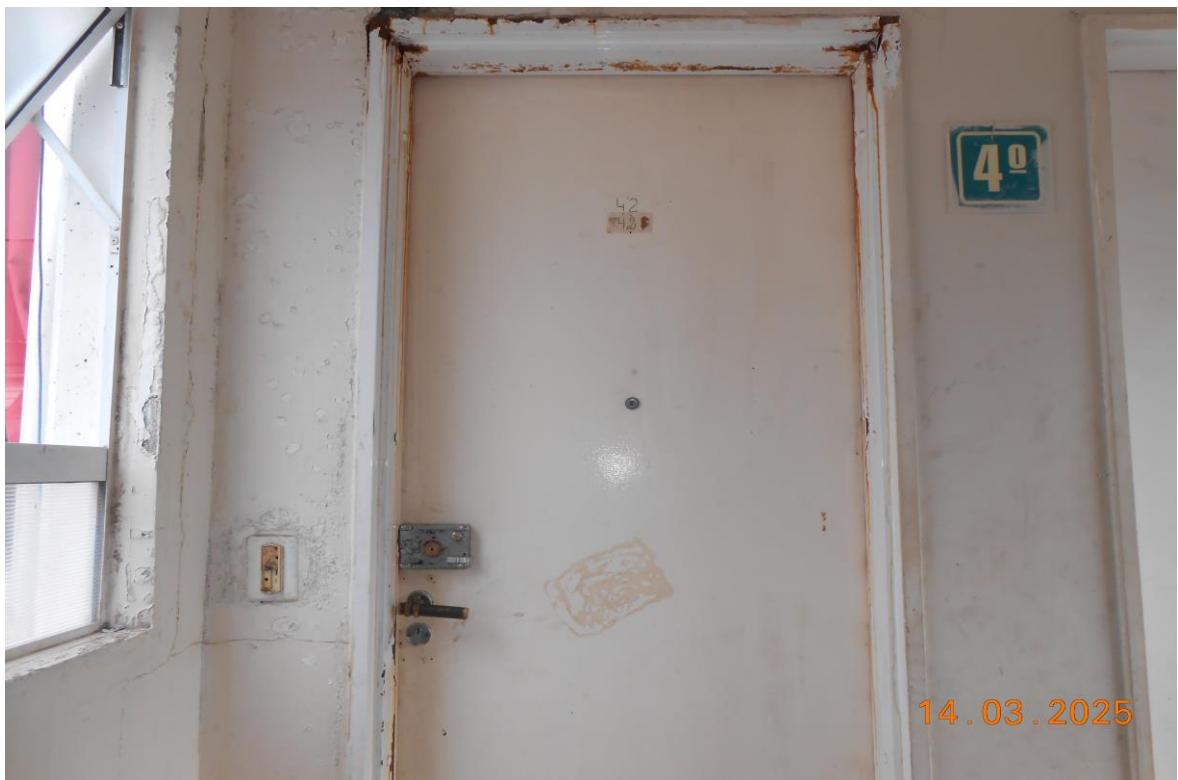
Foto 3: Vista da porta de entrada do apartamento nº. 42, bloco 12.

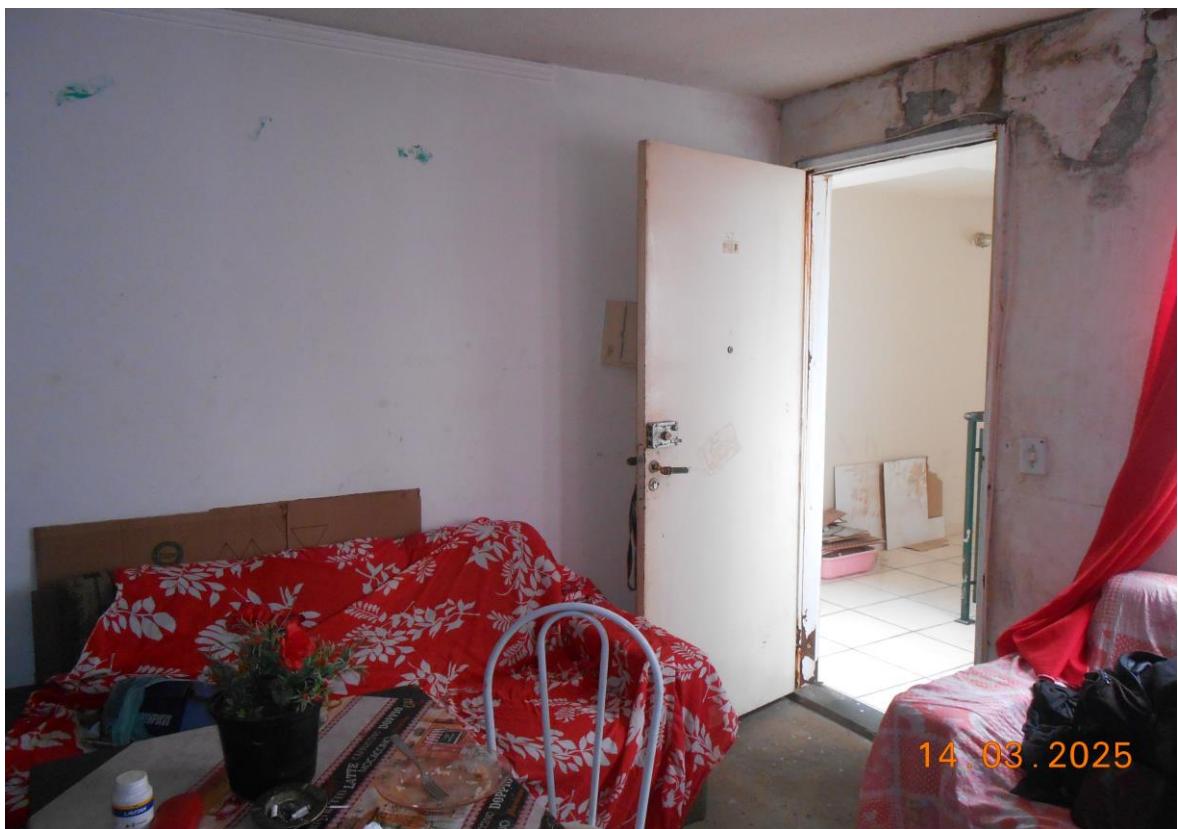
Piso: Cimentado.

Parede: Reboco fino com pintura látex.

Porta: Madeira com pintura em esmalte sintético.

Esquadria: Alumínio com vidro liso.

Forro: Laje com e pintura látex.

Foto 4: Vista da sala de estar do apartamento nº. 42.

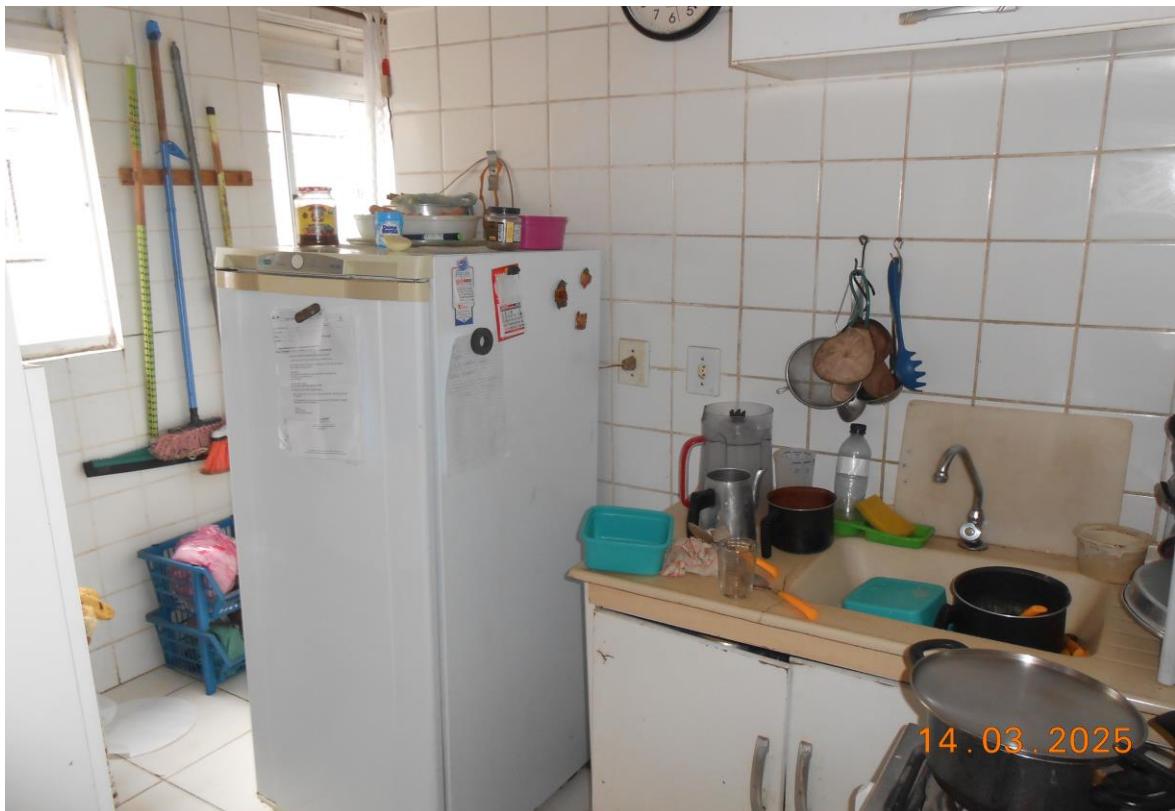
Piso: Cerâmico.

Parede: Cerâmico até o teto.

Esquadria: Alumínio com vidro liso.

Forro: Laje com pintura látex.

Foto 5: Vista da cozinha do apartamento nº. 42.

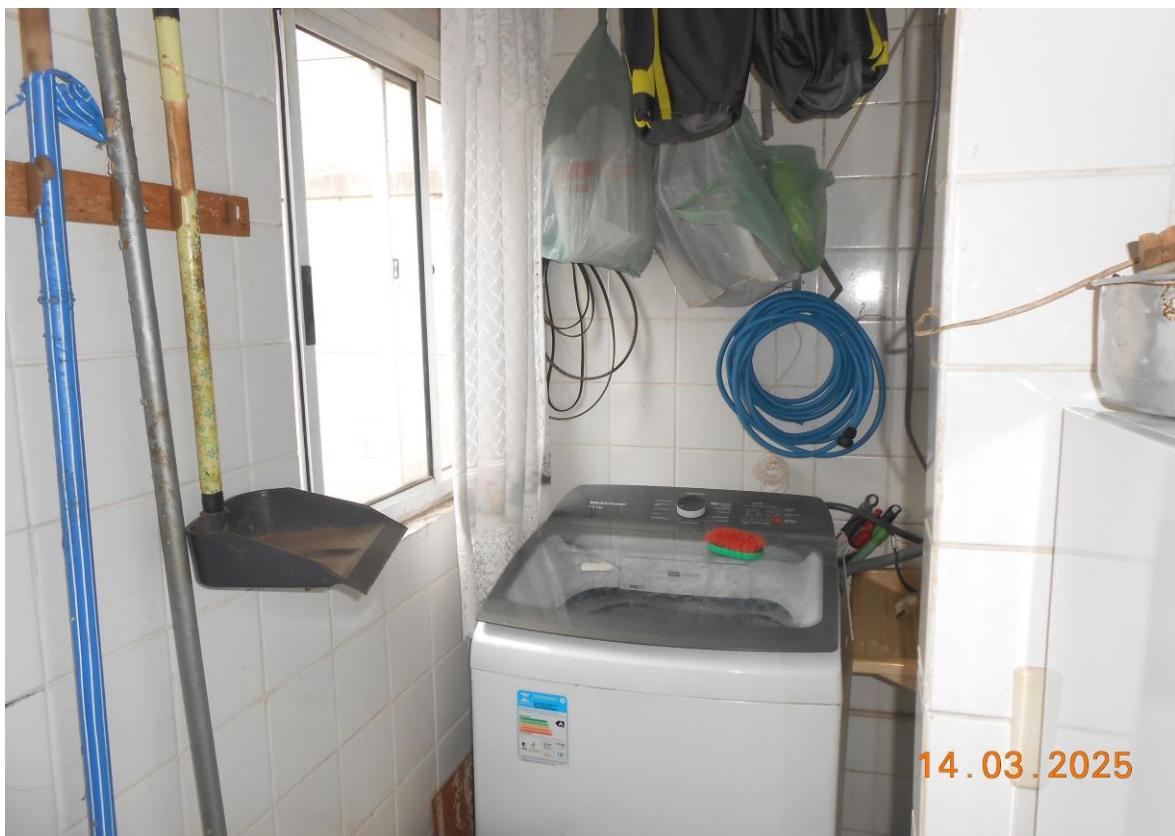
Piso: Cerâmico.

Parede: Cerâmico até a altura do teto.

Esquadria: Alumínio com vidro fosco.

Forro: Laje com pintura látex.

Foto 6: Vista da área de serviço do apartamento nº. 42.

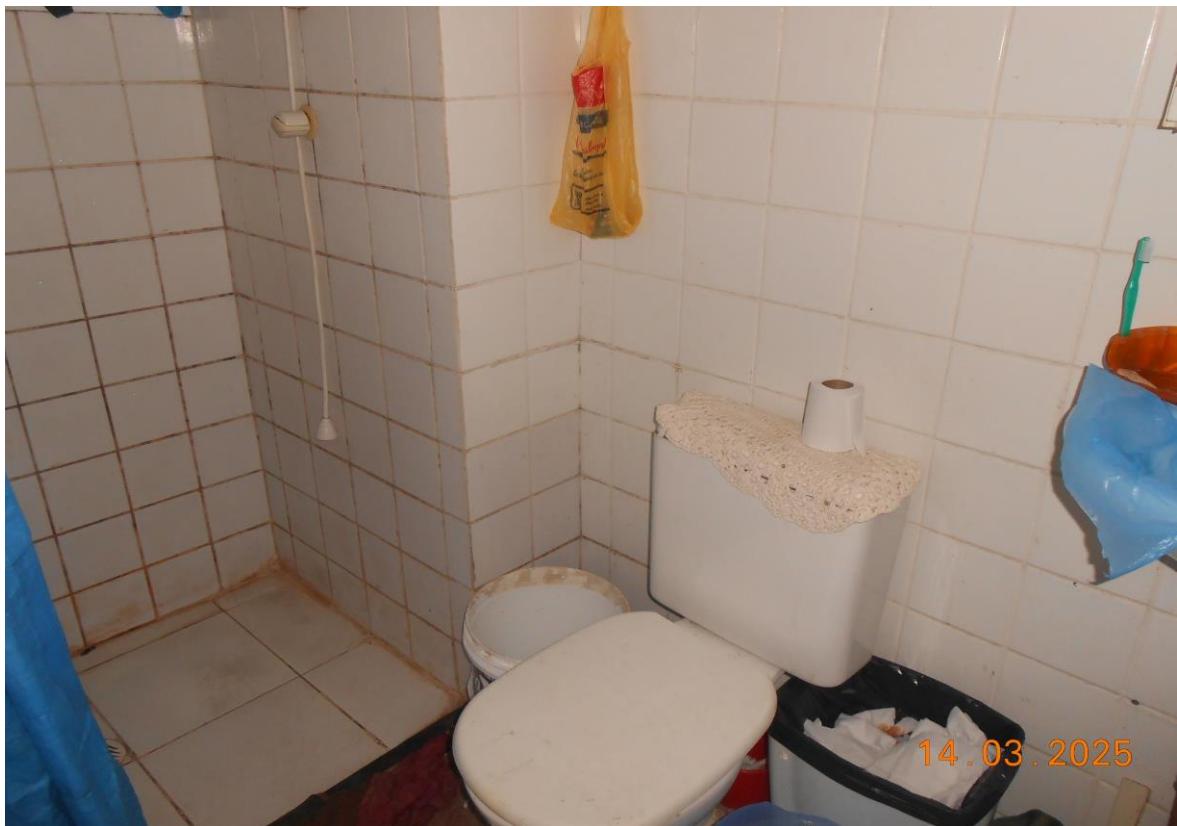
Piso: Cerâmico.

Parede: Cerâmico até a altura do teto.

Esquadria: Alumínio com vidro fosco.

Forro: Laje com pintura látex e moldura de gesso.

Foto 7: Vista do banheiro social do apartamento nº. 42.

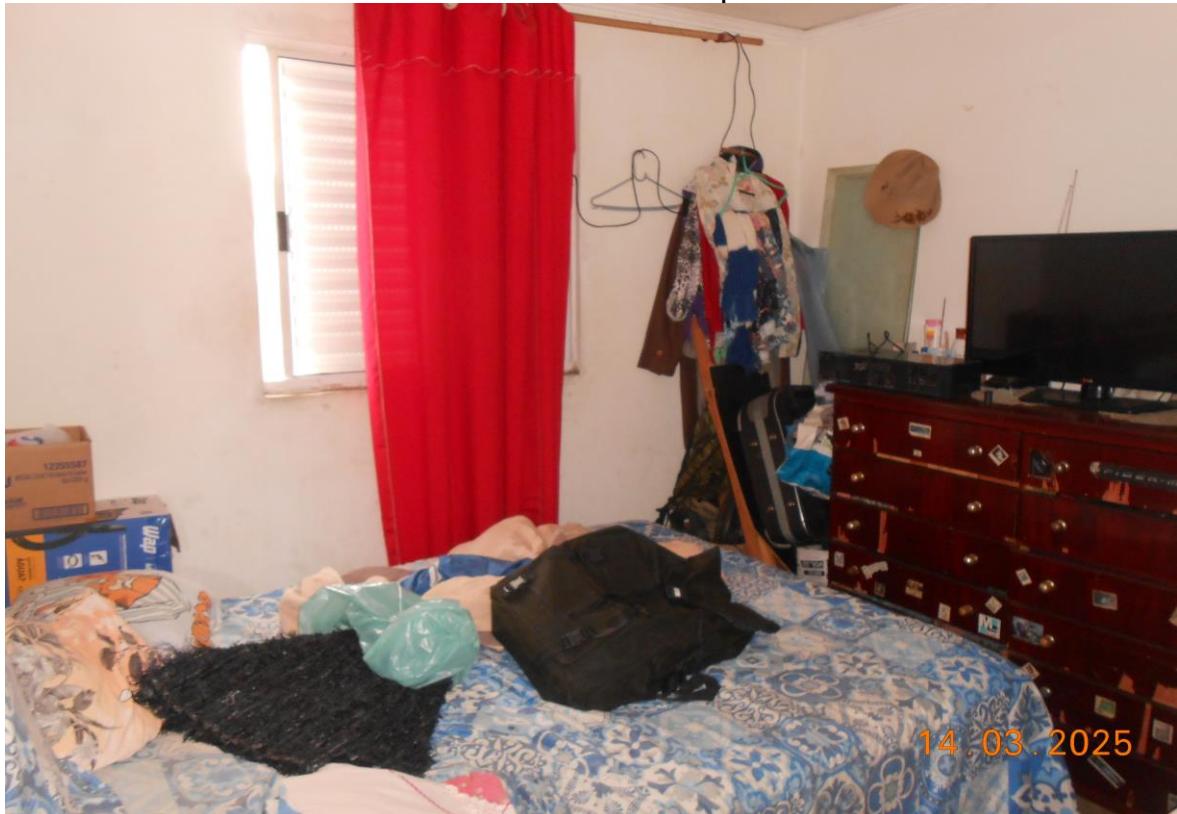
Piso: Cimentado.

Parede: Reboco fino com pintura látex.

Porta: Madeira com pintura em esmalte sintético.

Esquadria: Alumínio com veneziana e vidro liso.

Forro: Laje com pintura látex.

Foto 8: Vista de um dos dormitórios do apartamento nº. 42.

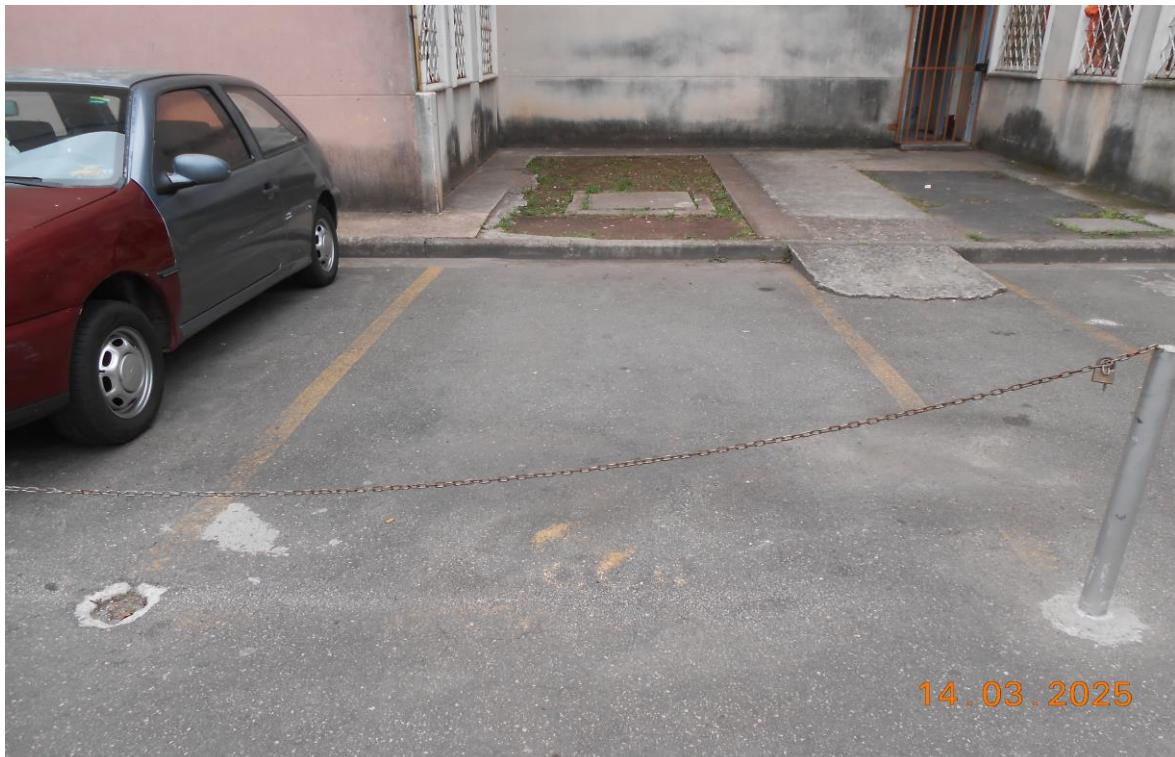
Piso: Asfaltado.

Foto 9: Vista de uma das vagas de garagem de uso dos moradores.

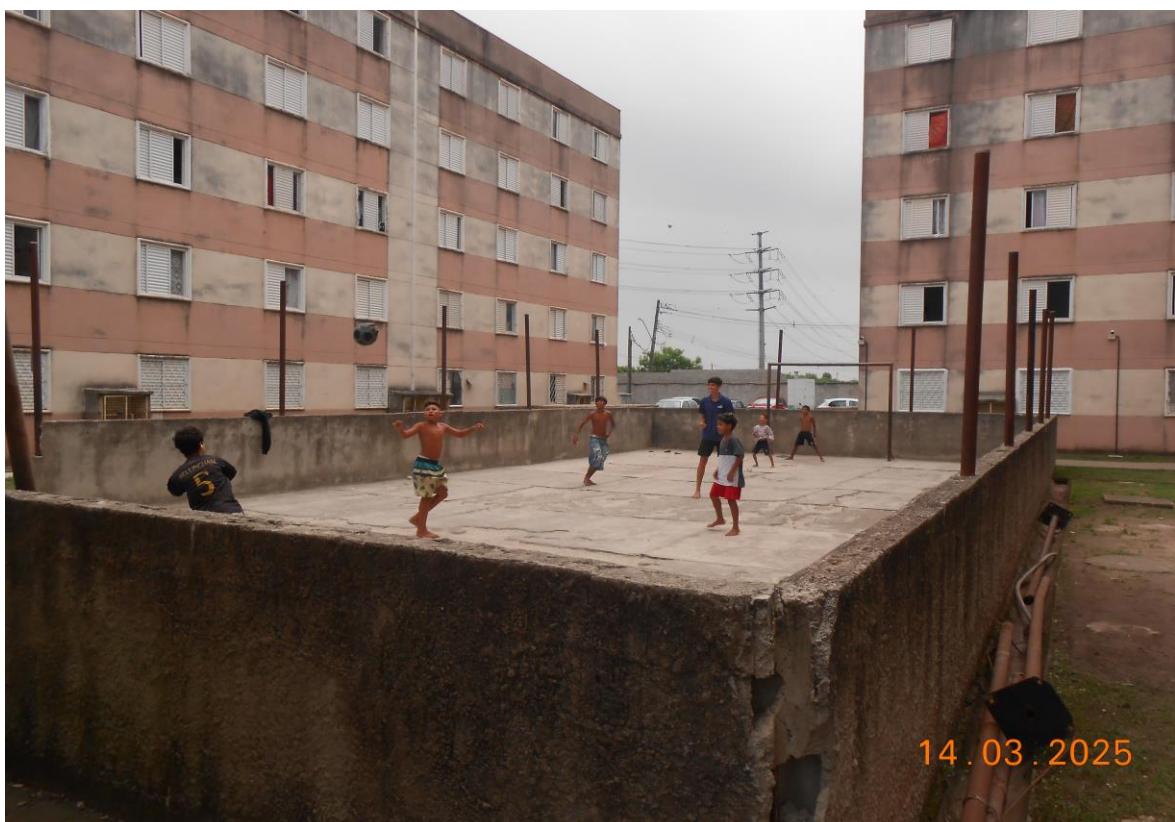
Foto 10: Vista da quadra poliesportiva.
